# การปรับปรุงและเพิ่มประสิทธิภาพโดยใช้แนวคิด FMEA ในกระบวนการขึ้นรูปแม่พิมพ์ขวดพลาสติก กรณีศึกษาบริษัท GP PROCESS IMPROVEMENT OF PLASTICS FORMING BY USING FAILURE MODE AND EFFECT ANALYSIS TECHNIQUE CASE STUDY GP COMPANY

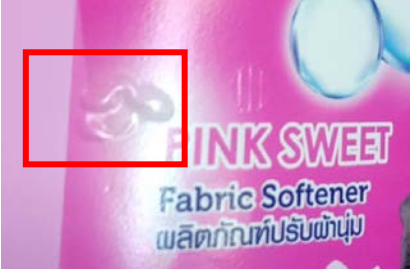
| ลักษณะของปัญหา | ลักษณะของปัญหา | จำนวนของเสีย (ชิ้น) | ต้นทุนสูญเสีย (บาท) |
|---|---|---|---|
| | ฉลากพอง | 9,358 | 159,086 |

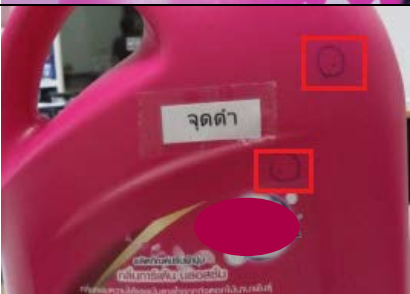
| ลักษณะของปัญหา | ลักษณะของปัญหา | จำนวนของเสีย (ชิ้น) | ต้นทุนสูญเสีย (บาท) |
|---|---|---|---|
| | จุดดำ | 2,387 | 40,579 |

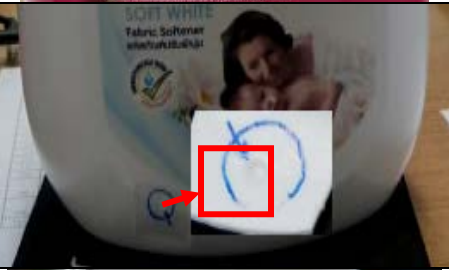
| ลักษณะของปัญหา | ลักษณะของปัญหา | จำนวนของเสีย (ชิ้น) | ต้นทุนสูญเสีย (บาท) |
|---|---|---|---|
| | พองอากาศ | 1,584 | 26,928 |

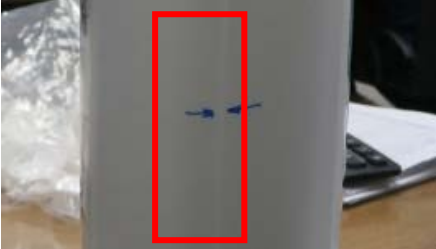
| ลักษณะของปัญหา | ลักษณะของปัญหา | จำนวนของเสีย (ชิ้น) | ต้นทุนสูญเสีย (บาท) |
|---|---|---|---|
| | ชิ้นงานเป่าไม่เต็ม | 1,456 | 24,752 |

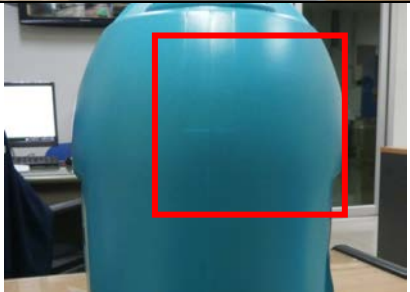
| ลักษณะของปัญหา | ลักษณะของปัญหา | จำนวนของเสีย (ชิ้น) | ต้นทุนสูญเสีย (บาท) |
|---|---|---|---|
| | ชิ้นงานโก่งงอ | 1,197 | 20,349 |

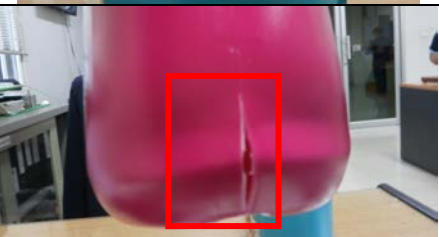
| ลักษณะของปัญหา | ลักษณะของปัญหา | จำนวนของเสีย (ชิ้น) | ต้นทุนสูญเสีย (บาท) |
|---|---|---|---|
| | ชิ้นงานแตก | 1,169 | 19,873 |

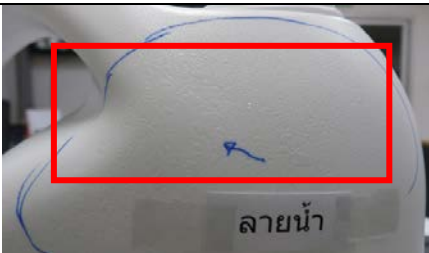
| ลักษณะของปัญหา | ลักษณะของปัญหา | จำนวนของเสีย (ชิ้น) | ต้นทุนสูญเสีย (บาท) |
|---|---|---|---|
| | ลายน้ำ | 976 | 16,592 |

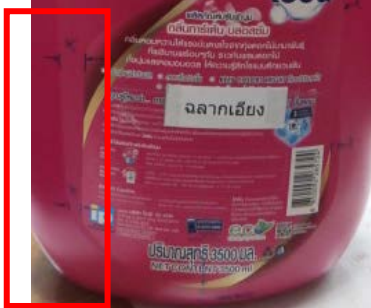
| ลักษณะของปัญหา | ลักษณะของปัญหา | จำนวนของเสีย (ชิ้น) | ต้นทุนสูญเสีย (บาท) |
|---|---|---|---|
| | ฉลากติดชิ้นงานเอียง | 618 | 10,506 |

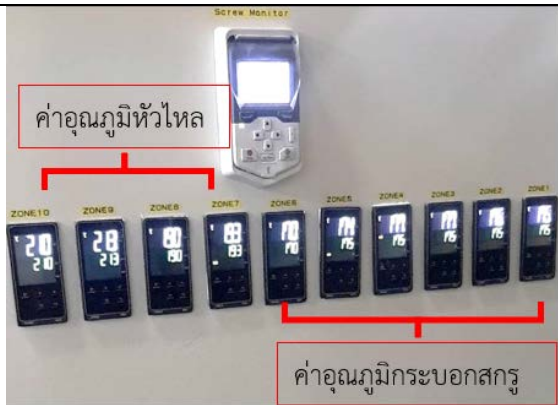
| | ลักษณะของสาเหตุ | ผลกระทบที่อาจเกิดขึ้น | S | O | D | RPN |
|---|---|---|---|---|---|---|
| 1 | อุณหภูมิในกระบอกสกรูและหัวไหลต่ำไป | ความร้อนในการหลอมเหลวของพลาสติกไม่เพียงพอ ส่งผลให้ฉลากเกิดการพองตัว | 7 | 7 | 6 | 294 |

1. อุณหภูมิในกระบอกสกรูและหัวไหลต่ำไป ทำให้ความร้อนในการหลอมเหลวของพลาสติกไม่เพียงพอ ส่งผลให้ฉลากเกิดการพองตัว แก้ไขโดยควบคุมการปรับการตั้งค่า เพิ่มอุณหภูมิกระบอกสกรูและหัวไหลให้สูงขึ้น โดยปรับค่าอุณหภูมิของกระบอกสกรูจากเดิมตั้งค่าอุณหภูมิกระบอกสกรูอยู่ที่  $160^{\circ}\text{C}$ ,  $175^{\circ}\text{C}$  ปรับการตั้งค่าอยู่ที่  $190^{\circ}\text{C}$ ,  $195^{\circ}\text{C}$  และอุณหภูมิหัวไหลเดิมตั้งค่าที่  $200^{\circ}\text{C}$ ,  $205^{\circ}\text{C}$  ปรับการตั้งค่าอยู่ที่  $215^{\circ}\text{C}$ ,  $220^{\circ}\text{C}$

| ลักษณะของสาเหตุ | แนวทางปรับปรุงและแก้ไข | หลังการปรับปรุงแก้ไข |
|---|---|---|
| 1. อุณหภูมิในกระบอกสกรูและหัวไหลต่ำไป | ปรับการตั้งค่าเพิ่มอุณหภูมิปรับค่าอุณหภูมิของกระบอกสกรูอยู่ที่ $190^{\circ}\text{C}$ , $195^{\circ}\text{C}$ และหัวไหลอยู่ที่ $215^{\circ}\text{C}$ , $220^{\circ}\text{C}$ | |

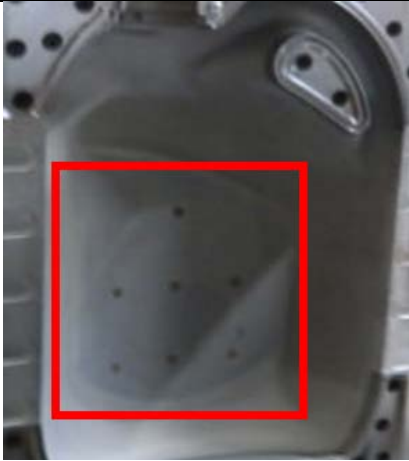
| | ลักษณะของสาเหตุ | ผลกระทบที่อาจเกิดขึ้น | S | O | D | RPN |
|---|---|---|---|---|---|---|
| 6 | รูดูดฉลาก (Vacuum Suction Hole) ตื้น ทำให้ระบายอากาศไม่ทัน | ทำให้เกิดจุดพองที่ฉลาก | 7 | 7 | 6 | 294 |

2. รูดูดฉลากตันทำให้ระบายอากาศไม่ทัน โดยหน้าที่ของรูดูดฉลากจะเชื่อมต่อกับสุญญากาศทำให้ฉลากติดกับแม่พิมพ์เพื่อรอติดกับผลิตภัณฑ์ขณะเป่าขวด ซึ่งเดิมลักษณะของรูดูดฉลากที่แม่พิมพ์มี 7 รู ซึ่งมีจำนวนน้อยเกินไปทำให้การระบายอากาศไม่เพียงพอ เกิดพองอากาศที่ตัวฉลากขณะที่มีการติดกับควิตี้ จึงปรับปรุงแก้ไขตัวแม่พิมพ์โดยเพิ่มรูดูดฉลากจากเดิมเป็น 13 รู

| ลักษณะของสาเหตุ | แนวทางปรับปรุงและแก้ไข | หลังการปรับปรุงแก้ไข |
|---|---|---|
| 2. รูคูดลากตันทำให้ระบายอากาศไม่ทัน | ปรับตัวแม่พิมพ์เพิ่มรูคูดลากจากเดิม 7 รูเป็น 13 รู | |

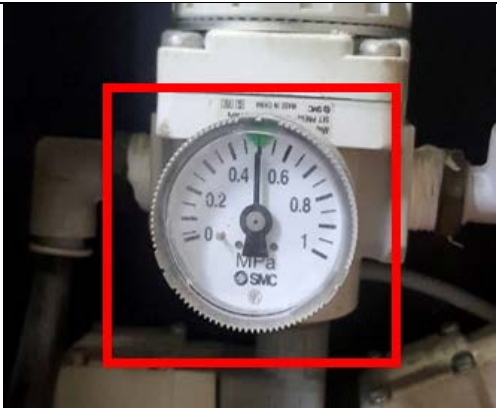
| | ลักษณะของสาเหตุ | ผลกระทบที่อาจเกิดขึ้น | S | O | D | RPN |
|---|---|---|---|---|---|---|
| 7 | แรงลมเป่าไม่พอ | ขวดเป่าไม่ขึ้นรูป ทำให้ฉลากมีการพองตัวจากอากาศที่แทรกเข้าไปขณะเป่า | 7 | 7 | 6 | 294 |

3. แรงลมเป่าไม่เพียงพอ ส่งผลให้ขวดกลลอนเป่าไม่ขึ้นรูป ทำให้ฉลากมีการพองตัวจากอากาศที่แทรกเข้าไปขณะเป่า เดิมตั้งค่าแรงลมเป่าอยู่ที่ 5 บาร์ ทำการปรับปรุงแก้ไขโดยควบคุมการเพิ่มแรงลมเป่าให้สูงขึ้นที่ 7-8 บาร์

| ลักษณะของสาเหตุ | แนวทางปรับปรุงและแก้ไข | หลังการปรับปรุงแก้ไข |
|---|---|---|
| 3. แรงลมเป่าไม่พอ | ควบคุมการเพิ่มแรงลมเป่าให้สูงขึ้นที่ 7-8 บาร์ | |
