## การศึกษาสาเหตุของปัญหาที่ส่งผลกระทบต่องานพื้นลามิเนตในงานก่อสร้าง Study of Cause Affecting to Laminate in Construction Works

## Abstract

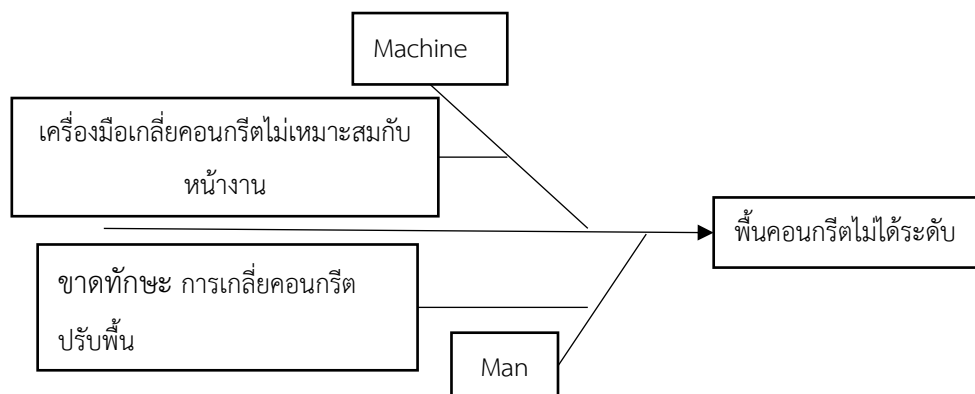
**รูปที่ 2** แผนภูมิแก๊งปลาที่ส่งผลต่อปัญหาช่วงก่อนติดตั้งพื้นลามิเนต

จากรูปที่ 2 นำข้อมูลจำนวนปัญหา และบริเวณที่เกิดปัญหาขึ้นช่วงก่อนการติดตั้งพื้นลามิเนตมาทำการสัมภาษณ์ผู้ควบคุมงานเทคนิคกริต เพื่อหาสาเหตุของปัญหาโดยใช้เครื่องมือ แก๊งปลาและทฤษฎี 4M1E เพื่อนำมาสร้างแผนภูมิสาเหตุของปัญหาได้ดังรูปที่ 2

| ปัญหา | | ปัจจัยที่ทำให้เกิดปัญหา | ปัญหา<br>ที่เกิด | มาตรการ/<br>แนว<br>ทางการ<br>แก้ไข | ผู้รับผิดชอบ |
|---|---|---|---|---|---|
| ข้อบกพร่อง<br>ที่เกิดขึ้นกับ<br>พื้นลามิเนต | คน | ขาดทักษะความชำนาญในการเกลี่ยคอนกรีต | ควบคุมงานอย่าง<br>ใกล้ชิด | ผู้ควบคุม<br>หน้างาน | |
| | อุปกรณ์ | เครื่องมือไม่เหมาะสมต่อการทำงานหน้างาน<br>(เครื่องมือมีขนาดใหญ่ทำให้เข้าถึงพื้นที่ในการเกลี่ย<br>คอนกรีตได้ยาก) | จัดหาเครื่องมือ<br>ที่เหมาะสมกับการ<br>ทำงาน | | |

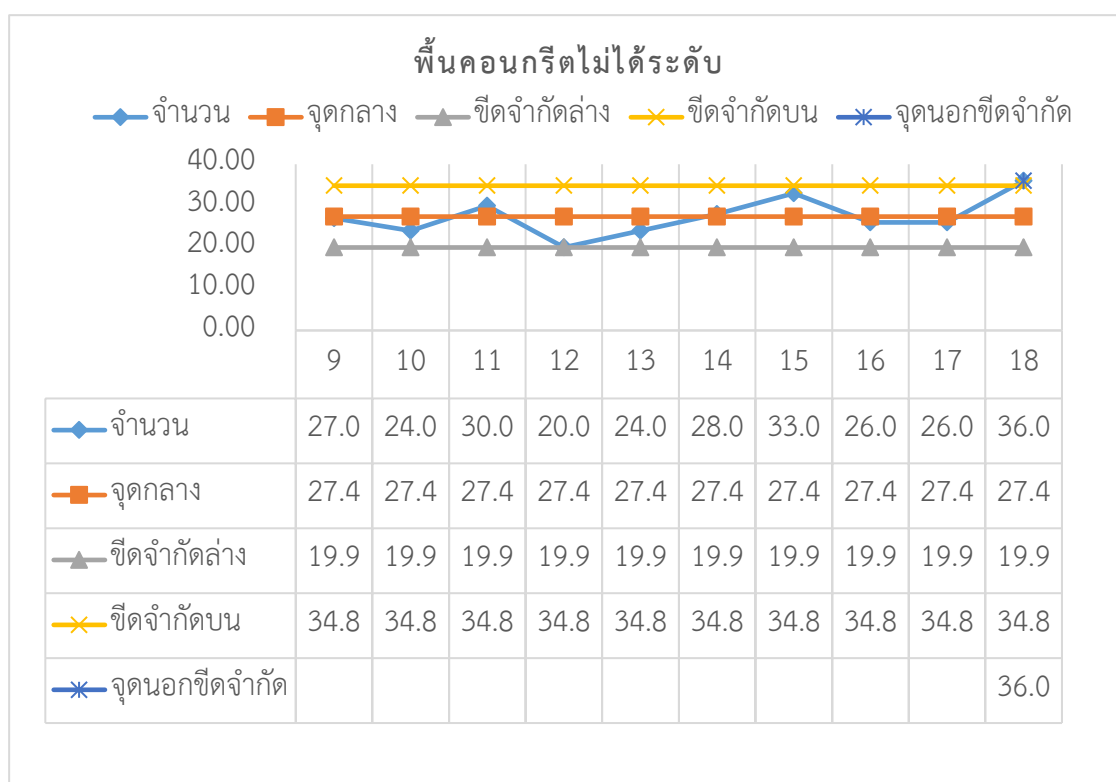
รูปที่ 3 แสดงความถี่ของปัญหาที่เกิดขึ้นในช่วงก่อนติดตั้งพื้นลามิเนตทั้งหมดที่ได้จากการสังเกตและเก็บข้อมูลในรูปแบบแผนภูมิควบคุม c

จากรูปที่ 3 พบว่าจุดข้อมูลโดยส่วนใหญ่อยู่ภายในขีดจำกัดควบคุม ของแผนภูมิควบคุม แต่มีจุดที่ 10 ในชั้นที่ 18 ที่อยู่นอกขีดจำกัดควบคุมของแผนภูมิควบคุม c แสดงว่ามีความแปรผันที่เกิดขึ้นในกระบวนการทำงาน ที่ส่งผลทำให้เกิดข้อบกพร่องมากกว่า ขีดจำกัดควบคุม ตัวอย่างเช่น ระยะเวลาในการทำงานที่น้อยลงจากการทำงานปกติ ปัญหาคันปรับระดับหลุดจากระดับที่วางไว้ จำเป็นต้องพิจารณากระบวนการทำงานหาสาเหตุดังกล่าว เพื่อป้องกันไม่ให้เกิดขึ้นอีก

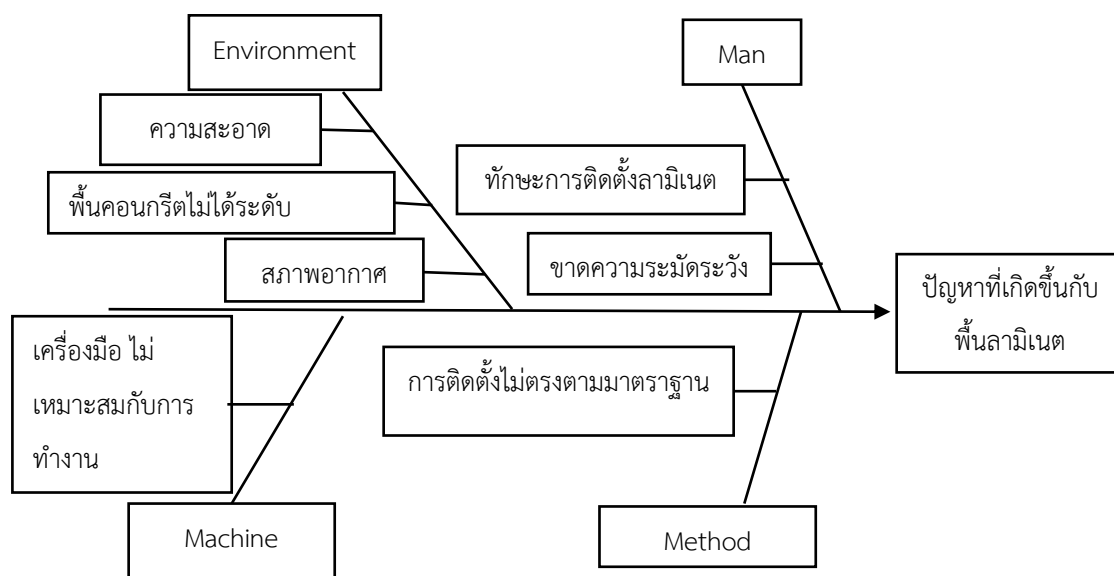
รูปที่ 4 แสดงแผนภูมิแก๊งปลาที่ส่งผลต่อลามิเนต

จากรูปที่ 4 นำข้อมูลจำนวนปัญหา และบริเวณที่เกิดปัญหาขึ้นหลังก่อการติดตั้งพื้นลามิเนตมาทำการสัมภาษณ์ผู้ควบคุมงานติดตั้งลามิเนตภายในงานก่อสร้าง และผู้ควบคุมงานโครงสร้าง สถาปัตย์ เพื่อหาสาเหตุของ

ปัญหาโดยใช้เครื่องมือ ก้างปลาและทฤษฎี 4M1E เพื่อนำมาสร้างแผนภูมิสาเหตุของปัญหาได้ดังรูปที่ 4

| ปัญหา | ปัจจัยที่ทำให้เกิดปัญหา | ปัญหาที่เกิด | มาตรการ/แนวทางการแก้ไข | ผู้รับผิดชอบ |
|---|---|---|---|---|
| ข้อบกพร่องที่เกิดขึ้นกับพื้นลามิเนต | ขั้นตอนการทำงาน | การติดตั้งแผ่นโพลีลามิเนตไม่ตรงตามมาตรฐาน | ควบคุมการทำงานอย่างใกล้ชิด | ผู้ควบคุมหน้างาน |
| ข้อบกพร่องที่เกิดขึ้นกับพื้นลามิเนต(ต่อ) | สภาพแวดล้อม | 1. ความสะอาดของพื้นที่หน้างานก่อนการติดตั้งลามิเนต<br>2. พื้นคอนกรีตไม่ได้ระดับ<br>3. สภาพของอากาศ ความร้อน ความชื้น | 1. ควบคุมการทำงานอย่างใกล้ชิด<br>2. การตรวจสอบหน้างานซ้ำก่อนทำการติดตั้ง | ผู้ควบคุมหน้างาน |
| ข้อบกพร่องที่เกิดขึ้นกับพื้นลามิเนต(ต่อ) | อุปกรณ์ | เครื่องมือ ไม่เหมาะสมกับการทำงาน | จัดหาเครื่องมือที่เหมาะสมกับการทำงาน | ผู้ควบคุมหน้างาน |
| | คน | 1. ขาดทักษะความชำนาญในการติดตั้งลามิเนต<br>2. ขาดการระมัดระวังในการทำงาน | ควบคุมงานอย่างใกล้ชิด | ผู้ควบคุมหน้างาน |

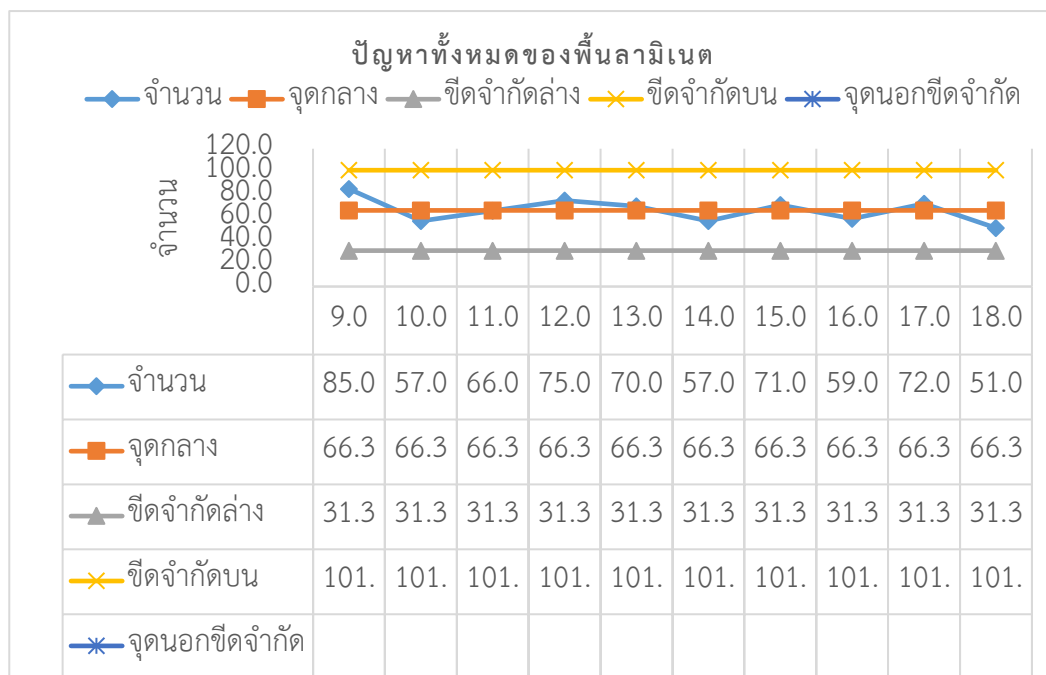
**รูปที่ 5** แสดงเฉพาะจำนวนของปัญหาพื้นลามิเนตในช่วงหลังติดตั้งพื้นลามิเนตที่ได้จากการสังเกตและเก็บบันทึกข้อมูล ในรูปแบบของ แผนภูมิควบคุม

จากรูปที่ 5 พบว่าจุดข้อมูลปัญหาที่เกิดขึ้นกับพื้นลามิเนตโดยส่วนใหญ่อยู่ภายในขีดจำกัดควบคุมของแผนภูมิควบคุม แสดงว่าข้อบกพร่องที่เกิดขึ้นจากกระบวนการทำงานอยู่ภายใต้การควบคุม
