## การลดสัดส่วนรอยแตกบริเวณขอบยางในการผลิตยางล้อรถจักรยานยนต์

### REDUCTION OF BEAD CRACK PROPORTION IN MOTORCYCLE TIRE PRODUCTION

วรุฒม์ รังรองรัตน์<sup>1</sup> และประมวล สุธีจารุวัฒน์<sup>2</sup>

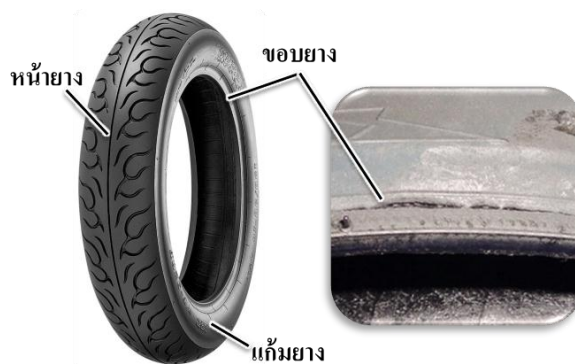
ปัญหาการรอยแตกบริเวณขอบยางที่เกิดจากกระบวนการผลิตจะเป็นรอยแตกในชั้นเนื้อยางที่มีความลึกไม่ถึงชั้นผ้าใบ โดยเกิดตามแนวเส้นรอบวงบริเวณขอบยาง ซึ่งมีสาเหตุจากการไหลของเนื้อยางที่ผิดปกติระหว่างกระบวนการผลิต ในงานวิจัยนี้จะพิจารณารอยแตกบริเวณขอบยางที่เกิดขึ้นจากกระบวนการผลิตเท่านั้น เนื่องจากผู้วิจัยต้องการลดความสูญเสียเพิ่มผลผลิตและคุณภาพของกระบวนการผลิต ใช้เป็นแนวทางในการแก้ไขปัญหาของยางรุ่นอื่นๆ และใช้พัฒนาการออกแบบผลิตภัณฑ์รุ่นใหม่ของโรงงานกรณีศึกษาได้ในอนาคต

รูปที่ 1 หน้ายาง, ขอบยาง และปัญหาการรอยแตกบริเวณขอบยาง
