## วารสารวิศวกรรมศาสตร์และนวัตกรรม Journal of Engineering and Innovation

### การวิเคราะห์ความเสียหายของเพลากรองในรถบรรทุกขนาดเล็ก

### Failure analysis of the counter shaft in the pickup truck

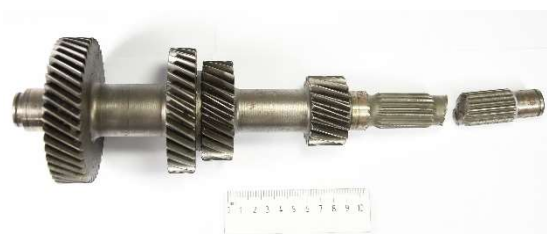
รูปที่ 2 ลักษณะของเพลารอบที่เสียหาย

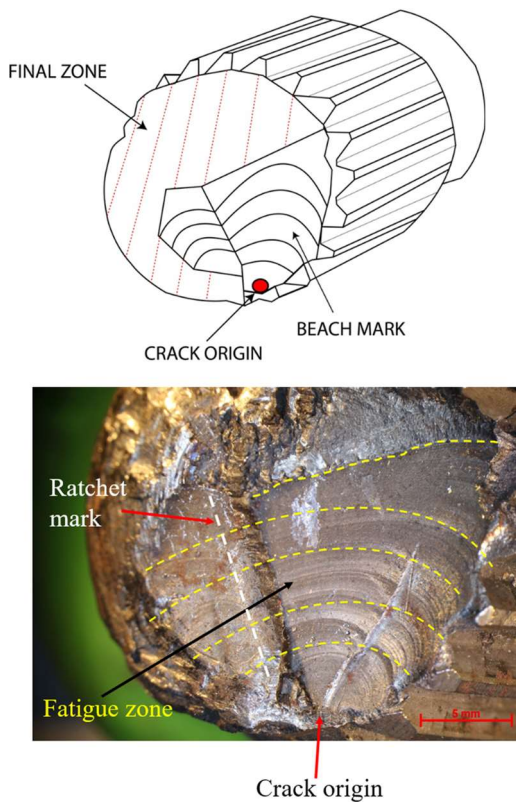
การตรวจสอบด้วยภาพถ่ายของเพลารองภาพขยายพื้นผิวรอยแตกหักของเพลารองที่ได้จากกล้องจุลทรรศน์ ดังรูปที่ 3 แสดงให้เห็นจุดเริ่มต้นของรอยแตกร้าว (Crack origin) จากนั้นรอยแตกจะขยายตัวอย่างช้าๆ ผ่านพื้นที่ Fatigue zone หรือบริเวณที่ได้รับความเสียหายจากการรับแรงแบบคาบ ซ้ำไปซ้ำมา ในช่วงระหว่างการขยายตัวของรอยแตกอย่างช้าๆ จะมีความผันแปรของแรงที่กระทำและมีผลต่ออัตราการขยายตัวของรอยแตก มีลักษณะเป็นแบบ Beach marks ซึ่งเป็นแนวเส้นที่แสดงลักษณะการขยายตัวของรอยแตก เมื่อรอยแตกขยายตัวไปได้ระยะหนึ่งจะทำให้วัสดุเหลือพื้นที่ในการรับแรงน้อย และทำให้เกิดเป็นพื้นที่รับแรงเกินพิกัด (Final overload zone) ในพื้นที่ดังกล่าวพบว่ารอยแตกที่ขยายตัวส่วนใหญ่มีลักษณะทางมหภาคเป็นการแตกแบบเปราะ (Brittle fracture)

รูปที่ 3 ลักษณะการแตกของเพลารองที่เสียหาย

นอกจากนั้นยังมีลักษณะที่สำคัญปรากฏบนผิวหน้าแตกหักจากการล้าตัวคือ Ratchet mark (เส้นสีขาว) ดังแสดงในรูปที่ 3 รูปแบบดังกล่าวจะแสดงขอบเขตหรือเส้นแบ่งระหว่างระยะความเสียหาย 2 ระยะที่มาชนกัน จากภาพจะเห็นจุดเริ่มต้นของรอยแตก 2 จุด และมี Ratchet mark อยู่ระหว่างจุดเริ่มต้นทั้งสองนั้น การปรากฏของ Ratchet mark บนผิวหน้าแตกหักแสดงให้เห็นว่าการแตกหักมีจุดเริ่มต้นหลายจุด และเป็นผลจากชิ้นงานได้รับความเค้นรวมที่สูง (จากความเค้นที่กระทำ, ความเค้นตกค้าง, และเป็นจุดรวมความเค้น) Ratchet mark สามารถเกิดขึ้นได้จากความเค้นที่สูงกระทำต่อชิ้นงานหรือบริเวณนั้นๆเป็นจุดรวมความเค้นสูง จากการสังเกต Ratchet mark ทั้งคู่และขนาดพื้นที่ของบริเวณที่เกิดการแตกหักอย่างเฉียบพลัน สาเหตุหลักของความเสียหายที่เกิดขึ้นอาจจะเกิดจากแรงที่กระทำ หรือไม่ก็บริเวณดังกล่าวเป็นจุดรวมความเค้น

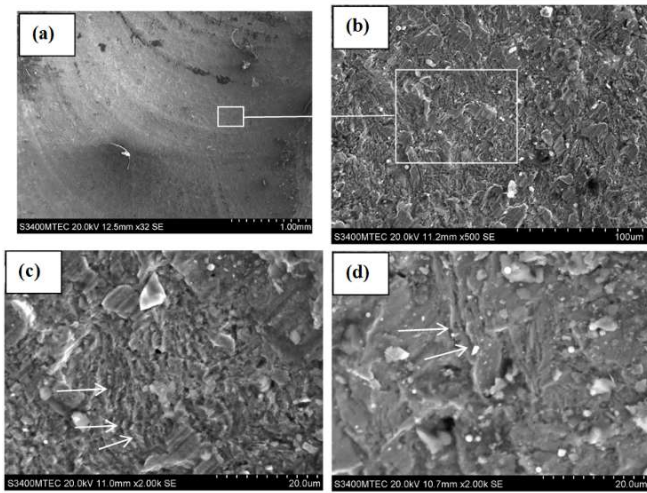
การตรวจสอบรอยแตกหักของเพล่าโดยใช้กล้องจุลทรรศน์อิเล็กตรอนไมโครสโคปแบบส่องกราด ถ่ายบริเวณรอยแตกของเพล่าในรูปที่ 5(a) ผิวหน้าแตกหักบริเวณที่แสดงแนวของการขยายตัวของ Beach mark เนื่องจากผิวหน้าแตกหักส่วนใหญ่จะมีลักษณะเป็นเส้นคล้ายคลื่นที่ทิ้งร่องรอยไว้บนชายหาด และ รูปที่ 5(b) เป็นส่วนที่ขยายภาพออกมาจะมองเห็น Fatigue striations [8, 9] ส่วนรูปที่ 5(c) และ (d) แสดงให้เห็นทิศทางการเคลื่อนตัวระหว่างดิสโลเคชันของอะตอม โดย Fatigue striations ในแต่ละคาบของความเค้นหรือรอบของความเค้นแต่ละรอบที่กระทำกับชิ้นงาน ซึ่งเส้นเหล่านี้สามารถเห็นได้ด้วยการตรวจสอบในกล้องจุลทรรศน์ที่มีกำลังขยายสูงเท่านั้น

รูปที่ 5 ภาพขยายพื้นผิวบริเวณรอยแตกของเพลลา (a) beach mark ที่กำลังขยาย 32x. (1m) (b) ภาพขยายบริเวณรอยแตกมองเห็น fatigue striations ที่กำลังขยาย 500x. (100  $\mu\text{m}$ ) (c-d) ทิศทางการเคลื่อนระหว่างดิสโลเคชันของอะตอม ที่กำลังขยาย 2.0kx. (20  $\mu\text{m}$ )

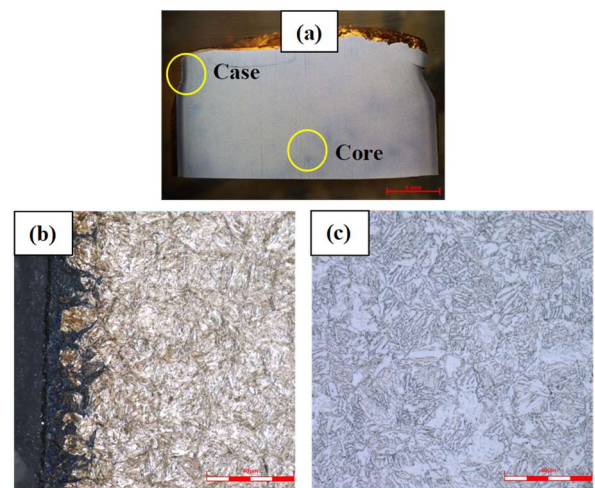
การตรวจสอบโครงสร้างจุลภาคของเพลารองที่เสียหายโดยใช้กล้องจุลทรรศน์ ในรูปที่ 6(a) ถ่ายที่กำลังขยาย (1x) เป็นจุดที่ใช้กล้องตรวจสอบ 2 จุดที่ผิวและแกนกลางของเพลลา รูปที่ 6(b) ถ่ายบริเวณที่ผิวของเพลารองพบว่าโครงสร้างจุลภาคมีส่วนประกอบของมาร์เทนไซต์ซึ่งผ่านการเทมเปอร์ มีลักษณะเป็นเข็มเล็กๆ และละเอียด โครงสร้างมาร์เทนไซต์จะมีคุณสมบัติที่แข็งและแข็งแรงที่สุด รวมทั้งยังเปราะมากที่สุด จนไม่สามารถนำไปใช้งานได้ในทันที อีกทั้งความเค้นภายในที่เกิดขึ้นระหว่างการชุบยังเป็นจุดอ่อนของชิ้นงาน ความเหนียวและความแกร่งของมาร์เทนไซต์จะถูกเพิ่มขึ้น รวมทั้งลดความเค้นภายในโดยการนำไปผ่านกรรมวิธีทางความร้อนด้วยการอบ

คืนตัว (Tempering) ที่จะทำให้เกิดการแพร่และเกิดปฏิกิริยาแปลงเป็นเทมเปอร์มาร์เทนไซต์ ส่วนที่บริเวณใจกลางของเพลลาจะมีส่วนประกอบของโครงสร้างจุลภาคที่เป็นเบนไนต์ช่วงบน ดังรูปที่ 6(c) พบว่าโครงสร้างจุลภาคมีส่วนประกอบของเบนไนต์ช่วงบน [11, 14] มีลักษณะเป็นไม้ระแนงที่ต่อกันเป็นชั้น และดูคล้ายเพิร์ลไลต์หรือบางที่เรียกว่า เบนไนต์ 'ขนนก' ซึ่งก่อเป็นรูปร่างนิวเคลียสขึ้นมาโดยกลไกของแรงเฉือนที่บริเวณขอบเกรนของออสเทนไนต์

รูปที่ 6 โครงสร้างจุลภาคของเพลลาที่เสียหาย (a) ภาพถ่ายด้วยกำลังต่ำ 1x. 5 mm (b) ภาพถ่ายด้วยกำลังขยายสูงที่ผิวของเพลามีส่วนประกอบของมาร์เทนไซต์ กำลังขยาย 100x. 40  $\mu\text{m}$  (c) รูปที่แกนกลางของเพลลาจะมีส่วนประกอบของเบนไนต์ช่วงบน กำลังขยาย 100x. 40  $\mu\text{m}$

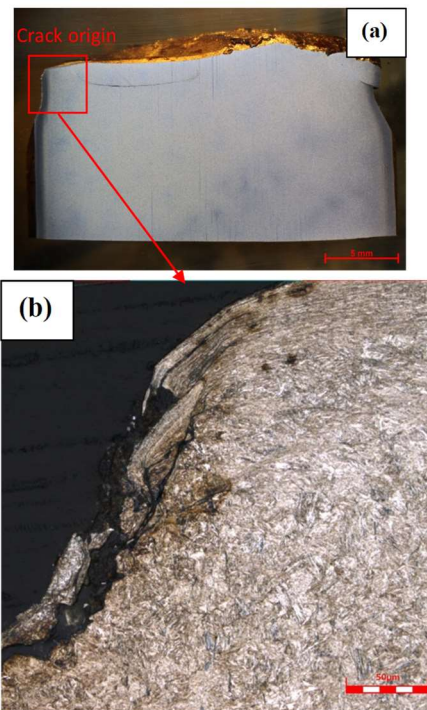
รูปที่ 7 (a) ภาพถ่ายจุดกำเนิดรอยแตกในเพลลา กำลังขยาย 1x. 5 mm (b) ภาพขยายจุดกำเนิดของรอยแตกแสดงโครงสร้างจุลภาคมาร์เทนไซต์ กำลังขยาย 50x. 50  $\mu\text{m}$

จากภาพขยายสามารถมองเห็นจุดกำเนิดรอยแตกที่ผิวบริเวณขอบของเพลลาดังรูปที่ 7(a) และเมื่อถ่ายภาพด้วยกำลังขยายที่สูงดังรูป 7(b) พบว่าในบริเวณจุดกำเนิดของรอยแตกในเพลลาที่ผ่านการชุบแข็งแบบเหนียวมาจากการสังเกตโครงสร้างทางโลหะวิทยามีลักษณะเป็นมาร์เทนไซต์ที่ดูเหมือนจะเป็นไม่ระแนงเรียงซ้อนกัน

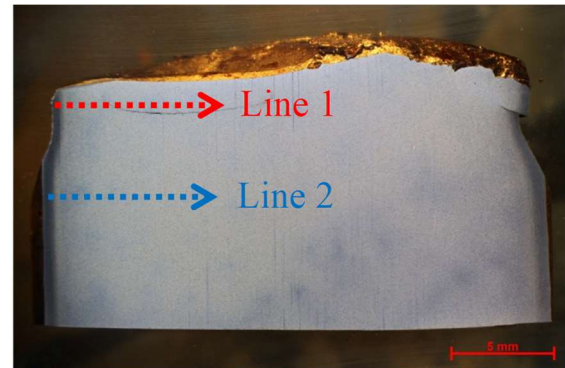
การทดสอบความแข็งของเพลารอง การวัดความแข็งตามแนวภาคตัดขวางบริเวณผิวใกล้รอยแตกและบริเวณผิวที่ไม่มีรอยแตกดังรูปที่ 8 ผลที่ได้ในการทดสอบความแข็งของเพลารองแสดงดังรูปที่ 9 เป็นการวัดความแข็งโดยใช้หัวกดเพชรรูปพีระมิดฐานสี่เหลี่ยมที่มีมุม  $136^\circ$  เริ่มกดจากบริเวณผิวด้านนอกของเพลลาเข้าไปสู่แกนกลางของเพลลาทั้งหมด 20 จุด ซึ่งจะมีการวัดค่าความแข็งที่ 2 ตำแหน่ง เส้นที่ 1 วัดค่าความแข็งใกล้กับพื้นที่บริเวณรอยแตก เส้นที่ 2 วัดค่าความแข็งพื้นที่บริเวณเพลลาที่ไม่มีการแตกหัก ผลที่ได้คือเส้นที่ 1 ใกล้รอยแตกค่าความแข็งสูงสุดที่ผิวของเพลลาเท่ากับ 760 HV (62.5 HRC) และค่าความแข็งลดลงตามแนวรัศมี (2 mm) จนถึงค่าความ

รูปที่ 8 การวัดความแข็งตามแนวภาคตัดขวางบริเวณผิวใกล้รอยแตกและบริเวณผิวที่ไม่มีรอยแตก

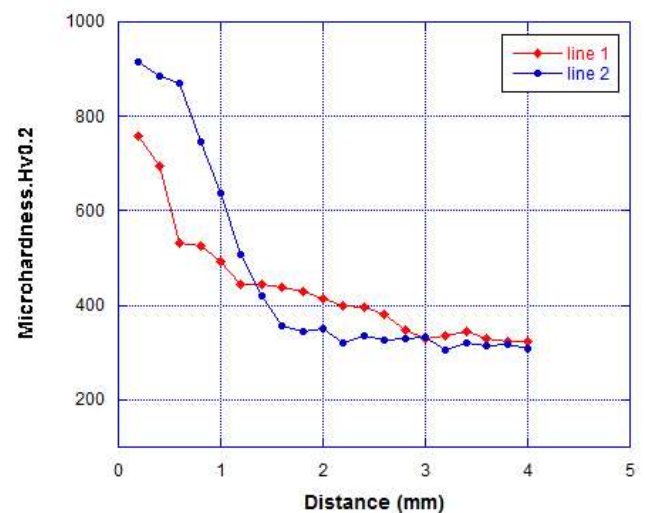
แข็งต่ำสุดที่บริเวณใจกลางของเพลลาเท่ากับ 330 HV (33.5 HRC) ส่วนเส้นที่ 2 ในบริเวณที่ไม่แตก ค่าความแข็งสูงสุดที่ผิวของเพลลาเท่ากับ 920 HV (67.5 HRC) และค่าความแข็งต่ำสุดที่บริเวณใจกลางของเพลลาเท่ากับ 320 HV (32 HRC) จะสังเกตได้ว่าค่าความแข็งสูงสุดที่ผิวของเพลลาใกล้รอยแตกมีค่าต่ำกว่าความแข็งบริเวณผิวเพลลาที่ไม่มีรอยแตกถึง 160 HV ซึ่งมีความผิดปกติบริเวณใกล้รอยแตกนี้ [8]

รูปที่ 9 ค่าความแข็งของเพลลาที่เสียหายโดยวัดจากขอบผิวด้านนอกไปถึงแกนกลางของเพลลา

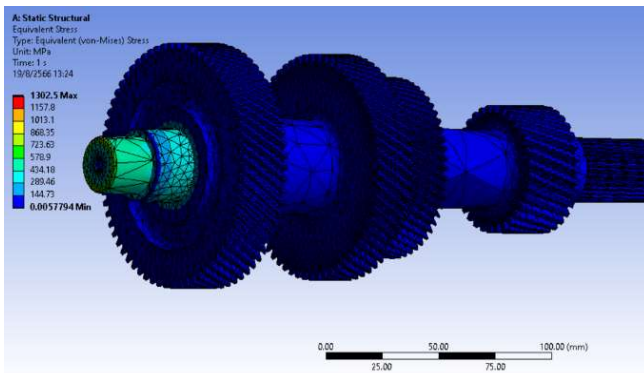
การวิเคราะห์ความเค้นโดยวิธีไฟไนต์เอลิเมนต์เพื่อนำไปเปรียบเทียบกับค่าความเค้นที่ได้จากการคำนวณตามหลักเกณฑ์การออกแบบของก๊าดแมน เพลารองได้รับการเขียนแบบจากขนาดจริงด้วยโปรแกรม Solid work 2016 และจำลองโดย Ansys Workbench ด้วยการปรับแต่งเมชและพื้นผิวสัมผัสของเพลลา โดยใช้ค่าของแรงบิดเท่ากับ 356 Nm (ได้จากคู่มือการซ่อมของรถรุ่นนี้) คุณสมบัติเชิงกลของวัสดุเพลารองโดยใช้ ค่า Young's modulus เท่ากับ 210 GPa ความหนาแน่น  $7.85 \text{ g/cm}^3$  และอัตราส่วนปัวซอง 0.3 [13] เมช (Mesh) ถูกสร้างขึ้นด้วยเอลิเมนต์แบบสี่หน้าดังรูปที่ 12 แบบจำลองการทำงานของเมชที่สร้างขึ้นมีเอลิเมนต์ทั้งหมด 59,417 และโหนดทั้งหมด 111,124 ถูกเลือกสำหรับการควบคุมเมช แต่ละโหนดมี DOF เท่ากับ 59,490 เคลื่อนที่ไปตามทิศทางของแกน x, y และ z เท่านั้น โดยนำการวิเคราะห์ไปใช้กับเพลลาที่ต้องรับแรงบิด หลังจากนั้นจะได้รับการกระจายความเค้นเป็นตัวเลข ผลจากการจำลองเชิงตัวเลขของเพลารองด้วยแรงบิดสูงสุดได้ค่า Maximum equivalent von Mises stress เท่ากับ 1302.5 MPa ดังแสดงในรูปที่ 13 ความเค้นสลับและความเค้นเฉลี่ยของ Von Mises ที่ได้จากการคำนวณเท่ากับ 1283 MPa ผลลัพธ์มีความแตกต่างกันไม่เกิน 2% ซึ่งทำให้มั่นใจในการใช้งานโปรแกรมว่ามีค่าไม่แตกต่างกันมาก

รูปที่ 13 ค่าความเค้นของ Von mises ที่ได้จากการจำลองเชิงตัวเลข

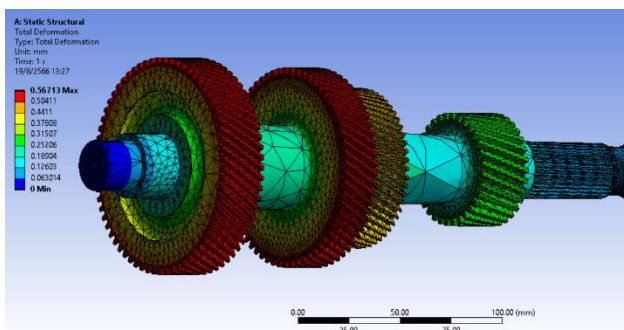
เกินไป รูปที่ 14 เป็นค่า Total deformation max เท่ากับ 0.56713 mm รูปที่ 15 เป็นค่าขีดจำกัดความทนทาน (Endurance limit max) ซึ่งมีค่าเท่ากับ  $10^6$  รอบ และ รูปที่ 16 เป็นค่า Safety factor max เท่ากับ 15 เท่า [16-18]

รูปที่ 14 ค่า Total deformation ที่ได้จากการจำลองเชิงตัวเลข

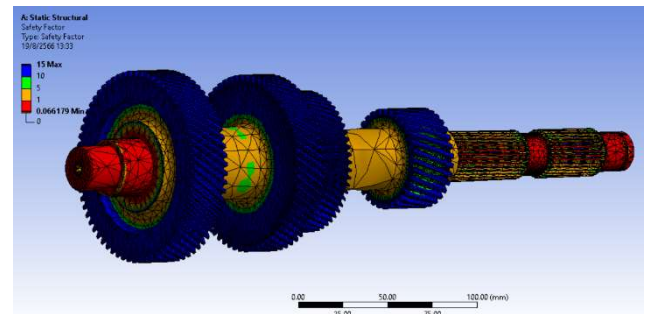
รูปที่ 16 ค่าความปลอดภัยที่ได้จากการจำลองเชิงตัวเลข
