## การศึกษาปัญหาเสถียรภาพเชิงลาดดินคันทางด้วยวิธีสมดุลขีดจำกัด และวิธีไฟไนต์ อิลิเมนต์ กรณีศึกษา ทางหลวงหมายเลข 1270 ตอน กองลอย - แม่แฮใต้ ที่ กม.26+200 - กม.26+450

### Study on Slope Failure by Limit Equilibrium Method And Finite Element Method of Highway Embankment A Case Study No.1270, Kong Loi – Mae Haetai Route sta.26+200 – sta.26+450

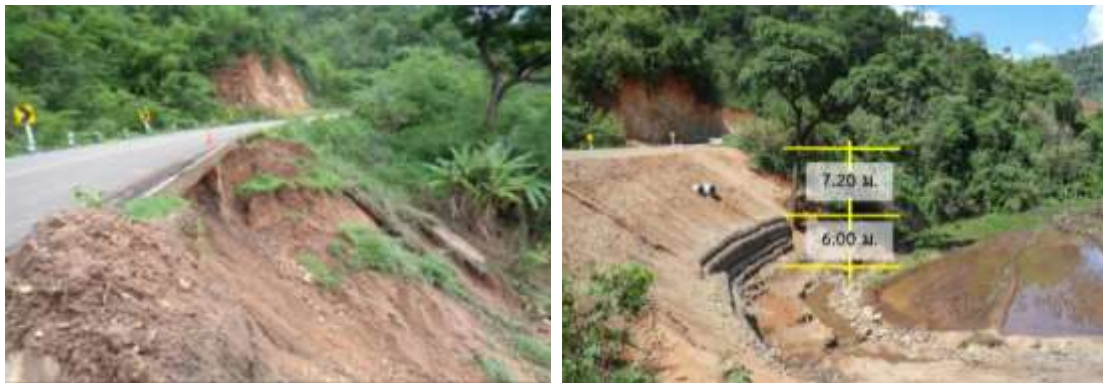
ภาพที่ 1 ความเสียหายจากการกัดเซาะเมื่อปี พ.ศ. 2561 และการบูรณะเมื่อปี พ.ศ.2562 ด้วยการก่อสร้างกำแพงเกวียน (Gabion)

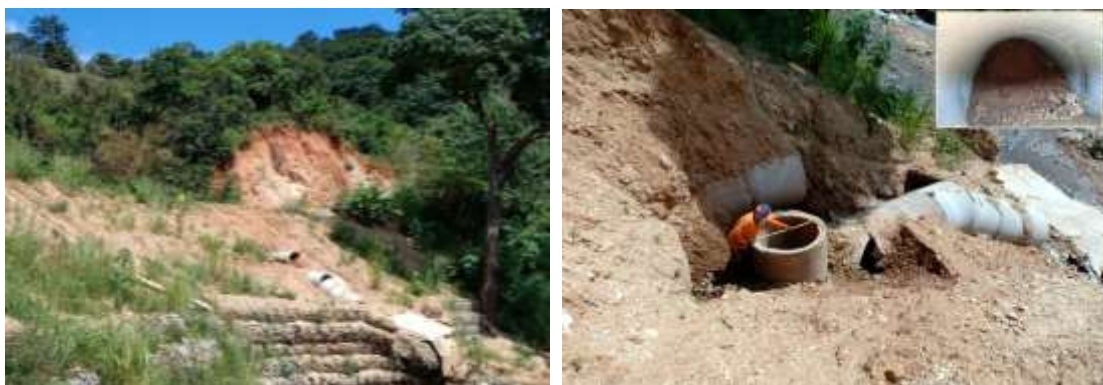
ภาพที่ 2 ความเสียหายหลังการบูรณะเมื่อปี พ.ศ.2562 และปัญหาที่เกิดขึ้นบริเวณท่อระบายน้ำใต้ผิวทาง

การแก้ปัญหาเสถียรภาพของคันทางบริเวณทางหลวงหมายเลข 1270 ตอน กองลอย – แม่แฮใต้ ที่ กม. 26+200 – กม. 26+450 ด้วยวิธีการก่อสร้างกำแพงเกเบี้ยน (Gabion) และระบบระบายน้ำแบบท่อคอนกรีตยังไม่สามารถแก้ปัญหาการกัดเซาะและพังทลายได้ เพื่อเพิ่มประสิทธิภาพในการระบายน้ำตลอดแนวเชิงลาดเพิ่มเสถียรภาพลดความเสี่ยงจากการกัดเซาะ ก่อสร้างง่ายและรวดเร็ว มีความยืดหยุ่น สามารถใช้กับพื้นที่ก่อสร้างที่ยากได้ จึงพิจารณาการแก้ปัญหาด้วยวิธีการเสริมกล่อกลวดตาข่ายแมทเทรส ตามแบบมาตรฐานกรมทางหลวง STABILITY AND EROSION PROTECTION [16] และคู่มือการแนะนำแก้ไขการชะล้างพังทลายและการเคลื่อนตัวของเชิงลาดของกรมทางหลวง [17]

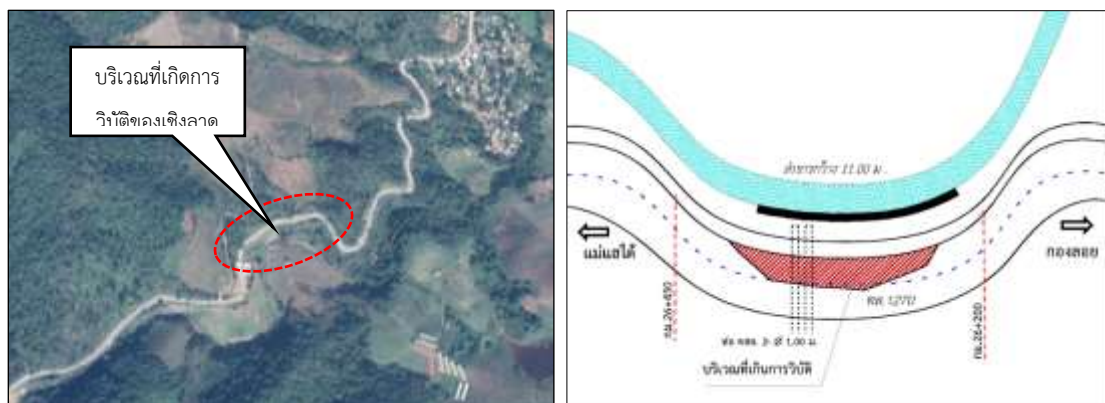
ภาพที่ 3 แผนที่ภาพถ่ายทางอากาศสถานที่ทำวิจัย และลักษณะความเสียหายบริเวณที่ทำการวิจัย

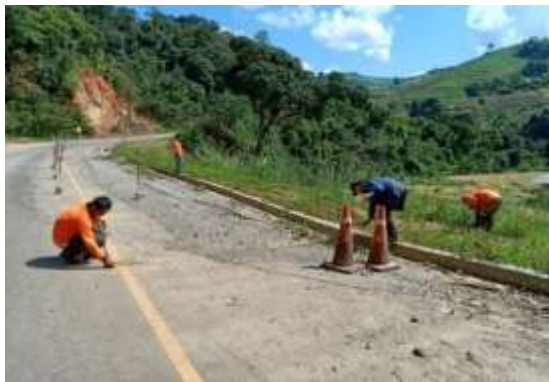
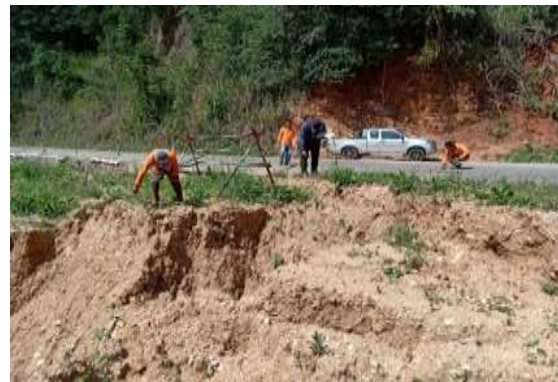
ภาพที่ 5 การสำรวจลักษณะภูมิประเทศ

2. ดำเนินการวางแผนการสำรวจพื้นที่ของภูมิประเทศในบริเวณที่จะทำการศึกษา โดยเป็นการสำรวจมิติของความกว้าง ยาว และความลึก ด้วยเทปวัดระยะ ในรายละเอียดต่างๆ ในจุดเกิดการวิบัติแสดงในภาพที่ 5 และรวมไปถึงการสันนิษฐานและวิเคราะห์สาเหตุเบื้องต้น เพื่อนำรายละเอียดที่ทำการสำรวจไปสร้างแบบจำลองหน้าตัดเชิงลาด และวิเคราะห์เสถียรภาพเชิงลาดคันทางต่อไป แสดงในภาพที่ 6

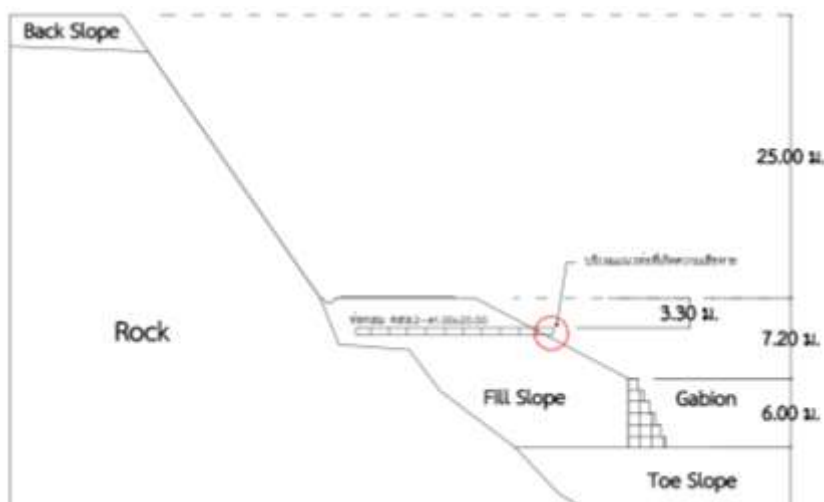
ภาพที่ 6 หน้าตัดเชิงลาด และบริเวณแนวท่อที่เกิดความเสียหาย

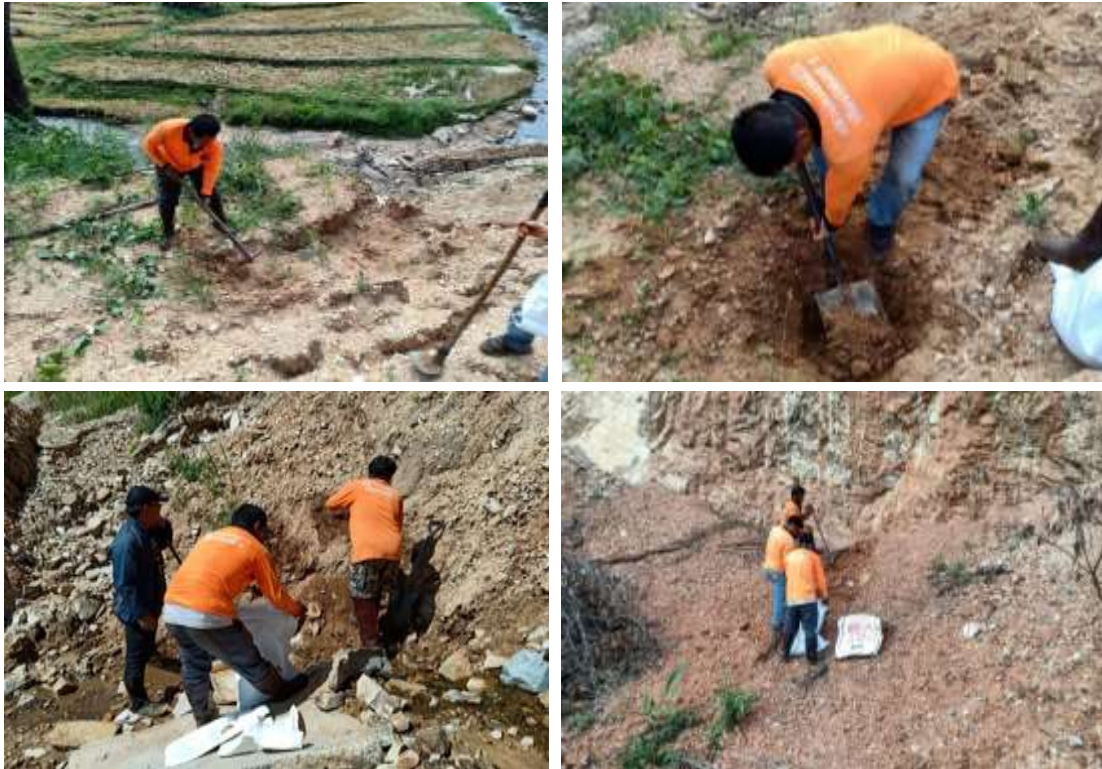
ภาพที่ 7 จุดที่ทำการเก็บตัวอย่างดินด้วยวิธีขุดจากบ่อทดสอบดิน (Test Pit)

ไว้ คือ จุดที่ 1 บริเวณดินหลังคันทาง (Back slope) จุดที่ 2 บริเวณดินลาดคันทาง Fill slop และ จุดที่ 3 ดินเดิมล่างคันทาง (Toe slop) แสดงดังภาพที่ 7

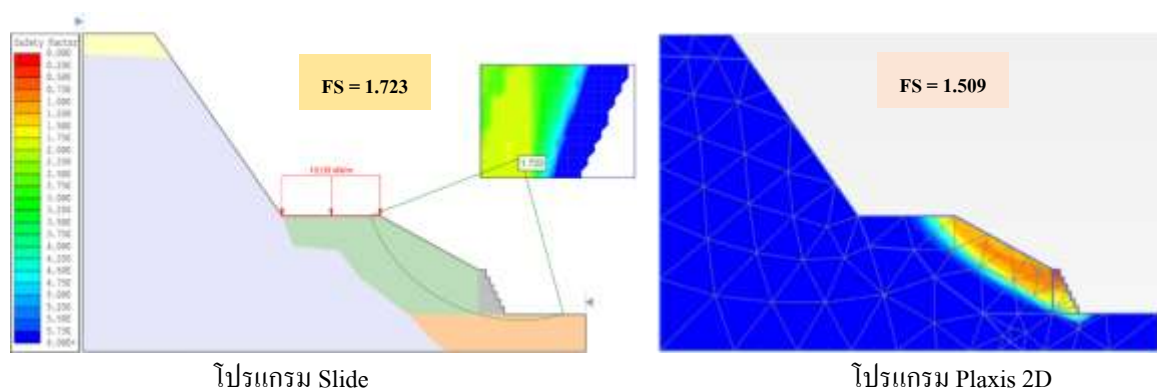
1. ผลการวิเคราะห์เสถียรภาพของเชิงลาดด้วยโปรแกรม Slide และ โปรแกรม Plaxis 2D ใช้ข้อมูลคุณสมบัติของดินที่ความชื้นปกติ โดยที่เชิงลาดจะมีค่าอัตราส่วนความปลอดภัยของดินที่ความชื้นปกติเท่ากับ 1.723 และ 1.509 แสดงในภาพที่ 8 ตามลำดับซึ่งแสดงให้เห็นว่ามีค่าอัตราส่วนความปลอดภัยมากกว่าเกณฑ์และต่ำกว่าเกณฑ์ขั้นต่ำที่กำหนดไว้ที่ 1.250 (NAVFAC DM 7.01, 1986) [11]

ภาพที่ 8 ผลการวิเคราะห์เชิง ที่สภาวะความชื้นปกติ ด้วยโปรแกรม Slide และ โปรแกรม Plaxis 2D

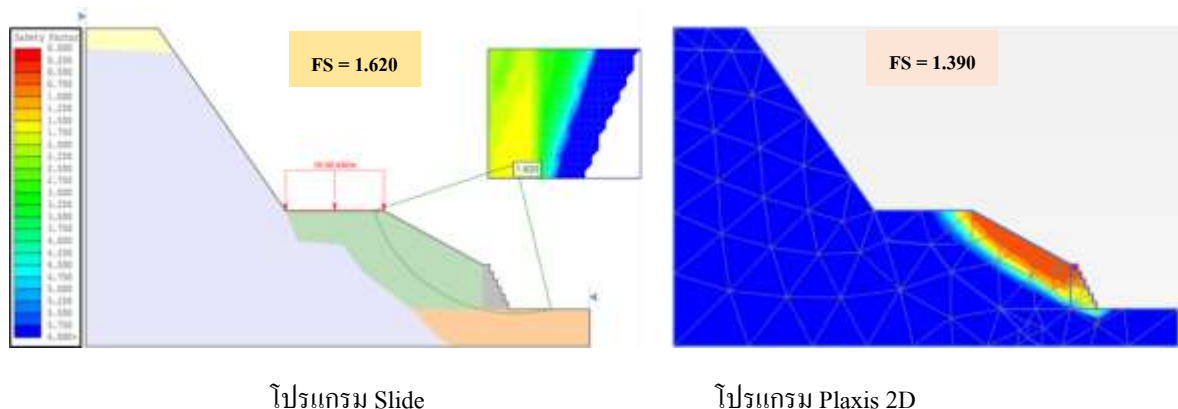
2. ผลการวิเคราะห์เสถียรภาพของเชิงลาดด้วยโปรแกรม Slide และโปรแกรม Plaxis 2D ใช้ข้อมูลคุณสมบัติของดินที่มีความชื้นสูง โดยที่เชิงลาดจะมีค่าอัตราส่วนความปลอดภัยของดินที่มีความชื้นสูงเท่ากับ 1.620 และ 1.390 แสดงในภาพที่ 9 ตามลำดับซึ่งแสดงให้เห็นว่าจะมีค่าอัตราส่วนความปลอดภัยมากกว่าเกณฑ์ขั้นต่ำที่กำหนดไว้ที่ 1.250 (NAVFAC DM 7.01, 1986) [11]

ภาพที่ 9 ผลการวิเคราะห์เชิงลาด ที่สภาวะความชื้นสูง ด้วยโปรแกรม Slide และ โปรแกรม Plaxis 2D

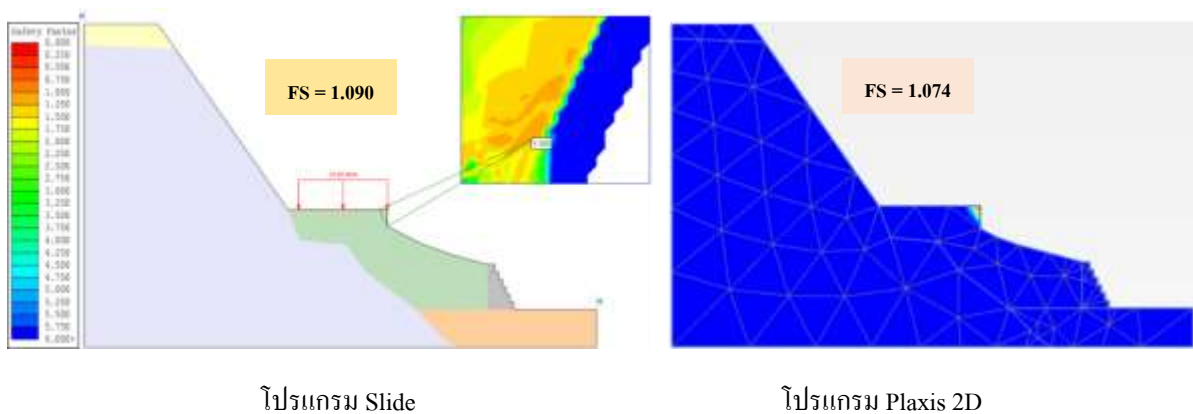
ซึ่งผลการวิเคราะห์เสถียรภาพของเชิงลาด พบว่า ค่าอัตราส่วนความปลอดภัยเท่ากับ 1.241 และ 1.227 แสดงในภาพที่ 10 ตามลำดับ เมื่อเกิดขบวนการวิบัติที่ค่อยๆ ลากขึ้นเรื่อยๆ เข้าสู่โครงสร้างหลักจนถึงชั้นผิวทาง แสดงให้เห็นว่าค่าอัตราส่วนความปลอดภัยต่ำกว่าเกณฑ์ขั้นต่ำที่กำหนดไว้ที่ 1.250 (NAVFAC DM 7.01, 1986) [11] แสดงให้เห็นว่ามีความสอดคล้องกับสมมติฐานกำหนดไว้

ภาพที่ 10 ผลการวิเคราะห์เชิงลาดที่ถูกกัดเซาะสภาวะความชื้นสูง ด้วยโปรแกรม Slide และ โปรแกรม Plaxis 2D

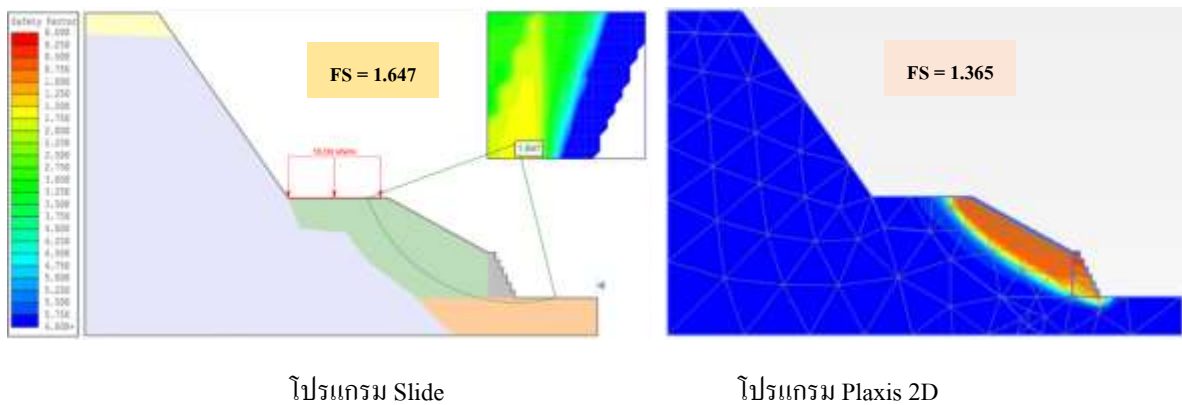
ผลการวิเคราะห์เสถียรภาพของเชิงลาดด้วยการเสริมกล่องลวดตาข่ายแมทเทรส (Rock and wire mattress) [15] ด้วยโปรแกรม Slide และ โปรแกรม Plaxis 2D ใช้ข้อมูลคุณสมบัติของดินที่มีความชันสูง โดยที่เชิงลาดจะมีค่าอัตราส่วนความปลอดภัยของดินที่มีความชันสูง เท่ากับ 1.647 และ 1.365 แสดงในภาพที่ 13 ตามลำดับซึ่ง แสดงให้เห็นว่า จะมีค่าอัตราส่วนความปลอดภัยมากกว่าเกณฑ์ขั้นต่ำที่กำหนดไว้ที่ 1.250 (NAVFAC DM 7.01, 1986) [11]

**ภาพที่ 13** ผลการวิเคราะห์เชิงลาดด้วยการเสริมกล่องลวดตาข่ายเมทเทรส (Rock and wire mattress)  
สภาวะความชื้นสูง ด้วยโปรแกรม Slide และโปรแกรม Plaxis 2D

ผลการวิเคราะห์เชิงลาดพบว่าเมื่อเสริมเสถียรภาพด้วยเมทเทรส จะเห็นได้ว่าค่าอัตราส่วนความปลอดภัย ของโปรแกรม Slide จะมีค่าที่สูงกว่า โปรแกรม Plaxis 2D เพิ่มขึ้นอย่างเห็นได้ชัด ถึงจะมีค่าน้อยกว่าที่สภาวะความชื้นปกติ สภาวะความชื้นสูง แต่เมื่อเกิดกระบวนการการกัดเซาะจะเกิดขึ้น การเสริมเสถียรภาพด้วยเมทเทรส จะช่วยเพิ่มเสถียรภาพ เพิ่มประสิทธิภาพในการระบายน้ำตลอดแนวเชิงลาดลดความเสี่ยงจากการกัดเซาะ และมีค่าอัตราส่วนความปลอดภัยผ่านเกณฑ์ค่าความปลอดภัยที่กำหนดไว้
