## การลดของเสียในกระบวนการผลิตยางแท่ง

### Defect Reduction in Standard Thai Rubber Production Process

Nipon Maneechot, Phajongjit Pijitbanjong\*

Program in Management Engineering and Manufacturing System, Faculty of Industrial Technology, Songkhla

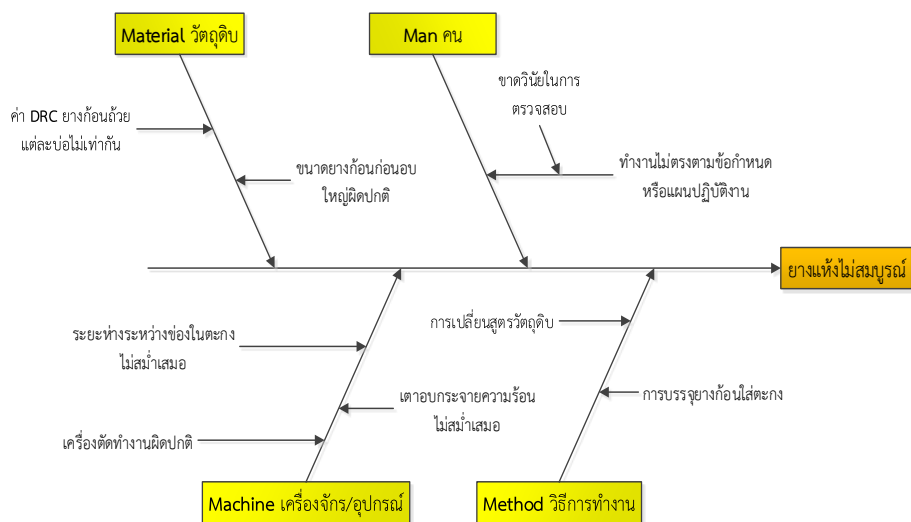
จากรูปที่ 6 ที่มีกิจกรรมกลุ่มคุณภาพได้จัดกลุ่มสาเหตุของปัญหาการเกิดยางแห้งไม่สมบูรณ์ที่เกิดขึ้นได้ 3 สาเหตุ คือ 1) ขนาดยางก้อนก่อนอบ 2) อุณหภูมิที่ใช้ในการอบ และ 3) ตะกบบรรจุยางก้อน ซึ่งได้พิจารณาและตัดสาเหตุ 2 ประเด็นแรกออกแล้ว วิเคราะห์สาเหตุประเด็นที่ 3 คือ ตะกบบรรจุยางก้อน โดยวิเคราะห์หาสาเหตุของปัญหาด้วยเทคนิค Why-Why analysis ดังรูปที่ 7

รูปที่ 6 แผนผังแสดงเหตุและผลของปัญหาการเกิดยางแห้งไม่สมบูรณ์

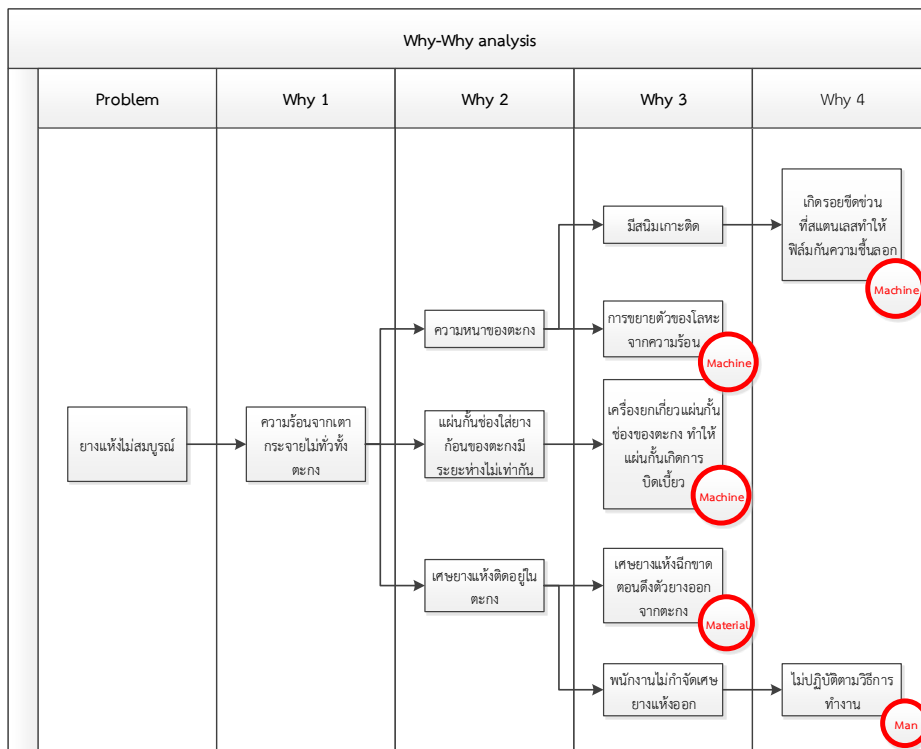
รูปที่ 7 สาเหตุการเกิดยางแห้งไม่สมบูรณ์จากตะกวดโดยใช้เทคนิค Why-Why Analysis

จากรูปที่ 7 พบว่าสาเหตุของปัญหาการเกิดยางแห้งไม่สมบูรณ์อยู่ที่สภาพและลักษณะทั่วไปของตะกวดที่ใช้ในการอบยางก้อน ทิมกิจกรรมกลุ่มคุณภาพจึงได้วิเคราะห์ข้อมูลในช่วง 3 คือ ระหว่าง เดือนมิถุนายน - เดือนสิงหาคม 2561 พบว่า ตะกวดที่มีโอกาสการพบยางแห้งไม่สมบูรณ์มากที่สุด ในช่วงเวลา 06.01-07.00 น. คือ ตะกวดหมายเลข 276 อยู่ที่ 67% และตะกวดที่พบยางแห้งไม่สมบูรณ์มากกว่าหรือเท่ากับ 50% คือ ตะกวดหมายเลข 21, 289, 159, 192, 259, 28, 221, 62, 2, 186, 42, 227, 210, 44, 294, 301, 209 และ 52 ซึ่งพบว่า ตะกวดที่ทำให้เกิดยางแห้งไม่สมบูรณ์ส่วนใหญ่มีเศษยางแห้งเกาะติดที่ขอบและรอยต่อ ดังรูปที่ 8 และแผ่นกั้นช่องใส่ยางก้อนของตะกวดมีรูปร่างบิดเบี้ยว ดังรูปที่ 9

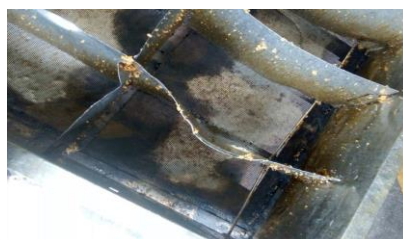
รูปที่ 9 แผ่นกั้นช่องของตะกวดรูปร่างบิดเบี้ยว

จากปัญหาตะกอกที่ใช้ในการอบยางก่อนมีสภาพและลักษณะทั่วไปไม่เหมาะสมในการใช้งาน เช่น มีเศษยางแห้งเกาะติดอยู่ที่ขอบและรอยต่อ และแผ่นกันช่องใส่ยางก้อนของตะกอกมีรูปร่างบิดเบี้ยวทำให้ระยะห่างระหว่างช่องไม่เท่ากัน ส่งผลให้ความร้อนในการอบจากเตาอบกระจายตัวในเนื้อยางไม่สม่ำเสมอและไม่ทั่วถึง ทีมกิจกรรมกลุ่มคุณภาพจึงหาวิธีในการแก้ไขปัญหาดังกล่าวโดยใช้หลักการ PDCA ดังตารางที่ 3

| ขั้นตอนการแก้ปัญหา | |
|---|---|
| ACTION | ทำความสะอาดและซ่อมแซมตะกอก |

จากตารางที่ 3 หลังจากการดำเนินการแก้ไขตะกอกด้วยการทำความสะอาดตะกอกไม่ให้มีเศษยางแห้งเกาะติดที่ขอบและรอยต่อ และการซ่อมแซม ตะกอกให้มีระยะห่างระหว่างช่องเท่ากันอย่างสม่ำเสมอ ดังรูปที่ 10 และจากรายงานการผลิตประจำวันและรายงานการพบยางแห้งไม่สมบูรณ์ในเดือนกันยายน 2561 พบว่า ปริมาณการผลิตยางแห้ง STR 20 ทั้งหมด 103,668 ก้อน พบยางแห้งไม่สมบูรณ์จำนวน 1,201 ก้อน คิดเป็น 1.16%

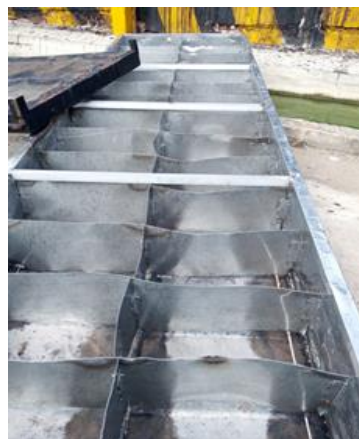
รูปที่ 10 ตะกอกที่ทำความสะอาดและซ่อมแซมแล้ว
