## การวิเคราะห์สาเหตุการวิบัติเชิงลาดด้วยวิธีไฟไนต์อีลิเมนต์ และแนวทางการปรับปรุงแก้ไข กรณีศึกษา ทางหลวงหมายเลข211 ตอนปากชม-เชียงคาน ที่ กม.153- กม.155 (บ้านหาดเปี้ย – คกไผ่ )

# Study on Slope Failure by Finite Element Method and Remediation A Case Study of Highway No. 211 Pak Chom - Chiang Khan Section at Km. 153 - Km. 155 (Ban Hat Bia – Kok Phai)

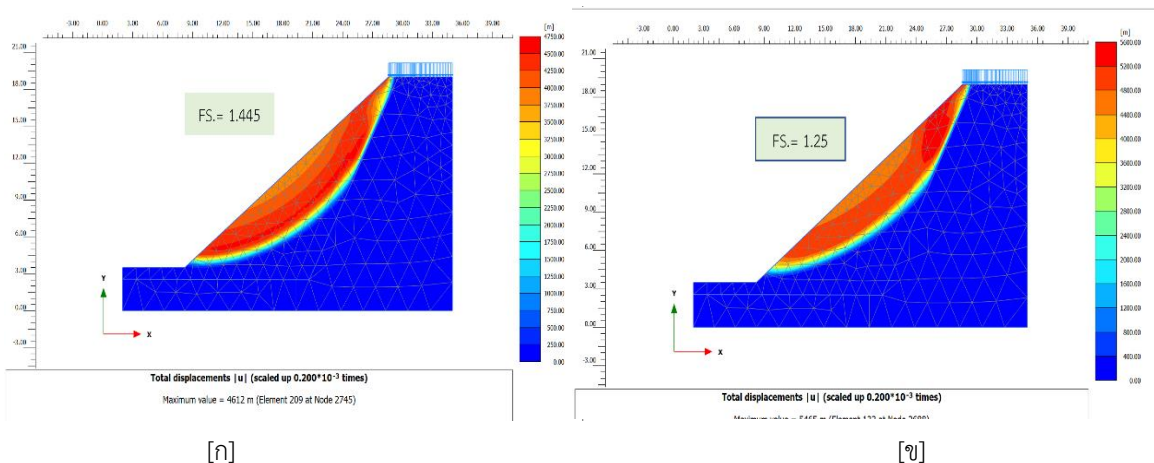
4.1 ผลการวิเคราะห์เสถียรภาพของเชิงลาดด้วยโปรแกรม Plaxis 2D โดยใช้ข้อมูลคุณสมบัติของดินที่มีความชันปกติ และคุณสมบัติของดินที่มีความชันสูง มีค่าอัตราส่วนความปลอดภัยเท่ากับ 1.445 และ 1.250 ตามลำดับ ดังรูปที่ 5 ซึ่งเป็นค่าอัตราส่วนความปลอดภัยมากกว่าเกณฑ์และเท่ากับเกณฑ์ขั้นต่ำที่กำหนดไว้ที่ 1.250 (Navfac Dm 7.01, 1986)

รูปที่ 5 [ก]อัตราส่วนความปลอดภัยของดินที่มีความชันปกติ [ข] อัตราส่วนความปลอดภัยของดินที่มีความชันสูง

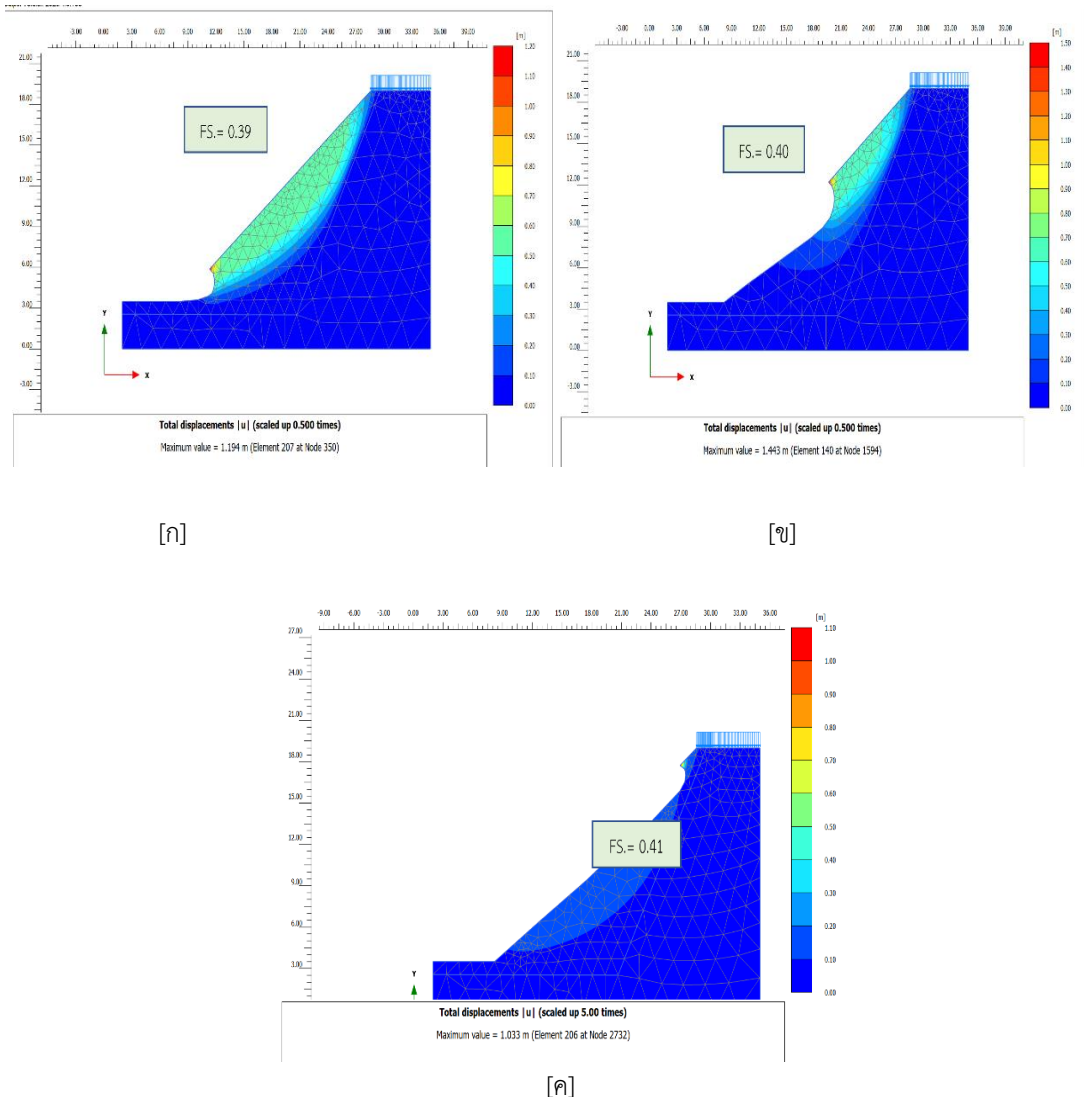
4.2 ผลการวิเคราะห์เสถียรภาพของเชิงลาดด้วยโปรแกรม Plaxis 2D โดยใช้ข้อมูลคุณสมบัติของดินที่มีความชันสูง พบว่าเมื่อน้ำที่ไหลลงสู่เชิงลาด เกิดกระบวนการกัดเซาะบริเวณ Toe slope ลูกกลม เข้าสู่โครงสร้าง ขึ้นดินจุดที่ 2 บริเวณ Fill Slope และจุดที่ 3 บริเวณ Back Slope โดยมีค่าอัตราส่วนความปลอดภัยเท่ากับ 0.39, 0.40 และ 0.41 ตามลำดับ เป็นค่าอัตราส่วนความปลอดภัยต่ำกว่าเกณฑ์ขั้นต่ำที่กำหนดไว้ที่ 1.25 Navfac Dm 7.01 (1986) ดังรูปที่ 6

รูปที่ 6 [ก]อัตราส่วนความปลอดภัยบริเวณ Toe Slope [ข] อัตราส่วนความปลอดภัยบริเวณ Fill Slope [ค] อัตราส่วนความปลอดภัยบริเวณ Back Slope ถูกกัดเซาะและลูกกลมจากจุดที่ 1 ไปจุดที่ 2 และสิ้นสุด ณ จุดที่ 3 ใน สภาวะดินที่มีความชันสูง

5.1 ผลการวิเคราะห์เสถียรภาพของเชิงลาดบริเวณที่ทำการศึกษากับวิธีไฟไนต์อีลิเมนต์ โดยโปรแกรม Plaxis 2D ในสถานะของดินที่มีความชื้นสูงซึ่งค่าที่ได้จะทำให้ดินอยู่ในสภาวะวิกฤต พบว่ามีค่าอัตราส่วนความปลอดภัยต่ำกว่าเกณฑ์ขั้นต่ำที่กำหนดไว้ที่ 1.250 (Navfac Dm 7.01, 1986) โดยมีสาเหตุจากน้ำไหลลงสู่เชิงลาดเริ่ม

เกิดกระบวนการกัดเซาะบริเวณ Toe slope และค่อยๆ ลูกลามไปยังจุดที่ 2 บริเวณ Fill Slope และจุดที่ 3 บริเวณ Back Slope

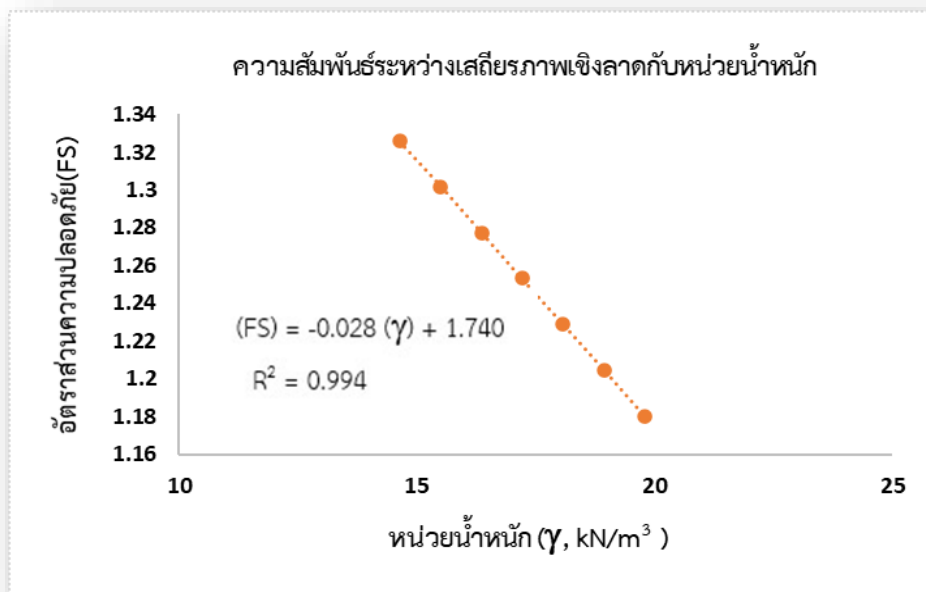
4.3 ศึกษาพารามิเตอร์ที่ส่งผลต่อการวิบัติของโครงสร้าง (Parametric Study) หาความสัมพันธ์ระหว่างค่าเสถียรภาพเชิงลาด FS กับพารามิเตอร์ที่ส่งผลต่อการวิบัติของโครงสร้างเชิงลาด ได้แก่ หน่วยน้ำหนัก( $\gamma$ ), ความลาดชัน (Slope) โดยทำการศึกษา (Parametric Study) ลดและเพิ่มค่าครั้งละ 5 เปอร์เซ็นต์จากค่ากลางที่เป็นค่าคงที่ในภาคสนาม พบว่าเมื่อหน่วยน้ำหนักเพิ่มขึ้นค่า FS ลดลงตามสมการ  $FS = -0.028(\gamma) + 1.740$  ค่า  $R^2 = 0.994$  ในขณะที่ความลาดชัน (Slope) เพิ่มขึ้นค่า FS ลดลงตามสมการ  $FS = -0.036(\text{slope}) + 2.608$  ค่า  $R^2 = 0.993$  ดังรูปที่ 7 และ รูปที่ 8 ตามลำดับ

รูปที่ 7 ความสัมพันธ์ระหว่างเสถียรภาพเชิงลาดกับหน่วยน้ำหนัก( Parametric Study)

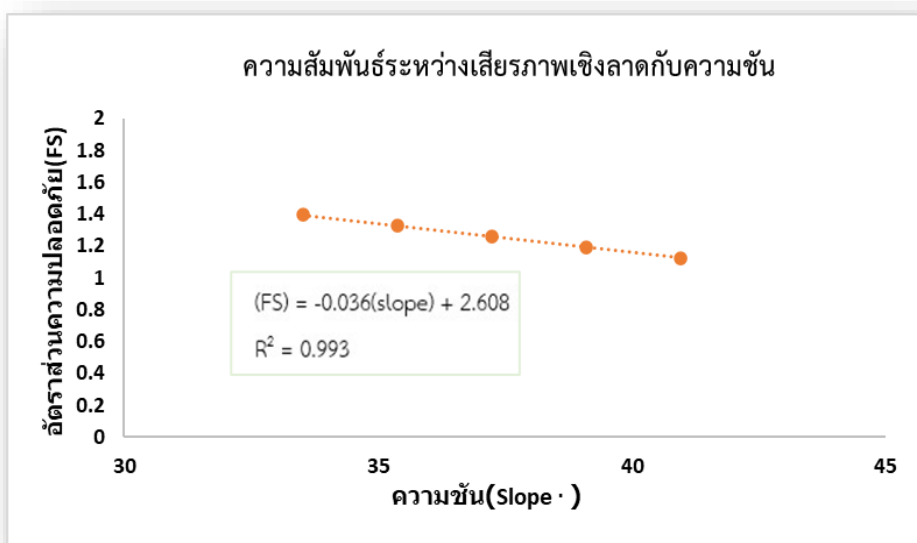
รูปที่ 8 ความสัมพันธ์ระหว่างเสถียรภาพเชิงลาดกับความชัน( parametric Study)

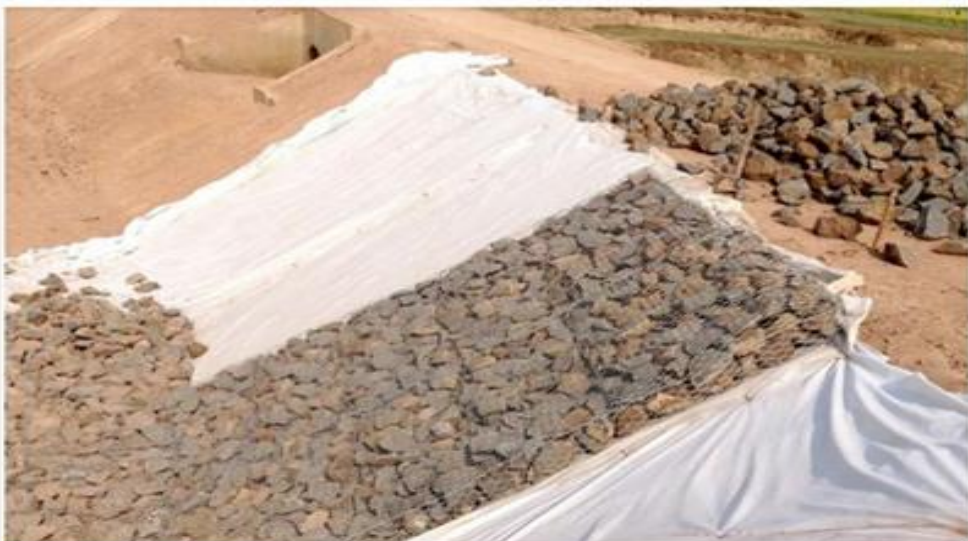
รูปที่ 9 การใช้งานแผ่นใยสังเคราะห์ ( Geotextile )

ใช้วิธีการป้องกันการซึมผ่านของน้ำด้วยแผ่นใยสังเคราะห์ผลิตจากวัสดุโพลีเมอร์สังเคราะห์ที่มีคุณสมบัติ ควบคุมการกัดเซาะของชั้นดินและการซึมผ่านของน้ำ (Voottipruex et al.,2013) โดยทำการวางแผนใยสังเคราะห์ ก่อนติดตั้งกล่องลวดตาข่ายแมทเทรส เพื่อป้องกันการซึมผ่านของน้ำเข้ามาสร้างความเสียหายบริเวณระหว่างจุด เชื่อมต่อของ กล่องลวดตาข่ายแมทเทรส (Mattress Box) ดังรูปที่ 9

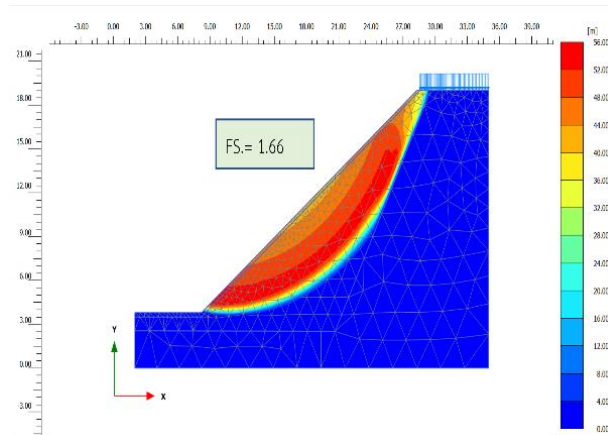
รูปที่ 10 อัตราส่วนความปลอดภัยการแก้ไขโดยวิธีเสริมกำลังของเชิงลาดด้วยกล่องลวดตาข่ายแมทเทรซ (Mattress Box)

การเสริมกำลังของเชิงลาด การแก้ไขโดยวิธีเสริมกำลังของเชิงลาดด้วยกล่องลวดตาข่ายแมทเทรส(Mattress Box) ผลการวิเคราะห์เสถียรภาพของเชิงลาดด้วยโปรแกรม Plaxis 2D มีค่าอัตราส่วนความปลอดภัยเท่ากับ 1.66 ดังรูปที่ 10 กล่องลวดตาข่ายแมทเทรส สร้างขึ้นจากแผ่นตาข่ายถักเป็นรูปหกเหลี่ยม ตีเกลียวคู่ด้วยลวดเหล็กทั้ง ชนิดเคลือบสังกะสี, เคลือบสังกะสีผสมอลูมิเนียม (Al-Zinc) และเคลือบสังกะสีหุ้มพีวีซี เป็นต้น กล่องลวดตาข่าย แมทเทรส จะต้องมียางแผ่น แผ่นด้านข้าง แผ่นด้านปลาย แผ่นกันแผ่นไคอะเฟรม และ ฝาปิด กล่องลวดตาข่าย จะถูก แบ่งเป็นช่องด้วยแผ่นไคอะเฟรม ที่ระยะ 1 เมตร ตามความยาวของกล่อง จะมีแผ่นกระบังกัน เพื่อความแข็งแรงของ กล่อง แผ่นตาข่ายแต่ละชั้นประกอบขึ้นเป็นรูปสี่เหลี่ยมผืนผ้า มีคุณสมบัติเช่นเดียวกับ กล่องเกเบี้ยน แต่มีขนาดช่อง ตาข่าย และลวดที่ใช้เล็กกว่า การจัดวางกล่องเป็นชั้นๆหรือเป็นผืนระนาบตาม โครงสร้างเพื่อใช้ในงานป้องกันการกัดเซาะต่างๆ ทนทานต่อแรงน้ำ และเพิ่มการไหลเวียนของน้ำได้ดี ซึ่งกล่องลวดตาข่ายทำหน้าที่เป็นโครงสร้างกันดิน ช่วยพยุง ป้องกันการพังทลายหรือการเคลื่อนตัวของมวลดินเป็นการเพิ่มแรงต้านทานให้กับเชิงลาด ดังรูปที่ 11

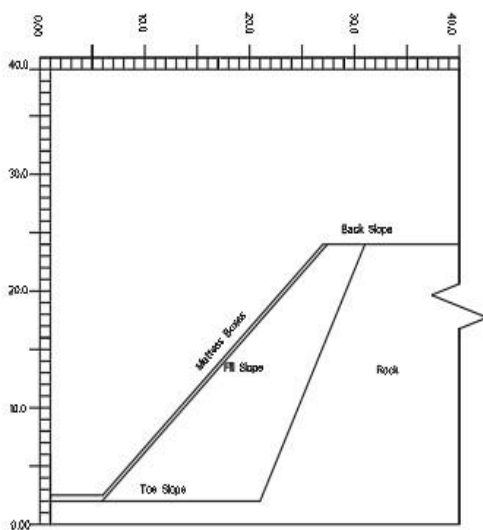
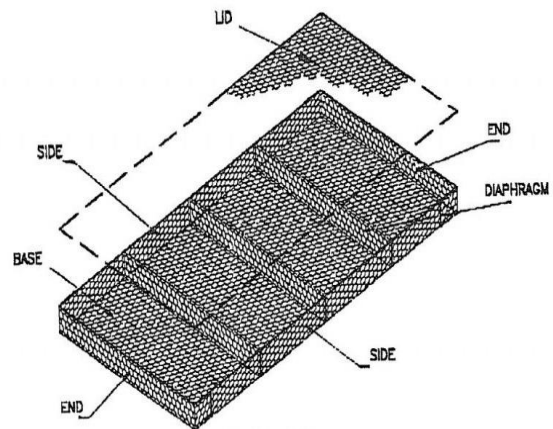
รูปที่ 11 [ก] วิธีเสริมกำลังของเชิงลาด [ข] กล่องลวดตาข่ายแมทเทรซ (Mattress Box)
