## Application of FMEA to reduce wastes in the plastic injection molding industry : case study of AB Company

\*Onwika Sritong, Charcrit Sritong, Suwit Chuichai and Prajob Debut  
Faculty of Industrial Technology, Valaya Alongkorn Rajabhat University under the Royal Patronage Pathum Thani Province

Table 2 Characteristics of product failures and product costs.

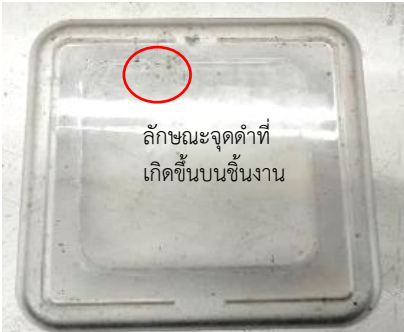
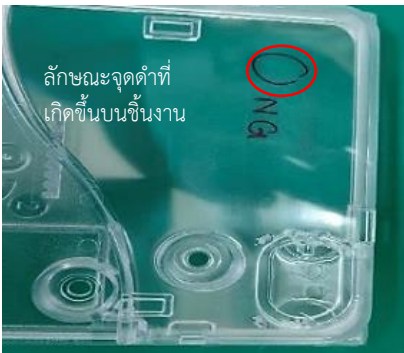
| ลักษณะของ<br>ปัญหา | ภาพประกอบ | จำนวนของเสีย<br>(ชิ้น) | ต้นทุนสูญเสีย<br>(บาท) |
|---|---|---|---|
| จุดดำ/จุดสี<br>กระจายอยู่<br>โดยรอบ<br>ชิ้นงาน | | 156,158 | 780,790 บาท |

จากการเก็บข้อมูลในระยะเวลา 3 เดือนของคณะผู้วิจัยพบว่า ปัญหาของผลิตภัณฑ์ประเภทฝาครอบมอเตอร์ไฟฟ้า มีของเสียรวมกันทั้งสิ้น 156,158 ชิ้น คิดเป็นมูลค่าต้นทุนที่เสียไปจำนวน 780,790 บาท และจากการศึกษาข้อมูลจากผังพาเรโตพบว่า ร้อยละ 95.60 เป็นของเสียที่เกิดจากจุดดำ/จุดสีที่เกิดขึ้นบนฝาครอบมอเตอร์ไฟฟ้า ดังนั้นทางคณะผู้วิจัยจึงได้ทำการวิเคราะห์ปัญหาที่เกิดจากจุดดำ/จุดสีด้วยแผนภาพสาเหตุและผล ตามหลัก 4m 1e ซึ่งประกอบไปด้วย เครื่องจักร (Machine), คนงาน (Man), ขั้นตอนการผลิต (Method), วัตถุดิบที่ใช้ในการผลิต (Material), และสภาพแวดล้อม (Environment) โดยกำหนดให้จุดดำ/จุดสีบนชิ้นส่วนฉุดขึ้นรูปเป็นปัญหาหลักในการวิเคราะห์ครั้งนี้ ซึ่งสามารถแสดงผลการวิเคราะห์ได้ดัง Figure 3

1. เครื่องบดเม็ดเรซินสกปรก แนวทางการแก้ไข้ปัญหา ได้แก่ การทำความสะอาดชิ้นงานและก้านรันเนอร์ก่อนลงเครื่องบดที่ใช้ผลิต เพื่อไม่ให้มีผงเรซินตกค้าง ใช้เม็ดคอมปาวด์ สำหรับทำความสะอาดเครื่องจักร ตรวจสอบเศษผงเรซินที่ติดอยู่ในเครื่องทุกครั้งก่อนทำการบด

2. Hopper สกปรก แนวทางการแก้ไข้ปัญหา ได้แก่ ทำความสะอาด Hopper ให้สะอาดก่อนการขึ้นรูปด้วยการฉีด และตรวจสอบวัตถุดิบทุกครั้งเพื่อไม่ให้มีสิ่งแปลกปลอมปนอยู่ในวัตถุดิบก่อนใส่ใน Hopper ทุกครั้ง

3. ทำความสะอาดแม่พิมพ์ไม่ดีพอ แนวทางการแก้ไข้ปัญหาได้แก่ ทำการตรวจสอบแม่พิมพ์ทุกครั้งก่อนเริ่มทำงาน ทำความสะอาดแม่พิมพ์ก่อนทำการผลิต วางแผนการซ่อมบำรุงและวางแผนการ Overhaul แม่พิมพ์

4. สกรูสกปรก แนวทางการแก้ไข้ปัญหาได้แก่ ทำความสะอาดสกรูและกระบอกฉีดของเครื่องจักรที่ใช้ผลิต ต้องใช้ความแข็งแรงและเวลาในการทำความสะอาดที่สอดคล้องกันกับพื้นที่ และต้องทำความสะอาดที่เหมาะสมกับแต่ละวัสดุ เพื่อไม่ให้มีผงเรซินตกค้าง ใช้เม็ดคอมปาวด์สำหรับทำความสะอาดเครื่องจักร ตรวจสอบเศษผงเรซินที่ติดอยู่ในเครื่องทุกครั้งก่อนทำการฉีดพลาสติกชิ้นงานใหม่
