การศึกษาความปลอดภัยทางถนนบนเส้นทางท่องเที่ยว  
เมืองมรดกโลกศรีเทพ จังหวัดเพชรบูรณ์  
ROAD SAFETY ON TOURISM ROUTES IN SI THEP WORLD  
HERITAGE CITY, PHETCHABUN PROVINCE

ตารางที่ 1 ผลการวิเคราะห์จุดเสี่ยง/จุดอันตรายและข้อเสนอปรับปรุงแก้ไข

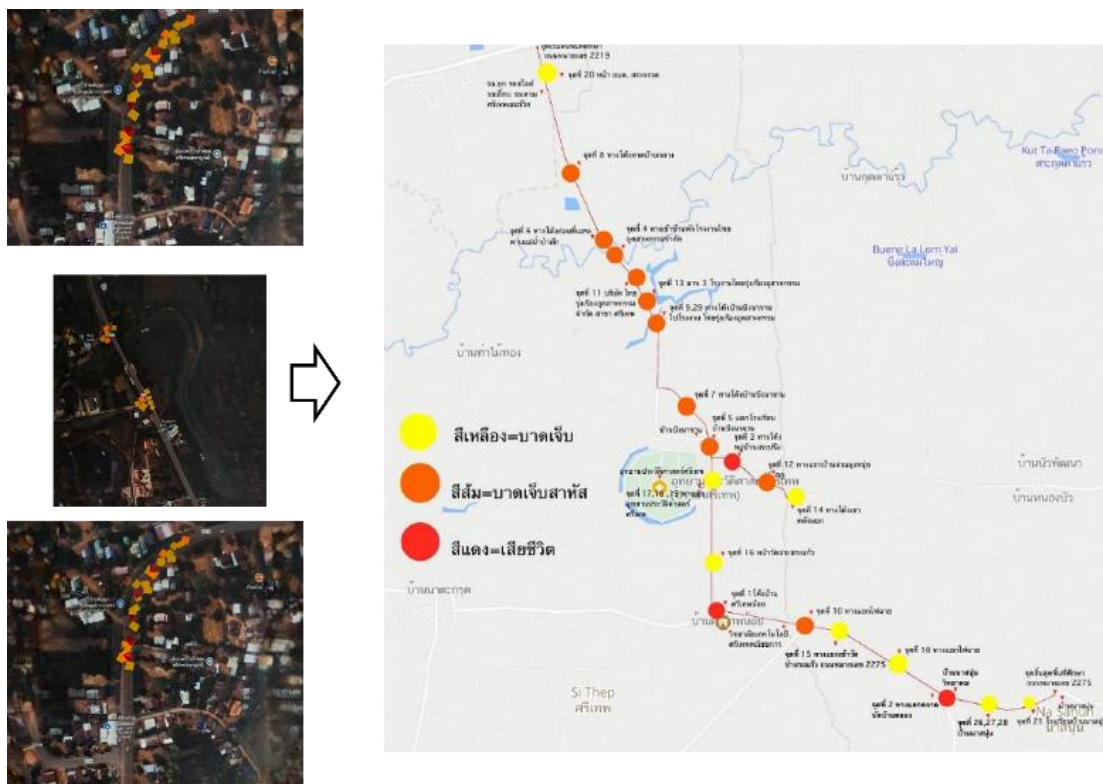
ภาพที่ 2 แผนที่ระบุจุดเสี่ยงในเขตพื้นที่การศึกษา

จากภาพที่ 2 แผนที่จุดเสี่ยงที่รวบรวมจากการระบุจุดเสี่ยงอันตรายของประชาชนผู้ใช้รถใช้ถนนในพื้นที่ศึกษาจำนวน 131 คน พบจุดเสี่ยงอันตราย 32 จุด จำนวนอุบัติเหตุ 130 ครั้ง ในเส้นทางเข้าสู่เมืองมรดกโลกศรีเทพ โดยสาเหตุการเกิดอุบัติเหตุเกิดจาก 1) สภาพถนนที่ชำรุดเสียหายพื้นผิวถนนขรุขระ 2) พฤติกรรมการขับซิ่งรถยนต์และรถจักรยานยนต์ที่ใช้ความเร็วสูง 3) สภาพแวดล้อมของถนนที่ไม่เหมาะสม มีต้นไม้วัชพืชและป้ายโฆษณาบดบังทัศนวิสัย ทำให้ความสามารถในการมองเห็นลดลง และ 4) การขับซี่ยานพาหนะขณะมีฝนมา

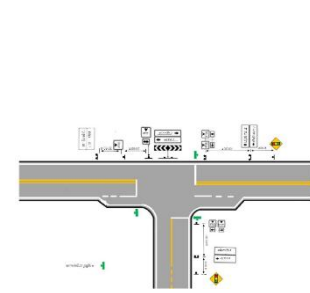
| ลักษณะถนน | สภาพทั่วไป | ข้อเสนอแนะ/ปรับปรุง |
|---|---|---|
| <p>3. แยกไฟฉายหมู่บ้านศรีเทพน้อย</p> | <p>สภาพทั่วไป: ทางแยกมีไฟสัญญาณไฟจราจรบริเวณ ทล.2275 มีรถยนต์และรถจักรยานยนต์สัญจรเนื่องจากเป็นย่านทางการเกษตรและโรงเรียน ถนนขนาด 2 ช่องจราจร กว้าง 3.5 เมตร ไหล่ทางกว้าง 1 เมตร สาเหตุ: รถยนต์และรถจักรยานยนต์ใช้ความเร็วสูง และสัญญาณจราจรขัดข้องบ่อย รถไม่หยุดที่เส้นหยุด ทำให้มีความเสี่ยงต่อการเกิดอุบัติเหตุรุนแรง จากการตรวจสอบความปลอดภัยทางถนน พบ ดังนี้</p> <ol style="list-style-type: none"> <li>1) ไฟสัญญาณจราจรขัดข้อง</li> <li>2) เส้นจราจรไม่ชัดเจน</li> <li>3) ป้ายเตือนทางแยกชำรุด</li> </ol> | <p>ไฟสัญญาณจราจรขัดข้องจนทำให้เกิดการเฉี่ยวชนประสานงาน โดยข้อเสนอแนะดังนี้</p> <ul style="list-style-type: none"> <li>- ปรับปรุงป้ายเตือนทางแยก</li> <li>- ประสานหน่วยงานที่เกี่ยวข้องให้มาตรวจสอบและดำเนินการแก้ไขไฟสัญญาณจราจร</li> </ul> |

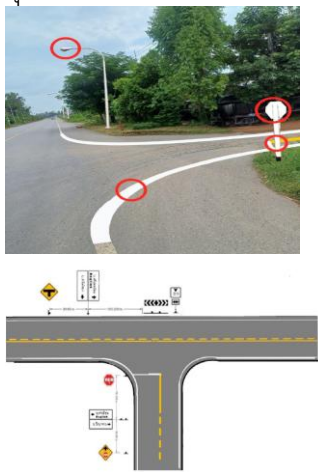
| ลักษณะถนน | สภาพทั่วไป | ข้อเสนอแนะ/ปรับปรุง |
|---|---|---|
| <p>7. ทางเข้าเขตบ้านพัก<br/>พนักงานโรงงานไทยรุ่งเรือง<br/>อุตสาหกรรม</p> | <p>สภาพทั่วไป : ทางเข้าเขตบ้านพัก<br/>พนักงานอยู่ใกล้สะพานบน ทล.2219<br/>มีการสัญจรของรถบรรทุกขนาดใหญ่<br/>รถบรรทุกขนาดเล็ก รถยนต์และ<br/>จักรยานยนต์ เป็นย่านอุตสาหกรรม<br/>และชุมชน ถนนกว้าง 3.5 เมตร ไหล่<br/>ทางกว้าง 1 เมตร<br/>สาเหตุ : เป็นทางแยกที่ไม่มีไฟส่อง<br/>สว่าง รถใช้ความเร็วสูง พื้นถนนต่าง<br/>ระดับ การตรวจสอบความปลอดภัย<br/>ทางถนน พบ ลักษณะถนนทำให้เกิด<br/>ความเสี่ยง</p> | <ul style="list-style-type: none"><li>- เพิ่มเส้นชะลอความเร็ว<br/>และติดตั้งป้ายหยุดและตี<br/>เส้นหยุด</li><li>- ตีเส้นบริเวณทางแยกให้<br/>ชัดเจน</li><li>- ติดตั้งไฟส่องสว่าง<br/>บริเวณทางเข้าหมู่บ้าน</li></ul> |

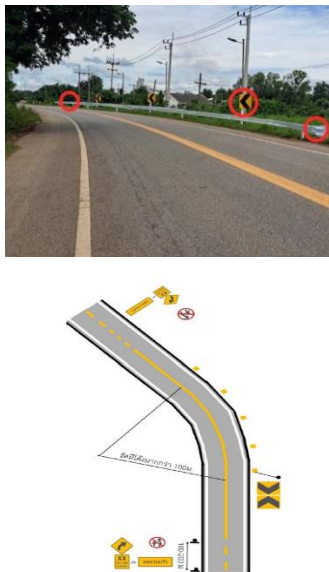
| ลักษณะถนน | สภาพทั่วไป | ข้อเสนอแนะ/ปรับปรุง |
|---|---|---|
| <p>8. ทางโค้งบนสะพาน<br/>สะพานแม่น้ำป่าสัก</p> | <p>สภาพทั่วไป : โค้งทางบนสะพาน<br/>สะพานแม่น้ำป่าสักบริเวณ ทล.2219<br/>เป็นย่านอุตสาหกรรม ชุมชนและ<br/>การเกษตรมีรถบรรทุกขนาดใหญ่<br/>สัญจร ถนนกว้าง 2 เมตร ไหล่ทาง<br/>กว้าง 1 เมตร<br/>สาเหตุ : เป็นทางโค้งบนสะพาน มัก<br/>เกิดเหตุช่วงทางขึ้น รถใช้ความเร็ว<br/>บริเวณทางโค้งที่มีไฟส่องสว่างไม่<br/>เพียงพอ จากการตรวจสอบความ<br/>ปลอดภัยทางถนน พบว่า แสงสว่างใน<br/>การมองเห็นน้อยลง เส้นจราจรไม่<br/>ชัดเจน ติดตั้งราวกันอันตรายแค่นิด<br/>เดียว ทำให้รถหลุดโค้ง</p> | <ul style="list-style-type: none"><li>- ติดตั้งไฟส่องสว่างใน<br/>บริเวณทางโค้ง</li><li>- ติดตั้งราวกันอันตราย<br/>เพิ่มอีกหนึ่งฝั่งและติดตั้ง<br/>ป้ายนำทางโค้งเพิ่มเติม</li><li>- ติดตั้งราวกันอันตราย</li></ul> |

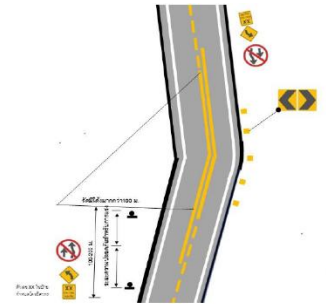
| ลักษณะถนน | สภาพทั่วไป | ข้อเสนอแนะ/ปรับปรุง |
|---|---|---|
| <p>9. ทางโค้งบ้านใหม่สาธิต</p> | <p>สภาพทั่วไป : บริเวณ ทล.2219 มีรถบรรทุกขนาดใหญ่ รถบรรทุกขนาดเล็ก รถยนต์และจักรยานยนต์สัญจรเนื่องจากเป็นย่านชุมชนและการเกษตร กว้าง 2 เมตร ไหล่ทางกว้าง 1 เมตร</p> <p>สาเหตุ : รถใช้ความเร็วสูงและทางโค้งที่มีไฟส่องสว่างไม่เพียงพอ เส้นจราจรไม่ถูกต้อง ไม่มีป้ายเตือนนำทางโค้งจากการตรวจสอบความปลอดภัยทางถนน พบว่า แสงสว่างในการมองเห็นน้อยลง รถส่วนใหญ่ใช้ความเร็วสูงและมองไม่เห็นว่าเป็นทางโค้ง</p> | <ul style="list-style-type: none"> <li>- ติดตั้งไฟส่องสว่างในบริเวณทางโค้ง</li> <li>- เพิ่มเส้นชะลอความเร็ว</li> <li>- ติดตั้งป้ายเตือนทางโค้งบนทางโค้ง</li> </ul> |

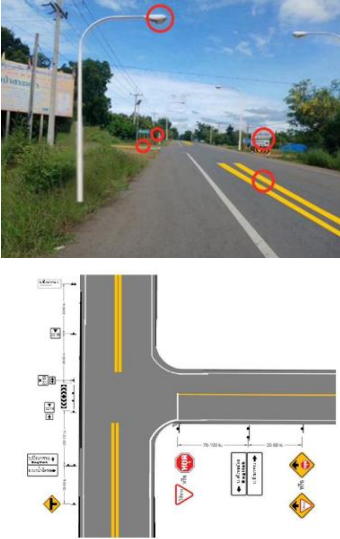
| ลักษณะถนน | สภาพทั่วไป | ข้อเสนอแนะ/ปรับปรุง |
|---|---|---|
| <p>11. ทางแยกเข้าวัดป่าบนถนนทางหลวงหมายเลข 2219</p> | <p>สภาพทั่วไป : บริเวณถนน ทล.2219 มีรถบรรทุกขนาดใหญ่ รถบรรทุกขนาดเล็ก รถยนต์และจักรยานยนต์สัญจรเนื่องจากเป็นย่านชุมชนและการเกษตร มีถนน 2 ช่องจราจร กว้าง 2 เมตร ไหล่ทางกว้าง 1 เมตร สาเหตุ : เป็นทางแยก รถใช้ความเร็วสูง ไฟส่องสว่างไม่เพียงพอทำให้ไม่สามารถมองเห็นได้อย่างชัดเจน เส้นจราจรไม่ถูกต้อง และไม่มีป้ายเตือนทางแยก การตรวจสอบความปลอดภัยทางถนน พบว่า แสงสว่างในการมองเห็นน้อยลง รถส่วนใหญ่ใช้ความเร็วสูงและมองไม่เห็นว่าเป็นทางแยก</p> | <ul style="list-style-type: none"> <li>- ติดตั้งไฟส่องสว่างในบริเวณทางโค้ง</li> <li>- ติดตั้งป้ายเตือนบริเวณทางแยก</li> <li>- ติดตั้งป้ายบอกทางบริเวณทางโค้ง</li> <li>- ติดตั้งป้ายหยุดตีเส้นหยุดตีเส้นทึบให้ชัดเจน</li> </ul> |
