**การอนุรักษ์และบูรณะอาคารโบราณสถาน :**  
**กรณีศึกษาอาคารพิสมัยพิมลสัตย์ มหาวิทยาลัยราชภัฏสวนสุนันทา**  
**Conservation and Restoration of Historic Buildings :**  
**A Case Study Bismai Bimalasataya Building Suan**  
**Sunandha Rajabhat University**

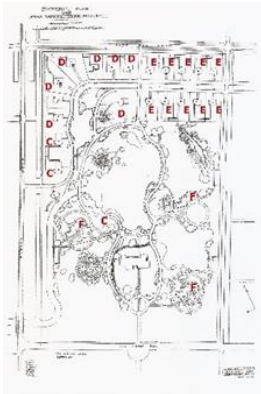
### รูปที่ 1 การศึกษาประวัติศาสตร์และแบบผังอาคารพิสมัยพิมลสัตย์

ก) อาคารตำหนักพิสมัยพิมลสัตย์  
ลักษณะอาคารแบบบังกะโลหลัง  
เดียวสูง 2 ชั้นก่ออิฐรับน้ำหนัก  
ทางเข้าอาคารอยู่ทางทิศใต้

ข) ผังบริเวณภายในวังสวนสุนันทาเนื้อที่ 122 ไร่ ออกแบบวางผังลักษณะตำหนักแบบชุดหลังเดี่ยววางเรียงรอบสระน้ำขนาดใหญ่มีโถงพระโรงอยู่ตรงกลางด้านหน้า

ค) อาคารตำหนักภายในวังสวนสุนันทาแต่ละหลังออกแบบคล้ายกัน

รูปแบบอาคารอาคารพิสมัยพิมลสัตย์ ดังรูปที่ 1 ก) เป็นหนึ่งในอาคารก่อสร้างขึ้นในสมัยรัชกาลที่ 5 บริเวณภายในวังสวนสุนันทา (สำหรับที่ประทับพระบรมวงศ์เธอพระองค์เจ้าหญิงพิสมัยพิมลสัตย์ พระราชธิดาองค์ที่ 34 ในพระบาทสมเด็จพระจุลจอมเกล้าฯ และเจ้าจอมมารดาเลื่อน ประสูติเมื่อ 20 ธันวาคม 2479 สิ้นพระชนม์เมื่อ 6 กุมภาพันธ์ 2479) การออกแบบก่อสร้างตามวัตถุประสงค์ใช้เป็นตำหนักที่พักอาศัยของข้าราชบริพารของในพระบาทสมเด็จพระจุลจอมเกล้าเจ้าอยู่หัว รัชกาลที่ 5

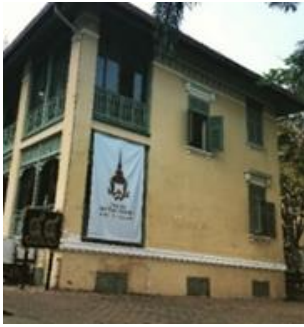
### รูปที่ 2 สภพโดยรอบอาคารพิสมัยพิมล สภพปัจจุบัน

ก) บริเวณด้านหน้าอาคารพิสมัยพิมล สภพเดิมตัวตึกทวดตัวลง ต่ำกว่าพื้นดินโดยรอบ

ข) บริเวณด้านข้างติดกับอาคาร คอนกรีตที่สร้างขึ้นภายหลัง มีการทวดตัวลง

สภาพปัจจุบันอาคารพิสมัยพิมลสัตย์ เดิมแรกเป็นอาคารเรียน อยู่ในความดูแลของคณะเทคโนโลยีอุตสาหกรรม สภาพโดยรอบอาคารพิสมัยพิมลสัตย์ สภาพปัจจุบัน ดังรูปที่ 2 ซึ่งรูปที่ 2 ก) บริเวณด้านหน้าอาคารพิสมัยพิมลสัตย์ สภาพเดิมตัวตึกทึดตัวลงต่ำกว่าพื้นดินโดยรอบ และบริเวณด้านข้างติดกับอาคารคอนกรีตที่สร้างขึ้นภายหลังและเป็นหนึ่งในสาเหตุที่ทำให้อาคารตึกทึดตัวลง ดังรูปที่ 2 ข) มีการใช้งานอาคารสำหรับการเรียนการสอนสำหรับคณะฯ และในเวลาต่อมาได้มีการสร้างตึกสำนักงานของคณะเทคโนโลยีอุตสาหกรรมหลังใหม่ในบริเวณทางทิศใต้ของอาคารพิสมัยพิมลสัตย์ มีการถมดินเพื่อมีการปรับระดับพื้นดินใหม่ทำให้พื้นดินบริเวณรอบข้างสูงขึ้นทับชั้นฐานเดิมของอาคาร และหลังจากการก่อสร้างแล้วเสร็จ อาคารพิสมัยพิมลสัตย์เริ่มมีการทรุดตัวลงเอียงลงทิศตะวันออกเฉียงใต้ของอาคาร โดยจากการสำรวจการทรุดตัวลงจากระดับปกติประมาณ 19 ซม. จากค่าวัดระดับต่ำสุดและค่าระดับสูงสุด และค่าระดับความสูงอาคารเดิม วัดค่าระดับเทียบกับอาคารโบราณข้างเคียงมีค่าระดับต่างกัน ประมาณ 1.20 เมตร ดังรูปที่ 3 ก) จากการทรุดตัวลงและพื้นดินรอบข้างมีการถมสูงขึ้น บริเวณใต้ถุนของอาคารจึงมีน้ำท่วมขังอยู่ ไม่สามารถเข้าไปเดินภายในอาคารได้ รูปที่ 3 ข) อาคารพิสมัยพิมลสัตย์สัปดาห์กับระดับน้ำสระน้ำภายในมหาวิทยาลัยราชภัฏสวนสุนันทา โดยน้ำจะ

ซึมผ่านเข้าไปยังภายในอาคารชั้นใต้ดิน สังเกตจากระดับน้ำในสระถ้ามีปริมาณสูงขึ้นน้ำที่อยู่บริเวณใต้ตึกหน้าจะสูงขึ้นตามกัน

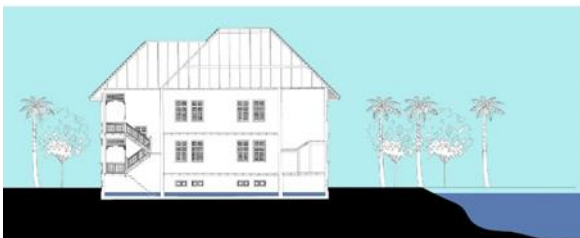
### รูปที่ 3 อาคารตึกตึกกับระดับน้ำบึงน้ำภายในมหาวิทยาลัย ความสูงอาคารอื่นกับตึกพิสมัยพิมล สภพ

ก) ความสูงอาคารอื่นกับตึกพิสมัยพิมล สภพจะเตี้ยกว่าอาคาร ตึกตึกข้างเคียงประมาณ 1.20 เมตร

ข) อาคารพิสมัยพิมล สภพ สภพระดับน้ำสระน้ำภายในมหาวิทยาลัย ราชภัฏสวนสุนันทา

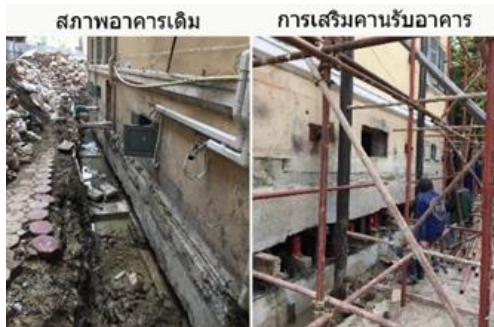
#### รูปที่ 5 วิธีการปรับยกอาคารและปรับความสูงของอาคาร หรือการตีดอาคาร

ข) การขุดหาระดับฐานอาคาร เพื่อเตรียมเสริมคานและสร้างฐานรากอาคารด้วยเสาเข็มเหล็ก      ค) การเสริมคานคอนกรีต 2 ระดับและทำการปรับระดับความสูงอาคารด้วยปั๊มแม่แรง

ส่วนฐานรากมีการซ่อมแซมและเสริมฐานราก (foundation) โดยใช้วิธี Shot Piles Underpinning โดยเป็นวิธีการสร้างฐานรากให้กับอาคารใหม่ ยกอาคารให้มีระดับความสูงขึ้นจากเดิม 1.20 เมตร มีการออกแบบคานเพื่อสามารถรับน้ำหนักอาคารได้ โดยจะมีการนำเข็มสั้นระยะ 0.50-0.70 เมตรกดเข็มเหล็กกลมลงไปตามตำแหน่งที่กำหนด โดยใช้ปั๊มลม (pressure pump) อัดอากาศกด (hydraulic jack) พื้นดินเข็มลงไปทีละต้นต่อ ๆ ไปเรื่อย ๆ จนเข็มสั้นนั้นยาวลึกจนถึงชั้นดินเข็มที่สามารถรองรับน้ำหนักอาคารได้ โดยปกติจะความลึกของเข็มจะประมาณ 18 - 22 เมตร บริเวณพื้นที่ดินภายในกรุงเทพมหานคร การเสริมฐานรากและคานรับน้ำหนักอาคาร การหล่อคอนกรีตเป็นฐานรากใหม่เพื่อรับน้ำหนักอาคารใหม่

รูปที่ 5 นำเสนอวิธีการปรับยกอาคารและปรับความสูงของอาคาร หรือการตีดอาคาร ได้แก่ รูปที่ 5 ก) ขั้นตอนการปรับระดับหรือการตีดอาคารขึ้นเพื่อปรับความสูงอาคาร โดยการสร้างฐานรากอาคารใหม่ สร้างคาน 2 ระดับเพื่อเป็นฐานในการใช้เครื่องมือปรับดันขึ้นให้สูง และปรับความสูงแล้วเสร็จหล่อคานคอนกรีตเสริมเหล็กอาคารใหม่แทนผนังอิฐรับน้ำหนัก รูปที่ 5 ข) อาคารดำหนัฐานอาคารเดิมต่ำกว่าระดับดิน การขุดหาระดับฐานอาคารเพื่อเตรียมเสริมคานและสร้างฐานรากอาคารด้วยเสาเข็มเหล็ก และรูปที่ 5 ค) การเสริมคานคอนกรีต 2 ระดับและทำการปรับระดับความสูงอาคารด้วยปั๊มแม่แรงปรับดันความสูงอาคารขึ้น โดยปั๊มแม่แรงจะใช้จำนวนมากและปรับระดับความสูงขึ้นทีละน้อย โดยจะต้องปรับระดับขึ้นหลายครั้งกว่าจะได้ความสูงที่กำหนดไว้

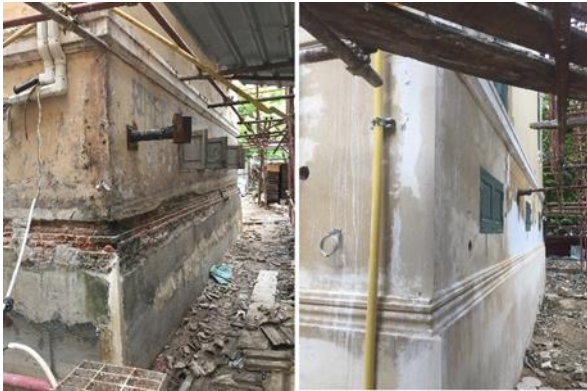
**รูปที่ 7** การปรับยกอาคารและแต่งฉาบผิวอาคารให้กลับมาอยู่ในสภาพใหม่สมบูรณ์ด้วยปูนฉาบสูตรโบราณ

ก) อาคารด้านหน้าหลังจากการยก ข) ขั้นตอนการเก็บผิวอาคาร  
ปรับระดับความสูงอาคาร

รูปที่ 7 แสดงการปรับยกอาคารและแต่งผิวอาคารให้กลับมาอยู่ในสภาพใหม่สมบูรณ์ ประกอบด้วย รูปที่ 7 ก) อาคารดำหนักรหลังจากการยกปรับระดับความสูงอาคารและเสริมคานคอนกรีตเสริมเหล็ก ทำให้อาคารมีความมั่นคงแข็งแรงและอยู่บนโครงสร้างแบบเสาและคาน และ รูปที่ 7 ข) ขั้นตอนการเก็บผิวอาคารหลักจากการปรับยกอาคารแล้วเสร็จ แต่งผิวด้วยปูนหมักโบราณ
