## ผลกระทบทางกายภาพของการปนเปื้อนของอนุภาคของแข็งในตลับลูกปืน หล่อลื่นจาระบี

ลิธัตต์ มาดี\*, ประมุข แยมบุญชู\*\*

## Physical effects of Solid Particulate Contamination in Grease-Lubricated Ball Bearings

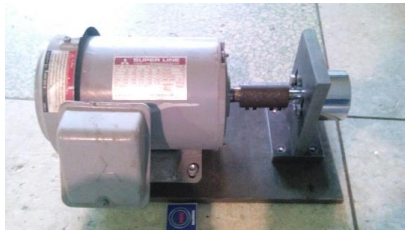
รูปที่ 1 ชุดทดสอบแบร้ง (Abrasive Testing Machine)

NSK 6001ZZ (Specifications of Deep Groove Ball Bearing 6001ZZ) ได้แสดงไว้ตามตารางที่ 1 ในส่วนของวัสดุที่นำมาปนเปื้อนในจาระบีมีสมบัติทางกายภาพเบื้องต้นตามที่แสดงไว้ในตารางที่ 2 สำหรับการตรวจสอบแบร้งที่ผ่านการทดลองแล้ว จะใช้กล้อง Microscope Camera ตามรูปที่ 5 และส่วนประกอบต่างๆ ของชุดทดสอบแสดงไว้ตามรูปที่ 1 ถึงรูปที่ 4 ดังต่อไปนี้

ติดตั้งแบริ่ง (Non Contamination) จำนวนสองตัวลงในชุดเสื้อแบริ่ง ดังรูปที่ 2 แล้วนำไปประกอบติดตั้งกับมอเตอร์ ดังรูปที่ 1 จากนั้นทำการตั้งค่าความเร็วรอบของมอเตอร์ที่ 1450 RPM ตั้งค่าเวลาในการทดลองที่ 4 ชั่วโมง และทำการ Run ชุดทดสอบแบริ่ง เมื่อสิ้นสุดการทดลอง นำแบริ่งออกจากชุดทดสอบทั้งสองตัว นำเข้าเครื่องตัดแบริ่งออกเป็นสองส่วน ทั้งนี้แบริ่งที่ตัดออกมาจะประกอบด้วย 3 ส่วนที่จะใช้ในการวิเคราะห์หารอยขีดคือ รางวงใน (Inner Race) รางวงนอก (Outer Race)

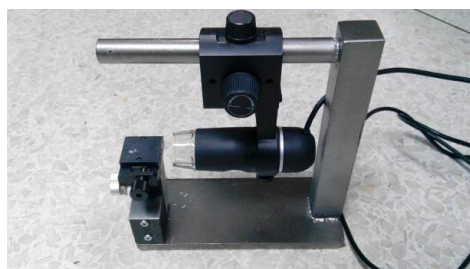
รูปที่ 5 กล้องไมโครสโคป (Microscope Camera)

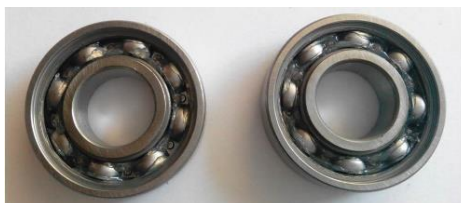
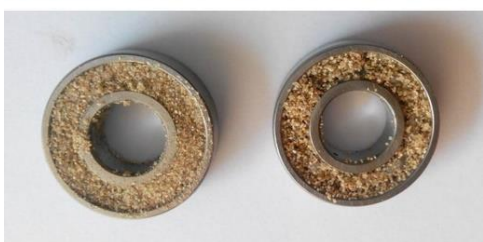
รูปที่ 6 แบริ่งและทราเย

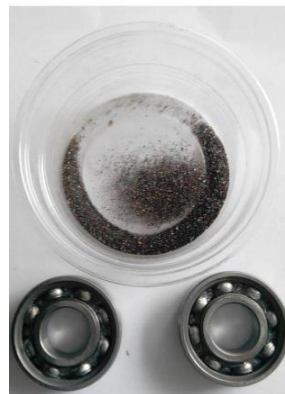
รูปที่ 7 แบริ่งและผงเศษจากการตัด (Dust Cutting)

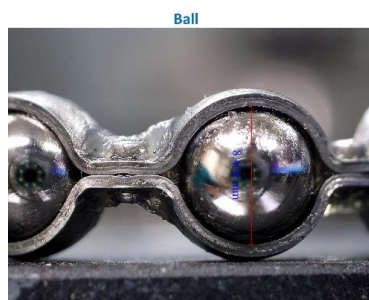
รูปที่ 15 ภาพถ่ายด้วยกล้องไมโครสโคปแสดงผิวของลูกปืน (Ball) ของแบริ่งใหม่

ในการทดลองจะใช้แบริ่งใหม่ อีกหนึ่งตัว นำมาตัดแบ่งครึ่งเพื่อเป็นตัวเปรียบเทียบกับ 7 ชุดที่ทดสอบผ่านมา ซึ่งแสดงดังรูปที่ 13-15

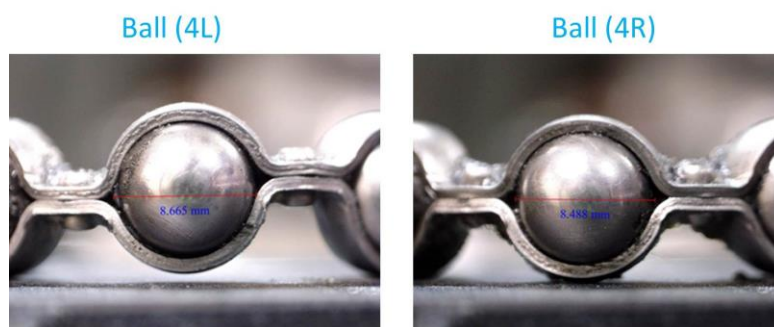
**ผลการทดลองที่ 4 ครีมีซัด (Rubbing Compound)**  
จากการตรวจสอบด้วยกล้องไมโครสโคป จากแบริ่งจำนวน 2 ตัว ด้วยการตรวจสอบจากรางวิ่งใน รางวิ่งนอก และ ลูกปืน ไม่พบความผิดปกติจากการขัดสี หรือการเกิดรอย

กับชิ้นส่วนทั้งสามแต่อย่างไร ผิวงานที่ชุบผิวมายังมีความเงาลดลงเล็กน้อยเมื่อเปรียบเทียบกับผิว New Bearing เลย ดังรูปที่ 26-28

รูปที่ 26 ภาพถ่ายด้วยกล้องไมโครสโคปแสดงผิวของรางวิ่งใน (Inner Race) ของแบริ่ง Rubbing Compound

รูปที่ 27 ภาพถ่ายด้วยกล้องไมโครสโคปแสดงผิวของรางวิ่งนอก (Outer Race) ของแบริ่ง Rubbing Compound

รูปที่ 28 ภาพถ่ายด้วยกล้องไมโครสโคปแสดงผิวของลูกปืน (Ball) ของแบริ่ง Rubbing Compound

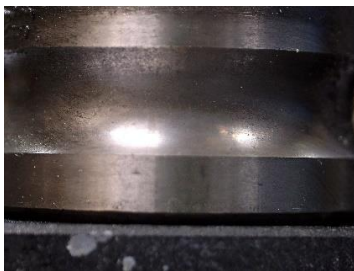
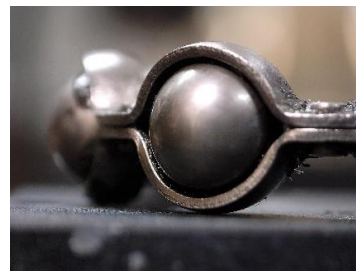
ผลการทดลองที่ 6 ผงทรายจากกระดาษทราย จากการตรวจสอบด้วยกล้องไมโครสโคป จากแบริ่งจำนวน 2 ตลับ ด้วยการตรวจสอบจากรางวิ่งใน รางวิ่งนอก และ ลูกปืน ไม่พบความผิดปกติจากการขัดสี หรือการเกิดรอย

กับชิ้นส่วนทั้งสามแต่อย่างใด ผิวงานที่ชุบผิวมายังมีความเงาลดลงเล็กน้อยเมื่อเปรียบเทียบกับผิว New Bearing เลย ดังรูปที่ 32 – 34

รูปที่ 32 รางวี่งภายนอก ลูกปืนตัวที่ 1

รูปที่ 33 รางวี่งภายนอก ลูกปืนตัวที่ 2

รูปที่ 34 รางวี่งภายใน ลูกปืนตัวที่ 1

รูปที่ 35 เม็ดลูกกลิ้ง ลูกปืนตัวที่ 1

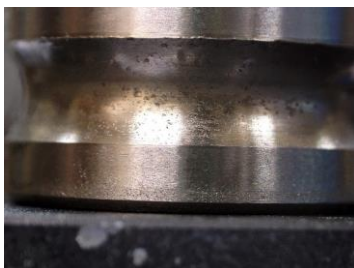
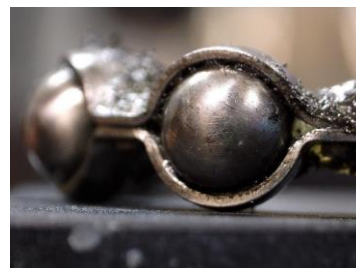
ผลการทดลองที่ 7 เศษผงใบตัดใบเจียร จากการตรวจสอบด้วยกล้องไมโครสโคป จากแบริ่งจำนวน 2 ตลับ ด้วยการตรวจสอบจากรางวี่งในพบรอยบวม รางวี่งนอก

สภาพไม่เงา และลูกปืนพบความผิดปกติจากการขัดสี มีรอยขีดเป็นเส้นเล็กๆ ความเงาลดลงเล็กน้อยเมื่อเปรียบเทียบกับผิว New Bearing ดังไว้ตามรูปที่ 36 – 39

รูปที่ 36 รางวี่งภายนอก ลูกปืนตัวที่ 1

รูปที่ 37 รางวี่งภายนอก ลูกปืนตัวที่ 2

รูปที่ 38 รางวี่งภายใน ลูกปืนตัวที่ 1

รูปที่ 39 เม็ดลูกกลิ้ง ลูกปืนตัวที่ 1

จากการทดลองนำอนุภาคนาโนขนาดต่างๆที่มีขนาดโตกว่าขนาดของฟิล์มจาระบี โดยการนำอนุภาคนาโนขนาดต่างๆใส่เข้าไปในแบร้งและทำการทดลองวิ่งด้วยเครื่องทดลองเป็นเวลา 4 ชั่วโมง เพื่อตรวจหารอยขีดข่วนที่เกิดขึ้นกับแบร้งจากทั้งสามส่วน ซึ่งประกอบด้วย รางวิ่งใน (Inner Race) รางวิ่งนอก (Out Race) และลูกปืน (Ball) ผลจากการทดสอบด้วยกล้องไมโครสโคปแบร้งทั้ง 12 ไม่รวมชุดที่เป็นจาระบีสะอาดและตลับที่นำมาผ่าเปรียบเทียบกับไม่พบรอยขีดข่วนเกิดขึ้นกับส่วนใดของแบร้งเลย ทั้งนี้อนุภาคนาโนขนาดต่างๆที่นำมาใส่ในแบร้งอาจมีค่าความแข็งน้อยกว่าค่าความแข็งของแบร้ง ซึ่งมีค่าความแข็งประมาณ 60 – 62 HRC แต่มีเพการทดลองชุดที่ใส่เศษผงใบตัดใบเจียรเท่านั้นที่พบรอยบุบบนรางวิ่งใน (inner race) และพบรอยขีดข่วนเป็นเส้นเล็กๆบนลูกปืน(Ball) อาจเป็นผลมาจากความแข็งของเศษหินเจียรที่มีมากกว่า Bearing
