อิทธิพลของคลอไรด์ต่อกำลังรับแรงอัดของเสาคอนกรีตเสริมเหล็ก

Influence of Chloride on the Compressive Strength of Reinforced Concrete Columns

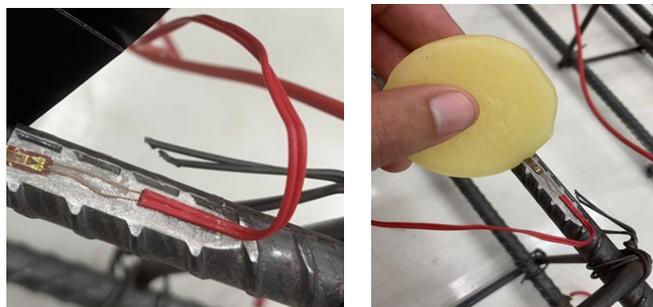
ภาพที่ 3.2 ภาพแสดงการติดตั้ง Electrical Strain Gauge

ในงานวิจัยครั้งนี้กำหนดหล่อตัวอย่างเสาคอนกรีตเสริมเหล็ก 8 ตัวอย่าง ขนาด 20 x 20 x 80 เซนติเมตร โดยมีเหล็กแกนเสา 4 ท่อนคือเหล็กDB12 SD40 ส่วนเหล็กปลอกใช้เหล็ก RB6 SR24 ระยะห่างของปลอกอยู่ที่ 15 เซนติเมตร จากนั้นนำเหล็กแกนเสามาติดตั้ง Electrical Strain Gauge เพื่อเก็บค่าความเค้นและความเครียดของตัวอย่างเสา โดยการติดจำเป็นต้องขัดเหล็กให้เกิดผิวเรียบแล้วเช็ดให้สะอาดแล้วติด Electrical Strain Gauge

ดังภาพที่ 3.2 เมื่อเสร็จตามขั้นตอนที่กล่าวมา นำเหล็กเข้าไปวางบนแบบพิมพ์เพื่อทำการหล่อเป็นเสาตัวอย่างโดยใช้ อัตราส่วนผสมตามที่ออกแบบไว้ตามตารางที่ 3.2 และบ่มด้วยการพันให้ครบ 28 วัน ดังภาพที่ 3.3

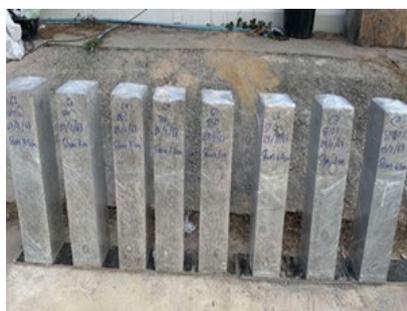
ภาพที่ 3.3 ภาพแสดงตัวอย่างเสาที่ใช้ในการทดสอบ

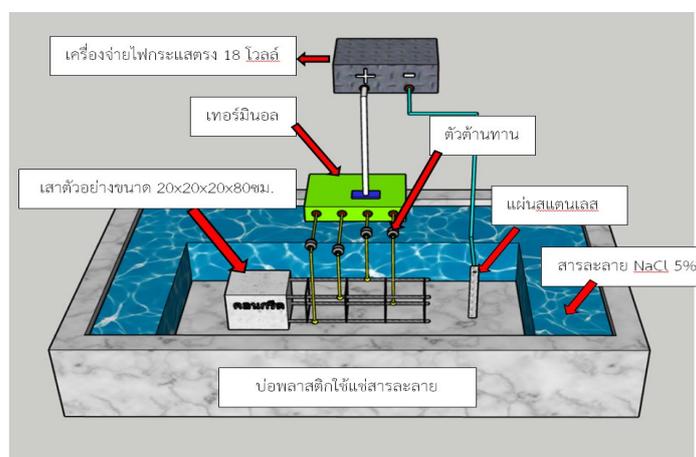
ภาพที่ 3.4 ภาพแสดงการเร่งกระแสไฟเพื่อให้เกิดกระบวนการเกิดสนิม

การเกิดสนิมโดยการเร่งด้วยกระแสไฟฟ้า เรียกว่า การเร่งปฏิกิริยากัดกร่อนด้วยไฟฟ้าซึ่งใช้หลักการของ ปฏิกิริยาเคมีไฟฟ้าเพื่อเร่งการเกิดสนิมบนโลหะ ประยุกต์มาจากมาตรฐาน NT Build 356[7] ดังภาพที่ 3.4

วิธีการคือ นำตัวอย่างที่มีเหล็กเสริมภายในคอนกรีตนำไปแช่ในสารละลายโซเดียมคลอไรด์และต่อให้ครบวงจรไฟฟ้าเพื่อจำลองสภาพดินเค็มที่ทำให้โครงสร้างเสื่อมสภาพ เหล็กทำหน้าที่เป็นแอโนด (Anode) เป็นขั้วบวก จะสูญเสียอิเล็กตรอนแล้วจะไหลไปสู่ขั้วลบผ่านสารละลายโซเดียมคลอไรด์เป็นอิเล็กโทรไลต์ โดยแผ่นสแตนเลสทำหน้าที่เป็นแคโทด (Cathode) จากนั้นเชื่อมต่อไฟฟ้ากระแสตรง ตรวจสอบกระแสไฟฟ้าทุก 12 ชั่วโมง ระยะเวลาที่กำหนด

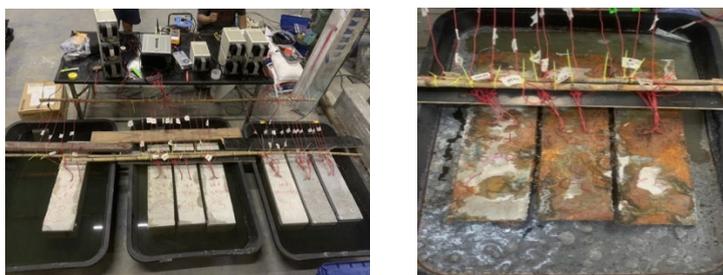
ภาพที่ 3.5 ภาพแสดงตัวอย่างการเร่งกระแสไฟและการแช่สารละลายโซเดียมคลอไรด์

งานวิจัยนี้ใช้วิธีการเร่งการกัดกร่อนด้วยกระแสไฟฟ้า ใช้เครื่องกำเนิดไฟฟ้ากระแสตรง ตัวอย่างคอนกรีตที่ผ่านการบ่มแล้วเป็นเวลา 28 วัน จะถูกนำไปแช่ในอ่างพลาสติกซึ่งบรรจุสารละลายโซเดียมคลอไรด์ (NaCl) ที่มีความเข้มข้นร้อยละ 5 คิดเป็นอัตราส่วน 1 กิโลกรัมของโซเดียมคลอไรด์ ต่อน้ำ 3.42 กิโลกรัม จากนั้นดำเนินการเชื่อมต่อวงจรไฟฟ้าแบบขนานกับเหล็กเสริมในคอนกรีตเพื่อเร่งปฏิกิริยาไฟฟ้าเคมีให้เกิดการกัดกร่อนในเหล็กเสริมโดยวิธีนี้ประยุกต์มาจากมาตรฐาน NT Build 356 [7] ทุกตัวอย่างใช้แรงดันไฟฟ้าเท่ากับ 18 โวลต์ เพื่อเร่งปฏิกิริยาให้เหล็กเกิดการกัดกร่อนตามระยะเวลาที่กำหนดคือ 1 วัน 4 วันและ 8 วัน ดังภาพที่ 3.5

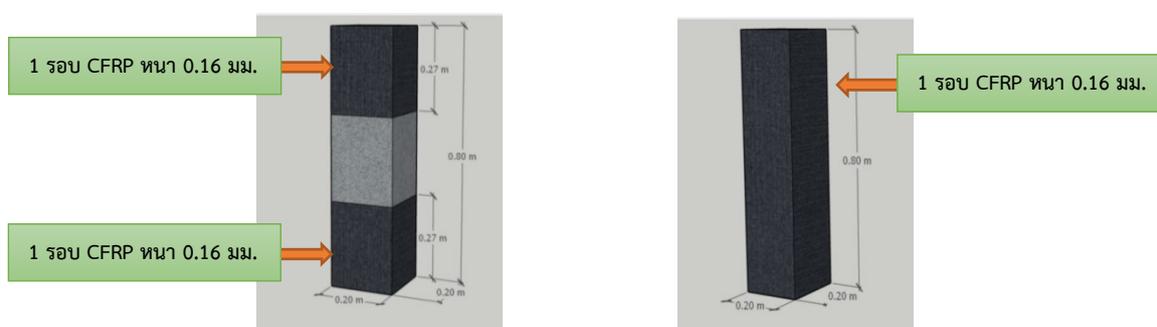
ภาพที่ 3.6 ภาพแสดงลักษณะรูปแบบการเสริมแรง

งานวิจัยนี้ได้ทดสอบตัวอย่างเสาคอนกรีตเสริมเหล็กที่ผ่านการบ่ม 28 วัน โดยไม่มีส่วนผสมของซิลิกาฟุ่ม และจำลองการกัดกร่อนด้วยคลอไรด์เป็นเวลา 8 วัน ก่อนเสริมกำลังด้วยแผ่น CFRP หนา 0.16 มม. โดยพันรอบบริเวณหัว-ท้าย (ยาว L/3) และพันทั้งแท่ง อย่างละ 1 รอบ ตามภาพที่ 3.6

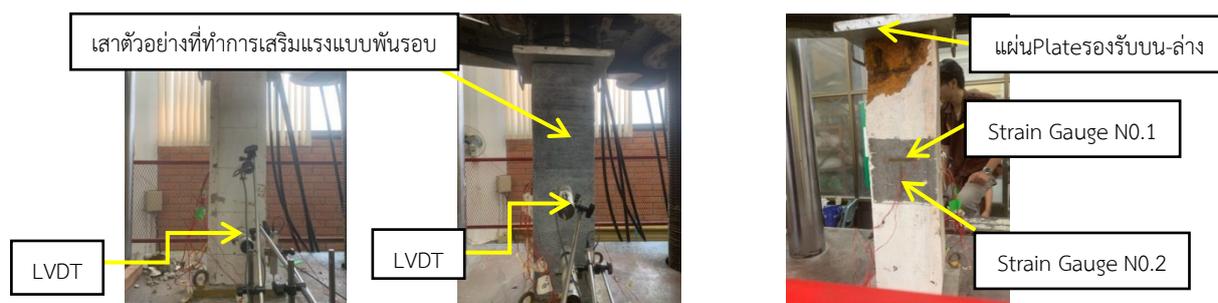
ภาพที่ 3.7 ภาพแสดงการทดสอบการรับแรงอัดทั้งแบบธรรมดาและแบบเสริมแรง

ทดสอบตามมาตรฐาน ASTM D6272[12] โดยจะให้น้ำหนักค่อยๆ ถ่วงแรงลงไปให้เสาตัวอย่างจนเกิดการวิบัติ ซึ่งในการทดสอบครั้งนี้เราติดตั้งอุปกรณ์วัดค่าความเครียด (Strain Gauge) และติดตั้งอุปกรณ์วัดค่าการขยายตัวของเสาตัวอย่างเนื่องจากแรงอัด Linear variable differential transformer(LVDT) ดังภาพที่ 3.7 เพื่อนำไปวิเคราะห์พฤติกรรมของเสาตัวอย่างและเปรียบเทียบกำลังการรับน้ำหนักต่อไป

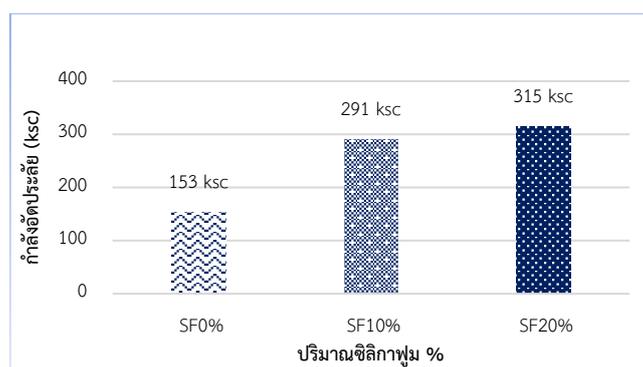
ภาพที่ 4.1 การเปรียบเทียบกำลังรับแรงอัดของคอนกรีตรูปทรงกระบอกแต่ละอัตราส่วน

งานวิจัยนี้ใช้ตัวอย่างรูปทรงกระบอก ขนาดเส้นผ่านศูนย์กลาง 15 เซนติเมตร สูง 30 เซนติเมตร ตามมาตรฐาน ASTM C-192[13] ตัวอย่างแต่ละชุดมีอัตราการแทนที่ปูนซีเมนต์ด้วยซิลิกาฟุ่มต่างกันคือ 0%, 10% และ 20% ก่อนนำมาทดสอบกำลังอัดหลังจากบ่มครบ 28 วันจะได้ค่ากำลังอัดตามที่แสดงในภาพที่ 4.1

ผลทดสอบ ซิลิกาฟุ่ม 0% ให้กำลังอัดประลัย 153 ksc ผสมซิลิกาฟุ่ม 10% กำลังอัดประลัย 291 ksc และ ผสมซิลิกาฟุ่ม 20% กำลังอัดประลัย 315 ksc เมื่อเพิ่มปริมาณซิลิกาฟุ่มเข้าไปในคอนกรีต กำลังอัดประลัยของคอนกรีตเพิ่มขึ้นอย่างชัดเจนโดยเฉพาะในช่วง 0-10% อัตราการเพิ่มกำลังสูงขึ้นประมาณ 90% ผลทดสอบแสดงให้เห็น

เห็นได้ว่าซิลิกาฟูมที่มีขนาดอนุภาคที่เล็กจะช่วยเข้าไปอุดช่องว่างในเนื้อคอนกรีตทำให้เกิดความทึบแน่นรวมถึงทำให้เกิดปฏิกิริยาปอซโซลานิกส่งผลให้มีกำลังอัดที่สูงขึ้น

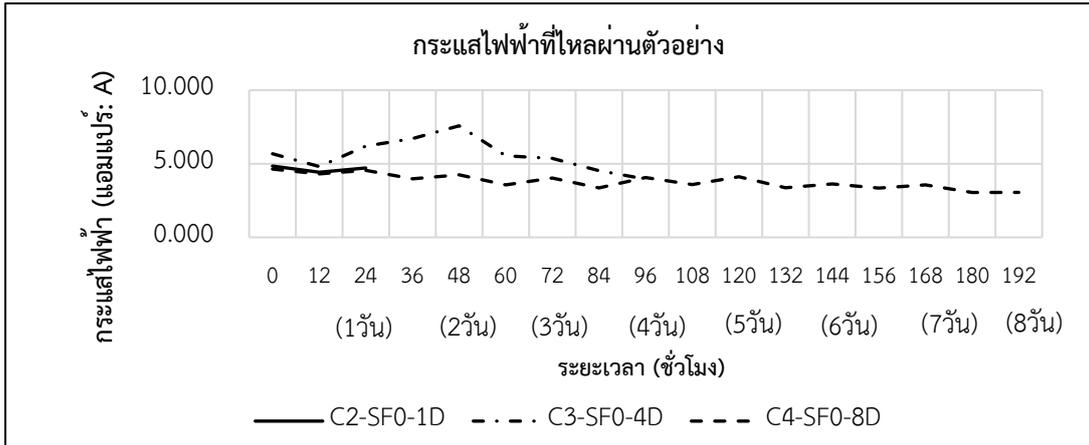
ภาพที่ 4.2 กราฟแสดงความสัมพันธ์ระหว่างอัตราการไหลของกระแสไฟฟ้าและระยะเวลาการกักกร่อน

กลุ่มที่ 1 ตัวอย่างชุดนี้จะวัดกระแสไฟฟ้าที่ไหลผ่านคอนกรีตโดยมีอัตราส่วนผสมเท่ากันต่างกันที่ระยะเวลาในการเร่งการกักกร่อนด้วยกระแสไฟ คือ 0, 1, 4 และ 8 วัน พบว่า C2-SF0-1D มีกระแสไฟฟ้าค่อยๆลดลงแต่อาจไม่ค่อยเห็นข้อแตกต่างเพราะเวลาในการกักกร่อนเพียง 24 ชม. C3-SF0-4D กระแสไฟเพิ่มขึ้นสูงอย่างเห็นได้ชัดในช่วงเวลา 24 ถึง 48 ชม. และลดลงอย่างมีนัยยะ สาเหตุอาจเกิดจากคอนกรีตมีความทึบแน่นต่ำและเกิดการแตกร้าวทำให้กระแสไฟฟ้าเพิ่มขึ้นอย่างรวดเร็ว เหล็กเสริมที่ถูกกักกร่อนทำให้เป็นสนิมมีการไหลไปผสมกับสารละลายโซเดียมคลอไรด์ ส่งผลถึงความสามารถในการนำพากระแสไฟฟ้าให้มีประสิทธิภาพด้อยลง กระแสไฟจึงค่อยๆลดลงอย่างต่อเนื่อง ส่วน C4-SF0-8D กระแสไฟลดลงต่อเนื่องแสดงให้เห็นถึงกระบวนการกักกร่อนเหล็กเสริมเพิ่มขึ้นเรื่อยๆตามระยะเวลาที่เพิ่มขึ้น สรุปคือเมื่อระยะเวลาการกักกร่อนเพิ่มขึ้นการเกิดสนิมก็เพิ่มมากขึ้นตามไปด้วย

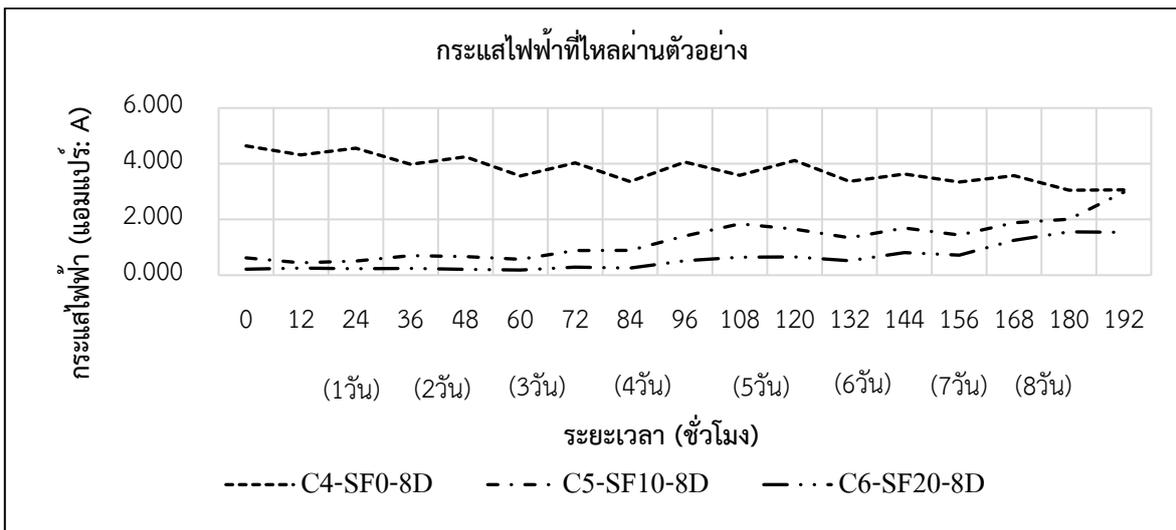
ภาพที่ 4.3 กราฟแสดงความสัมพันธ์ระหว่างอัตราการไหลของกระแสไฟฟ้าแต่ละอัตราส่วนต่อช่วงเวลา

กลุ่มที่ 2 เป็นการทดสอบกระแสไฟในคอนกรีตที่แทนที่ปูนซีเมนต์ด้วยซิลิกาฟุ่ม 0%, 10% และ 20% โดยเร่งการเกิดสนิมด้วยกระแสไฟเป็นเวลา 8 วันเท่ากัน เพื่อศึกษาผลของซิลิกาฟุ่มต่อการกักกร่อนของเหล็กเสริม ผลจากการวัดกระแสไฟพบว่า C4-SF0-8D (ไม่มีซิลิกาฟุ่ม) มีแนวโน้มของกระแสไฟลดลงอย่างต่อเนื่อง แสดงถึงความทึบแน่นค่อนข้างต่ำ ความพรุนค่อนข้างสูง ทำให้กระแสไฟไหลผ่านคอนกรีตเข้าสู่เหล็กเสริมมากที่สุด กลุ่มตัวอย่างที่ผสมซิลิกาฟุ่ม C5-SF10-8D และ C6-SF20-8D กระแสไฟค่อยๆ เพิ่มขึ้นอย่างช้าๆ ในช่วง 60 ชม.แรก สันนิษฐานว่าอาจเกิดการกักกร่อนค่อนข้างน้อย เป็นเพราะอนุภาคของซิลิกาฟุ่มที่ช่วยอุดช่องว่างภายในเนื้อคอนกรีตทำให้กระแสไฟฟ้าไหลผ่านค่อนข้างยาก แต่หลังจาก 84 ชม. กระแสไฟเพิ่มสูงขึ้นเรื่อยๆ บ่งบอกถึงเสาคอนกรีตเริ่มเกิดการแตกร้าวและการกักกร่อนที่รุนแรงขึ้น

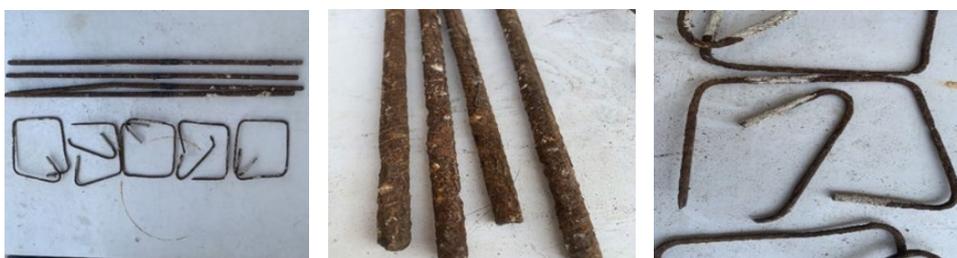
ภาพที่ 4.6 ลักษณะทางกายภาพของเหล็กเสริมเสาตัวอย่าง C4-SF0 -8D

พฤติกรรมของเหล็กเสริมที่เสื่อมสภาพจากการกัดกร่อนส่งผลให้พื้นที่หน้าตัดและแรงยึดเหนี่ยวลดลง ทำให้ความสามารถในการรับแรงของเสาลดลงตาม หลังการทดสอบพบว่าจุดที่เหล็กเกิดสนิมส่วนใหญ่มักเกิดบริเวณที่สูญเสียชั้นฟิล์มที่ป้องกันผิวเหล็ก เช่น ปลายเหล็กที่ถูกตัดด้วยความร้อนหรือจุดตัดโค้งที่มีรอยแตกร้าว ซึ่งส่งผลให้เกิดสนิมได้ง่ายและรวดเร็วเมื่อสัมผัสกับความชื้นหรือสารละลายไอออน จะเห็นได้ชัดจากลักษณะทางกายภาพของตัวอย่าง C4-SF0-8D เสียหายมากที่สุด เนื่องจากถูกกัดกร่อนนานถึง 8 วัน และไม่มีซิลิกาฟูมช่วยเพิ่มความทึบแน่นของคอนกรีตแสดงให้เห็นดังภาพที่ 4.6

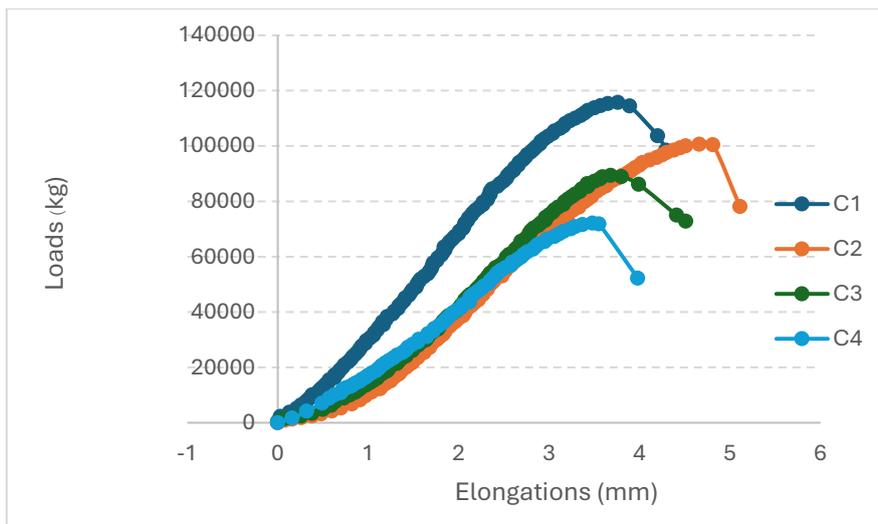
ภาพที่ 4.7 ความสัมพันธ์ระหว่างการหดตัวและน้ำหนักบรรทุกของเสาตัวอย่าง โดยมีระยะการกักกร่อนเหล็กเสริม จากคลอไรด์ต่างกัน

จากภาพที่ 4.7 แสดงผลทดสอบของเสาตัวอย่างชนิดบล็อกเดี่ยวที่ถูกกักกร่อนด้วยคลอไรด์ในระยะเวลาที่แตกต่างกัน แสดงให้เห็นพฤติกรรมการวิบัติแบบไม่มีความเหนียวและเกิดการพังทลายอย่างรวดเร็ว ซึ่งเป็นไปตามพฤติกรรมของเสาบล็อกเดี่ยว อาจจัดอยู่ในประเภทเสาที่ไม่มีการโอบรัด (unconfined column) [14-15] เมื่อน้ำหนักบรรทุกกระทำต่อเสา เหล็กบล็อกจะรับน้ำหนักบรรทุกจนเกิดความเสียหาย จากนั้นน้ำหนักจะถูกถ่ายไปส่วนกลางของคอนกรีตและเหล็กแกน ส่งผลให้เริ่มมีการสูญเสีย Stiffness โดยเฉพาะเหล็กแกนซึ่งจะเริ่มร้าวหรือโก่งเดาะ เมื่อเสารับน้ำหนักบรรทุกอย่างต่อเนื่องจนกระทั่งคอนกรีตเกิดการบดอัด (Crushing of concrete) เสาจะเกิดการวิบัติอย่างรวดเร็ว [18] ดังภาพที่ 4.11 ซึ่งเป็นที่ทราบกันดีว่าการวิบัติของเสาสั้นคอนกรีตเสริมเหล็กจะขึ้นอยู่กับกำลังวัสดุของคอนกรีตและเหล็กแกน อย่างไรก็ตามการทดสอบครั้งนี้การเสริมเหล็กบล็อกจะมีระยะห่างคงที่ตลอดช่วงความยาว เพื่อเลียนแบบสภาพการใช้งานจริงของเสาคอนกรีตเสริมเหล็กในงานก่อสร้างทั่วไป จึงสังเกตได้ว่ารอยแตกร้าวที่เกิดขึ้นใกล้บริเวณปลายของตัวอย่างทั้ง 2 ด้าน ซึ่งเป็นตำแหน่งที่รับแรงรวมจากทั้งแรงเฉือนและแรงอัด ผลทดสอบยังพบว่าความสามารถในการรับน้ำหนักของเสาตัวอย่าง จะลดลงตามระยะเวลาการกักกร่อนที่เพิ่มขึ้น โดยตัวอย่างที่ไม่ถูกกักกร่อนเลย (0วัน)รับน้ำหนักได้สูงสุดที่ 115,710 กิโลกรัม และลดลงเหลือ 100,631, 89,379 และ 72,145 กิโลกรัม สำหรับตัวอย่างที่ผ่านการกักกร่อนด้วยคลอไรด์เป็นระยะเวลา 1, 4 และ 8 วัน คิดเป็นสัดส่วนเท่ากับ 100%, 86.9%, 77.2% และ 62.3% เมื่อเปรียบเทียบกับเสาควบคุม ซึ่งสอดคล้องกับพื้นที่หน้าตัดที่ลดลงตามระยะเวลาการกักกร่อนที่มากขึ้น ให้ผลในทำนองเดียวกันกับ [16] นอกจากนี้ยังพบว่าเสาตัวอย่างควบคุมจะมีค่า Stiffness มากที่สุดและเสาที่ถูกกักกร่อนทั้งหมดจะมีค่า Stiffness ใกล้เคียงกัน

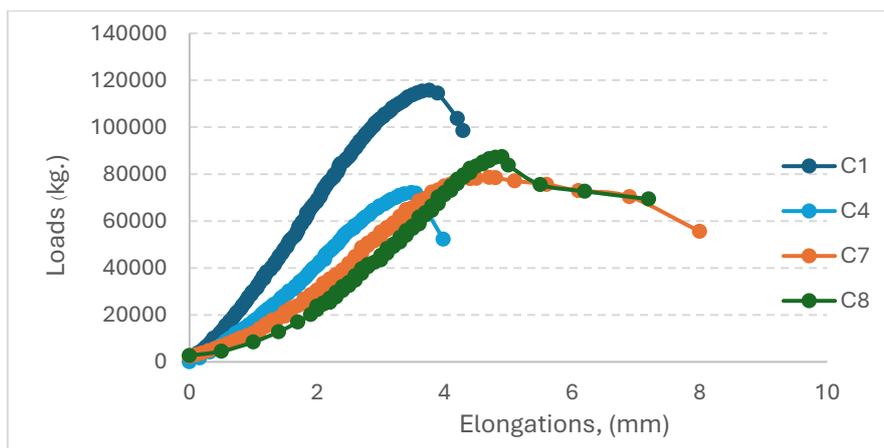
ภาพที่ 4.8 ความสัมพันธ์ระหว่างการหดตัวและน้ำหนักบรรทุกของเสาตัวอย่างที่มีรูปแบบการเสริมแรงต่างกัน

จากภาพที่ 4.8 แสดงความสัมพันธ์ระหว่างการหดตัวและน้ำหนักบรรทุกของเสาตัวอย่าง ถูกกักร่อนจากคลอไรด์ที่ระยะเวลา 8 วันเท่ากัน โดยเปรียบเทียบเสาที่ไม่ได้เสริมแรง C4 กับเสาที่เสริมแรงด้วยแผ่น CFRP แบบพันบางส่วน C7 และพันรอบทั้งหมด C8 ผลทดสอบพบว่าตัวอย่างเสา C7 และ C8 มีความสามารถในการรับน้ำหนักเพิ่มขึ้นร้อยละ 8.8 และ 21.1 ตามลำดับ อย่างไรก็ตามการเสริมกำลังด้วยแผ่นคาร์บอนไฟเบอร์ในรูปแบบต่างกันส่งผลต่อการเพิ่มความสามารถในการรับน้ำหนักได้ไม่มากนัก เมื่อเทียบกับเสาตัวอย่าง C4 อาจเป็นเพราะจำนวนรอบที่พันน้อยเกินไป นอกจากนี้การลดลงของกำลังรับน้ำหนักในเสาตัวอย่างที่ถูกกักร่อนจากคลอไรด์ไม่ได้เกิดจากพื้นที่หน้าตัดของเหล็กเสริมที่หายไปเพียงอย่างเดียว แต่ยังเกิดจากการลดลงของแรงยึดเหนี่ยวระหว่างเหล็กเสริมกับเนื้อคอนกรีต เนื่องจากตัวอย่างทดสอบที่ถูกกักร่อนจากคลอไรด์เกิดการแตกร้าวในระหว่างทดสอบ โดยเฉพาะในตัวอย่างที่ไม่ได้ผสมซิลิกาฟูม เช่น C4 ซึ่งแสดงพฤติกรรมการแตกร้าวชัดเจน ขณะที่ C7 และ C8 แสดงพฤติกรรมที่มีความเหนียวมากกว่าเสาควบคุม โดยอาจจัดอยู่ในกลุ่มเสาที่มีการโอบรัดระดับปานกลาง (Moderately-Confined Column) [14] เนื่องจากแผ่นคาร์บอนไฟเบอร์สามารถช่วยเพิ่มการโอบรัดและป้องกันการพัฒนารอยแตกร้าวของเสาตัวอย่างดังภาพที่ 4.12 และ 4.13 โดยให้ผลทดสอบในทำนองเดียวกันกับงานวิจัยอื่น [17] ที่แสดงให้เห็นว่า CFRP ช่วยยืดอายุการใช้งานและเพิ่มความเหนียวของโครงสร้างคอนกรีตที่ผ่านการกักร่อนได้อย่างมีประสิทธิภาพ

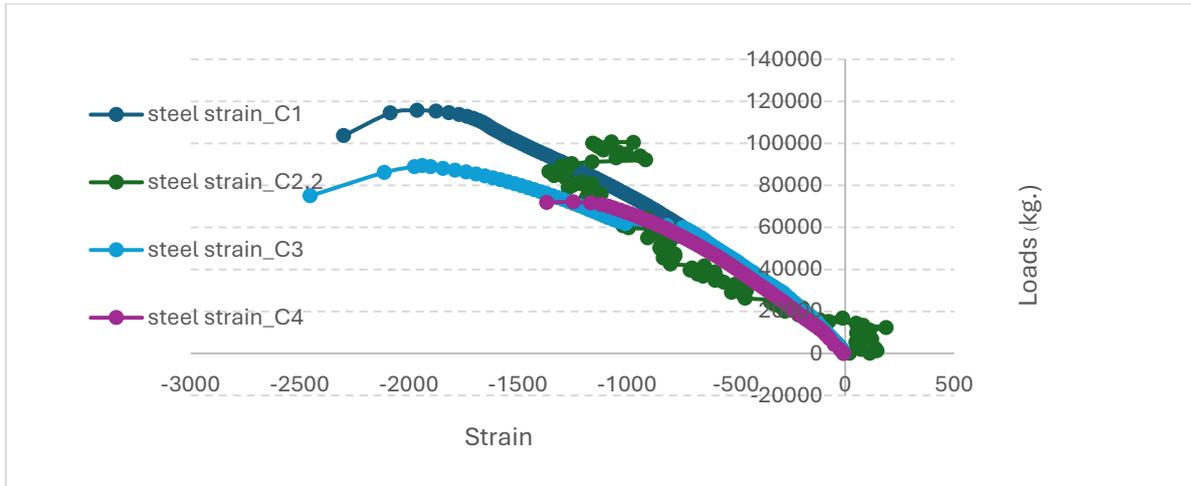
ภาพที่ 4.9 แสดงความเครียดของเหล็กเสริมและน้ำหนักบรรทุกของเสาตัวอย่างโดยมีระยะการกักต่อนเหล็กเสริมจากคลอไรด์ต่างกัน

ภาพที่ 4.9 แสดงความสัมพันธ์ระหว่างความเครียดของเหล็กเสริมและน้ำหนักบรรทุกของเสาตัวอย่างที่มีระยะเวลากักต่อนต่างกัน พบว่า เสาตัวอย่าง C1, C2 และ C3 เหล็กเกิดการคราก โดยมีค่าความเครียดเท่ากับ -2,297, -2,318 และ -2,451 ไมโครสเตรน หลังตัวอย่างรับน้ำหนักบรรทุกสูงสุด ซึ่งแสดงให้เห็นว่าเสาตัวอย่างควบคุมหรือเสาที่มีการกักต่อนของเหล็กแกนช่วงเริ่มต้น ความสามารถในการรับน้ำหนักยังขึ้นอยู่กับกำลังวัสดุของคอนกรีตและเหล็กแกน ในขณะที่ เสาตัวอย่าง C4 มีการกักต่อนของเหล็กแกนและเกิดรอยแตกร้าวมากที่สุด แต่มีค่าความเครียดของเหล็กเพียง -1,366 ไมโครสเตรน ที่น้ำหนักบรรทุกเท่ากับ 71,838 กิโลกรัม โดยที่เหล็กไม่เกิดการคราก แต่ลักษณะของการวิบัติเกิดจากการบดอัดของคอนกรีตก่อน เนื่องจากแรงยึดเหนี่ยวระหว่างเหล็กและคอนกรีตลดลงจากการกักต่อนและรอยร้าว จากการทดสอบสามารถกล่าวได้ว่าเมื่อเสาตัวอย่างที่ถูกกักต่อนในอัตราที่สูงมากขึ้น มีแนวโน้มที่วัสดุคอนกรีตจะเกิดการวิบัติก่อนที่เหล็กจะเกิดการคราก ฉะนั้นความสามารถในการรับน้ำหนักบรรทุกสูงสุดในเสาจึงขึ้นอยู่กับกำลังรับแรงอัดของคอนกรีตมากกว่ากำลังของเหล็กเสริม

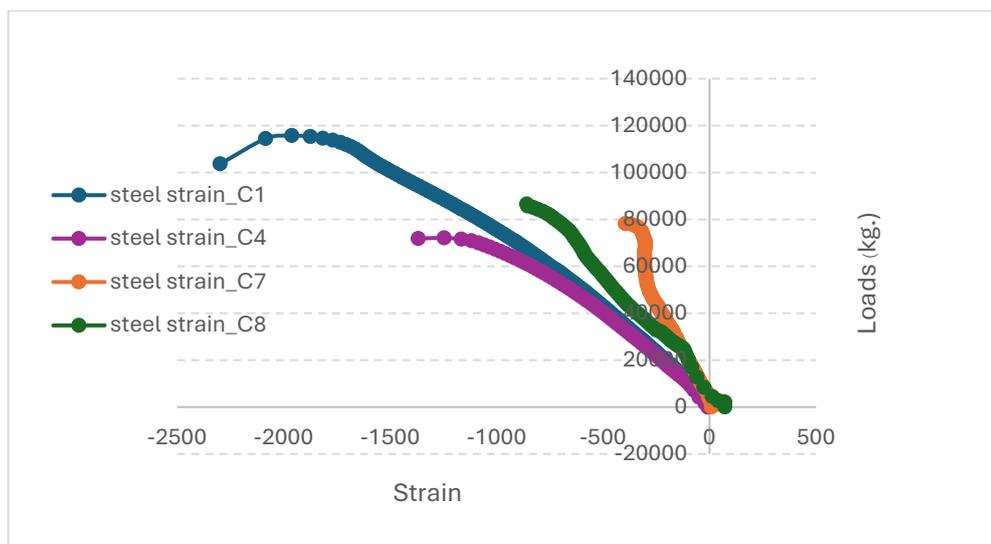
ภาพที่ 4.10 แสดงความเครียดของเหล็กเสริมและน้ำหนักบรรทุกทุกของเสาตัวอย่างที่มีรูปแบบการเสริมแรงต่างกัน

ภาพที่ 4.10 แสดงความเครียดของเหล็กเสริมและน้ำหนักบรรทุกทุกของเสาตัวอย่างที่มีรูปแบบการเสริมแรงต่างกัน โดยตัวอย่างเสาถูกกักต่อนของเหล็กแกนมากที่สุด (ระยะเวลาเร่งด้วยกระแสไฟฟ้า 8 วัน) ผลทดสอบพบว่าเหล็กแกนในเสาตัวอย่างมีค่า ความเครียดเท่ากับ -1,366, -394 และ -853 ที่น้ำหนักบรรทุกสูงสุดเท่ากับ 71,838, 78,146 และ 85,725 กิโลกรัม ของตัวอย่าง C4, C7 และ C8 ตามลำดับ โดยเหล็กแกนของตัวอย่างเสาทั้ง 3 ต้นไม่เกิดการครากตัว นอกจากนั้นพบว่าเสาตัวอย่างที่มีการเสริมแรงด้วยคาร์บอนไฟเบอร์ทั้งสองรูปแบบ ความเครียดของเหล็กในขณะที่รับน้ำหนักบรรทุกสูงสุดจะน้อยกว่าตัวอย่างเสาควบคุมและเสาที่ไม่ได้เสริมแรง อาจเกิดจากการรับน้ำหนักบรรทุกถูกแบ่งทั้ง เหล็กแกน คอนกรีต และแผ่นคาร์บอนไฟเบอร์ ฉะนั้นค่าความเครียดในเหล็กแกนจึงมีค่าต่ำ ซึ่งแสดงให้เห็นว่าเหล็กมีการรับน้ำหนักน้อยกว่าเมื่อเปรียบเทียบกับตัวอย่างเสาที่ไม่ได้มีการเสริมแรง และลักษณะการวิบัติเกิดจากการที่แผ่นคาร์บอนไฟเบอร์ฉีกขาดทั้งสองรูปแบบ โดยอาจกล่าวได้ว่าเสาเกิดการวิบัติเมื่อวัสดุคอนกรีตและแผ่นคาร์บอนไฟเบอร์ไม่สามารถรับน้ำหนักได้
