การลดของเสียในกระบวนการผลิตแผ่นวงจรพิมพ์  
กรณีศึกษา ผู้ผลิตชิ้นส่วนอิเล็กทรอนิกส์แห่งหนึ่งในประเทศไทย

REDUCING WASTE IN THE PRINTED CIRCUIT BOARD MANUFACTURING PROCESS  
CASE STUDY OF AN ELECTRONICS PART MANUFACTURER IN THAILAND

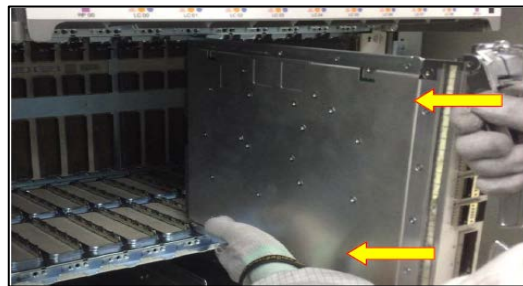
รูปภาพที่ 7 แสดงการดึงแผ่นวงจรพิมพ์ออกจากเครื่อง

ขั้นตอนที่ 5 คือ ทำการดึงแผ่นวงจรพิมพ์ออกจากเครื่องโปรแกรม ในลักษณะรูปที่ 7

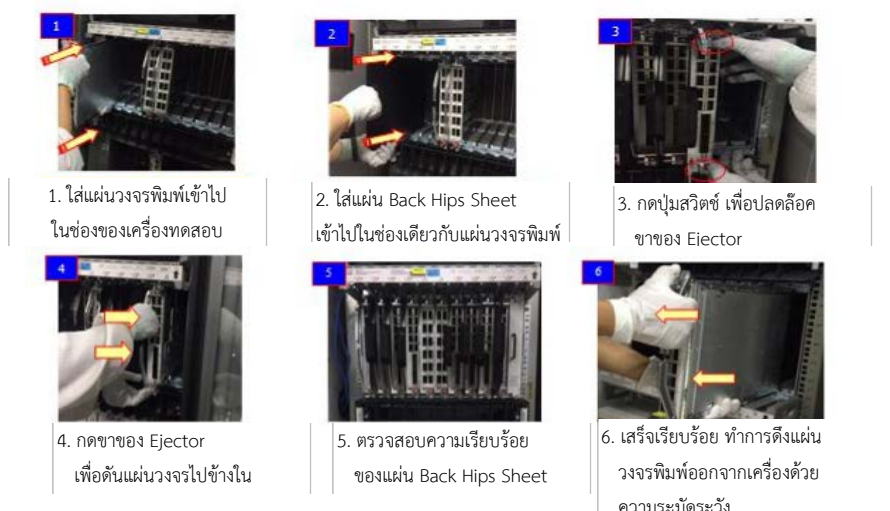
รูปภาพที่ 11 แสดงเอกสารการปฏิบัติงานที่เป็นมาตรฐานหลังการปรับปรุง

หลังจากมีการออกแบบ และสร้างแผ่น Black Hips Sheet เรียบร้อยแล้ว จึงนำไปทดลองใช้งานจริง และทำการบันทึกผลการใช้งานช่วงเดือนกันยายน 2564 ถึงเดือนมกราคม 2565 ดังผลการวิจัยในหัวข้อถัดไป อีกทั้งนำวิธีการทำงานใหม่จัดทำเอกสารการปฏิบัติงานที่เป็นมาตรฐานดังรูปที่ 11
