## การควบคุมคุณภาพและลดการสูญเสียในกระบวนการประกอบชิ้นส่วน บังโคลนหน้าแก้มข้างรถยนต์ด้วยวิธีโพคา-โยเกะ

## Quality Control and Loss Reduction in the Front Side Fender Model Assembly Process Using Poka-Yoke Techniques

This study aimed to use Poka-Yoke techniques to help prevent errors and reduce loss in Front Side Fender Model assembly process. The researchers used four tools in the 7QC tools which were Check Sheet, Cause-and-Effect Diagram and Graphs to search for causes and ways to solve problems and Cause and Effect Matrix and ECRS Techniques. The study revealed that the main cause of the problems was that the incorrect assembled side fenders were submitted to another department. This mistake had bad effects on time and workforce spent for correcting work including more expenses. The mistakes occurred because there was no tool for detecting errors in the work piece. Therefore, the researchers use Poka-Yoke techniques in order to decrease errors by designing a control system for target detection while it was moving through the process. After collecting data, the study showed that before the improvement during January to August 2019, the number of problems caused by the process we

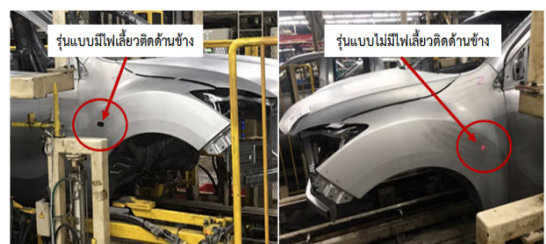
รูปที่ 6 การประกอบชิ้นส่วนบังโคลนหน้าแก้มข้างรถยนต์ที่ผิดรุ่น

จากตารางที่ 2 ข้อมูลจำนวนการเกิดปัญหา ก่อนการปรับปรุง การเกิดปัญหาพบว่าปัญหาทั้งหมดเกิดขึ้นที่แผนก Body Shop ในส่วนของกระบวนการประกอบชิ้นส่วนบังโคลนหน้าแก้มข้างรถยนต์ ปัญหาที่พบคือการประกอบชิ้นส่วนบังโคลนหน้าแก้มข้างรถยนต์ผิดรุ่น เช่น รุ่นที่ต้องการมีไฟเลียวติดด้านข้างแต่

พนักงานประกอบชิ้นส่วนบังโคลนหน้าแก้มข้างรถยนต์ที่ไม่มีไฟเลี้ยวและรุ่นที่ไม่ต้องการมีไฟเลี้ยว แต่พนักงานประกอบแบบมีไฟเลี้ยว ดังรูปที่ 5 ก) ชิ้นส่วนบังโคลนหน้าแก้มข้างรถยนต์รุ่นแบบมีไฟเลี้ยว ข) ชิ้นส่วนบังโคลนหน้าแก้มข้างรถยนต์รุ่นแบบไม่มีไฟเลี้ยว และดังรูปที่ 6 การประกอบชิ้นส่วนบังโคลนหน้าแก้มข้างรถยนต์ที่ผิดรุ่น

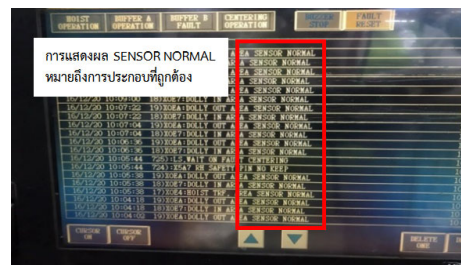
รูปที่ 12 การแสดงผลการประกอบชิ้นส่วนถูกต้องหรือไม่ถูกต้องที่หน้าจอกล่องควบคุมหลัก

จากรูปที่ 11 ไดอะแกรมการทำงานของเซ็นเซอร์เพื่อส่งข้อมูลให้กับกล่องควบคุมการทำงานหลัก ใช้ในการประมวลผลจากการตรวจจับสนิทงาน การทำงานเริ่มต้น เมื่อหัวแก้มเคลื่อนที่มายังจุดที่กำหนดไว้ พนักงานก็จะทำการประกอบชิ้นส่วนบังคับโคลนหน้าแก้มข้างรถยนต์ จากนั้นเซ็นเซอร์จะตรวจสอบชิ้นส่วนบังคับโคลนหน้าแก้มข้างรถยนต์ที่พนักงานประกอบถูกหรือผิด โดยจะมีแสงเลเซอร์จากเซ็นเซอร์ ส่งไปที่ชิ้นส่วนบังคับโคลนหน้าแก้มข้าง กำหนดให้เป็นระยะเซนติเมตรในการบ่งบอกถึงความถูกต้อง ถ้าทั้ง 2 ข้าง มีระยะในการส่งของแสงเลเซอร์ ที่เท่ากันแสดงว่ามีการประกอบบังคับโคลนหน้าแก้มข้างที่ถูกต้อง แต่ถ้าระยะการส่งของแสงเลเซอร์ ทั้ง 2 ข้าง ไม่เท่ากัน แสดงว่าการประกอบบังคับโคลนหน้าแก้มข้างที่ประกอบมาผิด กล่องควบคุมหลัก (Main Control Box) จะแสดงค่าความผิดพลาดและมีเสียงดังแจ้งเตือนว่ามีประกอบบังคับโคลนหน้าแก้มข้างผิด ดังรูปที่ 12 การแสดงผลการประกอบชิ้นส่วนถูกต้องหรือไม่ถูกต้องที่หน้าจอกล่องควบคุมหลัก

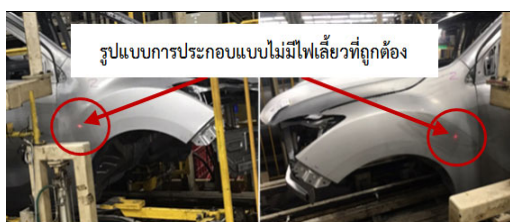
รูปที่ 13 การประกอบชิ้นส่วนบังโคลนหน้าแก้มข้างรถยนต์ทั้ง 2 ข้าง ที่ไม่มีรูไฟเลี้ยวเหมือนกันอย่างถูกต้อง

หลังจากการปรับปรุง ในการทดสอบช่วงที่ 2 จำนวนวันทำงานที่ 13 วัน ปริมาณการผลิตเท่ากับ 1,911 คัน ไม่พบปัญหาที่เกิดขึ้น ผลที่ได้จากการทดสอบพบว่าระบบสามารถตรวจจับชิ้นส่วนที่ประกอบได้อย่างแม่นยำหลังจากที่มีการปรับปรุงปัญหาที่เกิดขึ้น ดังรูปที่ 13 การประกอบชิ้นส่วนบังโคลนหน้าแก้มข้างรถยนต์ทั้ง 2 ข้าง ที่ไม่มีรูไฟเลี้ยวเหมือนกันอย่างถูกต้อง รูปที่ 14 การประกอบชิ้นส่วนบังโคลนหน้าแก้มข้างรถยนต์ทั้ง 2 ข้าง ที่มีรูไฟเลี้ยวเหมือนกันอย่างถูกต้อง

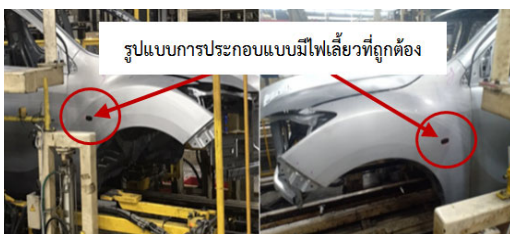
รูปที่ 14 การประกอบชิ้นส่วนบังโคลนหน้าแก้มข้างรถยนต์ทั้ง 2 ข้าง ที่มีรูไฟเลี้ยวเหมือนกันอย่างถูกต้อง
