## การลดของเสียที่เกิดจากการเชื่อมด้วยหุ่นยนต์ในกระบวนการประกอบชิ้นส่วนตัวถังรถชุด-ตัก

## Reducing Waste Generated by Welding Robots in the Assembly Process of Backhoe Body Parts

This research aimed to reduce waste caused by welding robots in the assembly process of backhoe body parts. The researchers used 7QC tools: Check Sheet, Pareto Diagram, Cause-and-Effect Diagram and Graphs, to find out causes and solutions. The study revealed that the greatest amount of waste occurred at the robotic assembly process. When using Cause-and-Effect Diagram to analyze the assembly process, it indicated that the problems were caused by 2 factors: machines and workforce. There are 3 drawbacks of machines: dirty welding head, not straight welding line, and lack of precision while welding. The second factor, people, made mistakes by not being able to place the work pieces at the right spot. To solve the problems, firstly, the research team created a manual for robot maintenance. Secondly, we inform employees how to maintain the machines to prevent problems with the entire robot's components. In addition, we prepared a jig for holding the work pieces while welding to solve problems related to robot

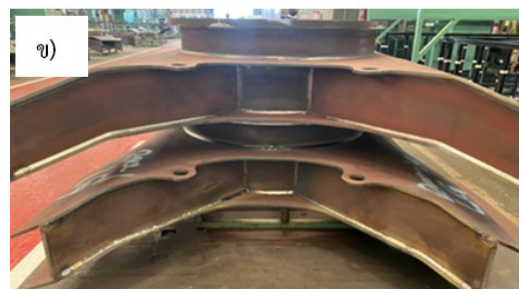
รูปที่ 1 ก) โครงสร้างการรองรับชิ้นส่วนต่างๆ ของตัวถัง  
ข) ชิ้นส่วนตัวถังรถชุด-ตก

ชิ้นส่วนตัวถังที่ได้นำมาศึกษา เป็นอุปกรณ์ที่ติดตั้งอยู่ในรถชุด-ตก มีหน้าที่หลักคือเป็นโครงสร้างรองรับชิ้นส่วนต่าง ๆ ด้านบนชิ้นส่วนตัวถังจะทำหน้าที่รองรับห้องควบคุมและชุดแขนชุด-ตก รวมถึงเป็นจุดหมุนของห้องควบคุม สำหรับด้านล่างจะรองรับอุปกรณ์ของระบบขับเคลื่อน ดังรูปที่ 1 ก) โครงสร้างการรองรับชิ้นส่วนต่างๆ ของตัวถัง ข) ชิ้นส่วนตัวถังรถชุด-ตก

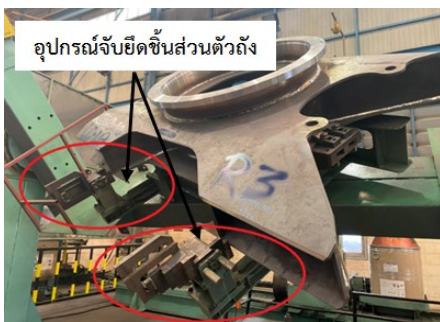
รูปที่ 7 ตำแหน่งการติดตั้งอุปกรณ์จับยึดชิ้นส่วนตัวถัง

หลังจากการออกแบบและสร้างอุปกรณ์จับยึดเสร็จเรียบร้อยแล้ว ทำการติดตั้งอุปกรณ์จับยึดลงบนแท่นสำหรับวางยึดติดกับชิ้นงาน เพื่อนำมาทดสอบการทำงานของหุ่นยนต์เชื่อม ดังรูปที่ 7
