## การลดอัตราของเสียในกระบวนการผลิตสบู่อ่อน

## Reduction of Defect Rate in Bar Soap Manufacturing Process

### Abstract

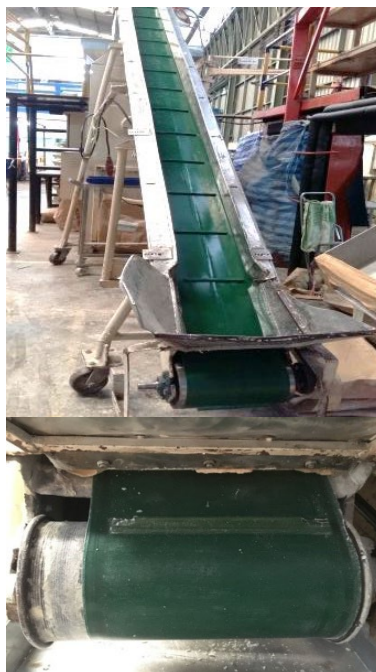
รูปที่ 5 สายพานไม่ได้ศูนย์

ผลการศึกษาพบว่า สาเหตุของสายพานไม่ได้ศูนย์ ดังแสดงในรูปที่ 5 เกิดจากการที่เนื้อสบู่เกิดการเกาะตัวสะสมเป็นกลุ่มก้อนบริเวณลูกกลิ้ง ทำให้แผ่นสายพานลำเลียงสบู่มีลักษณะเป็นคลื่นไม่เรียบ ขณะที่มีการใช้งาน แผ่นสายพานจะไม่อยู่บริเวณกึ่งกลาง ทำให้เคลื่อนตัวบิดเบี้ยวและทำให้ขอบแผ่นสายพานชำรุด

ส่งผลต่อการสูญเสียที่เพิ่มขึ้น จากการสำรวจแผ่นสายพานพบว่ามีการเอียงออกทางด้านข้าง จึงทำให้แผ่นสายพานขูดกับขอบเครื่องเสียหายและทำให้ขอบแผ่นสายพานชำรุดส่งผลให้อัตราการยึดของขอบทั้ง 2 ด้านไม่เท่ากัน เมื่อสายพานทำงานไปนาน ๆ ทำให้เกิดการเคลื่อนตัวบิดเบี้ยวและเกิดการรั่วของสบู่ในปริมาณมาก

แนวทางในการแก้ไขปัญหาสายพานไม่ได้ศูนย์ของสายพานลำเลียงสับ จากผลการวิเคราะห์หาสาเหตุด้วย Why-Why Analysis (ตารางที่ 3) คือการออกแบบรางสกรูคอนเวเยอร์ทดแทนสายพานและลูกกลิ้ง หลังจากได้มีการทดลองเบื้องต้นในหลายรูปแบบ พบว่า

การแก้ปัญหาในส่วนนี้สามารถทำได้โดยปรับปรุงบริเวณแผ่นสายพานโดยเปลี่ยนอุปกรณ์สายพานลำเลียงเดิมให้เป็นชุดขับเคลื่อนเกียร์สกรู จะช่วยแก้ปัญหาสายพานไม่ได้ศูนย์และลดการสูญเสียของเนื้อสับได้

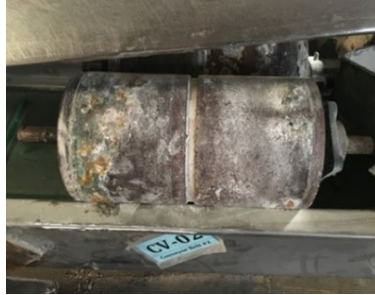
รูปที่ 6 การติดโกดไว้ที่หลังแผ่นสายพานของลูกกลิ้งสายพานและร่องการเคลื่อนที่ของขอบใต้สายพาน

รูปที่ 6 แสดงการติดไคต์หลังแผ่นสายพานของลูกกลิ้งสายพานและร่องการเคลื่อนที่ของขอบใต้สายพานก่อนการปรับปรุง จากการวิเคราะห์หาสาเหตุที่ไคต์หลังแผ่นของสายพานหลุดจากร่องนำทางด้วยแผนผังก้างปลาแสดงในรูปที่ 7 และได้ผลการวิเคราะห์หาสาเหตุต่าง ๆ ในรูปของพาเรโต ดังแสดงไว้ในรูปที่ 8 จะเห็นได้ว่าสาเหตุหลัก 3 อันดับแรกมีค่าสูงถึงร้อยละ 72 โดยเกิดจากปัญหาโครงสร้างขอบแผ่นสายพาน 2 ข้างชำรุด 48 ครั้ง (ร้อยละ 28) แผ่นสายพานเยื้องออกทางด้านข้าง 43 ครั้ง (ร้อยละ 25) และปัญหาลูกกลิ้งเบียดขอบโครงสร้างสายพาน 31 ครั้ง (ร้อยละ 18) ตามลำดับ ดังนั้นจึงนำประเด็นสาเหตุโครงสร้างขอบแผ่นสายพาน 2 ข้างชำรุดที่มีปัญหาของการเกิดความถี่สูงสุดลำดับแรกมาวิเคราะห์ดำเนินการ

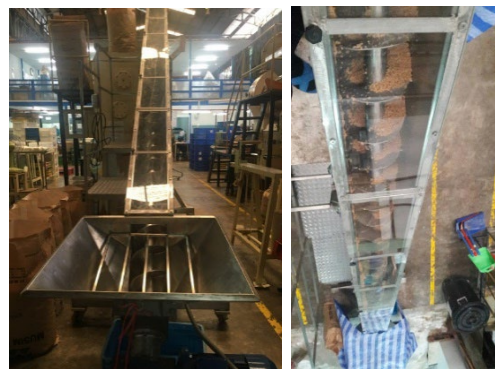
รูปที่ 9 ชุดขับใบเกลียวสกรูลำเลียงใหม่

การปรับปรุงชุดขับใบเกลียวสกรูหรือรางสกรูคอนเวเยอร์ใหม่ทดแทนแผ่นสายพานที่มีหน้าที่ในการลำเลียงหรือป้อนวัสดุ ที่มีลักษณะเป็นผงแป้งหรือเป็นเม็ดได้ และสามารถทำหน้าที่ในการผสมวัสดุให้เป็นเนื้อเดียวกันในขณะลำเลียงควบคู่กันไปในแนวลาดเอียง ลักษณะการสร้างรางสกรูคอนเวเยอร์เป็นได้ทั้งแผ่นเกลียวสกรูหรือแกนทวน ทำให้สกรูลำเลียงชนิดนี้เหมาะกับการใช้งานที่ต้องหลีกเลี่ยงการปนเปื้อนของวัสดุและงานที่ต้องการความสะอาด ทนต่อความสึกหรอสูง โดยทำการติดตั้งระบบชุดขับใบเกลียวรางสกรูลำเลียงใหม่ ดังแสดงในรูปที่ 9 โดยเปลี่ยนรูปแบบการขับใบเกลียวสกรูใหม่ที่ขับด้วยมอเตอร์เกียร์ ขนาด 5HP อัตราทด 50 รอบต่อนาที ช่วยเป็นตัวขับเคลื่อนชุดขับใบเกลียวสกรูลำเลียงสับที่มีอัตราการไหลของเนื้อสับประมาณ 800–1,000 กิโลกรัมต่อชั่วโมง ซึ่งมีปริมาณที่มากกว่าการรองรับแผ่นสายพานเดิม โดยใบเกลียวสกรูใหม่มีการติดตั้งตามแนวเอียงที่เหมาะสมกับเครื่องจักรในการใช้งาน เพื่อให้สอดคล้องกันกับกระบวนการอัด ดังนั้นการ

ปรับปรุงระบบชุดขับใบเกลียวสกรูเป็นการลำเลียงโดยใช้ใบเกลียวเป็นตัวขับเคลื่อน เพื่อเพิ่มอัตราการไหลของเนื้อสับและสามารถลดการเกิดของเสียจากสายพานไม่ได้ศูนย์ อีกทั้งยังช่วยลดปัญหาการเปลี่ยนแผ่นสายพานที่ชำรุดจากการใช้งานได้อีกด้วย

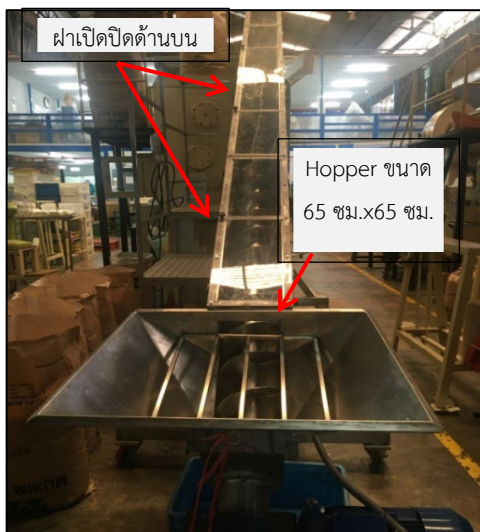
รูปที่ 10 โครงสร้างรางสกรูลำเลียงและท่อสกรูขนถ่ายลำเลียงสับและมีฝาเปิดปิดด้านบน

จากปัญหาของอุปกรณ์สายพานลำเลียงที่กล่าวมา จึงได้ทำการออกแบบรางสกรูลำเลียงหรือท่อสกรูขนถ่ายแบบใหม่มาทดแทนการใช้สายพานและชุดลูกกลิ้ง

โดยทำโครงสร้างโค้งรูปตัวยู (U) ติดตั้งสกรูด้านในสำหรับลำเลียงสับและมีฝาเปิดปิดด้านบน ใช้วัสดุอะคริลิกใส ความหนา 0.004 ม. ติดบานพับ เพื่อป้องกันสิ่งสกปรกขนาดเล็กและการปนเปื้อนต่างๆ และใช้เป็นช่องทางในการทำความสะอาดรางสกรูลำเลียง ดังแสดงในรูปที่ 10 สำหรับการทำความสะอาด การปรับโครงสร้างของชุดสายพานลำเลียง ป้องกันแผ่นสายพานเยื้องศูนย์ ลดการเสียดสีระหว่างแผ่นสายพานกับขอบที่สำคัญป้องกันการสะสมเศษสับได้ห้องสายพาน ที่ทำให้โครงสร้างขอบสายพาน 2 ข้างชำรุด นอกจากนี้ยังช่วยลดขั้นตอนการทำความสะอาดสายพานจากการสะสมเศษสับได้ห้องสายพานได้อีกด้วย

แนวทางในการแก้ไขไคต์หลังแผ่นสายพานหลุดจากร่องนำทางทำได้โดยการออกแบบปรับปรุงเครื่องจักรในส่วนของการรางสกรูลำเลียง (Screw Chute Conveyor) และท่อสกรูขนถ่าย (Screw Pipe Conveyor) จัดทำเป็นโครงสร้างสแตนเลสโค้งครึ่งวงกลม ติดตั้งสกรูด้านในเพื่อลำเลียงสับและมีฝาเปิดปิดด้านบนสำหรับทำความสะอาด
