ประสิทธิภาพของหินโรยทางที่ปรับปรุงด้วยมวลรวมจากยางรถยนต์ภายใต้แรงกระทำวัฏจักร  
PERFORMANCE OF RAILWAY BALLAST IMPROVED WITH TIRE-DERIVED AGGREGATE  
UNDER CYCLIC LOADING

Arsit Iyarak<sup>1</sup>, Thaweesak Thongkhwan<sup>1\*</sup>, Sommart Swasdi<sup>2</sup> and Arun Lukjan<sup>3</sup>

<sup>1,1\*</sup>Lecturer, Department of Civil Engineering, Faculty of Engineering, Rajamangala University of Technology Srivijaya

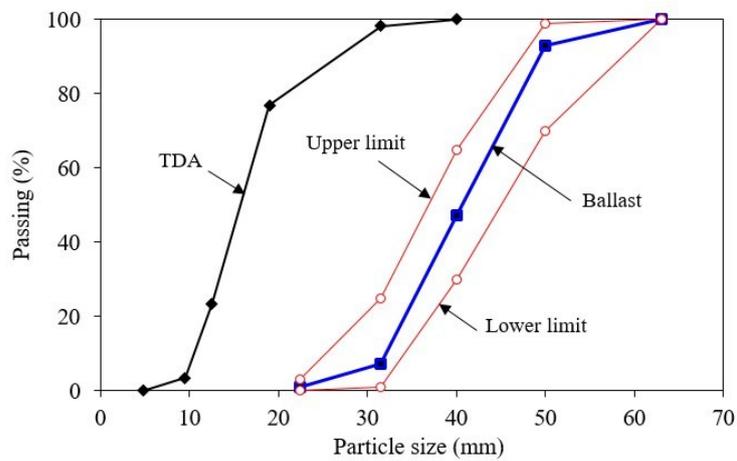
รูปที่ 2 กราฟการกระจายตัวของหินโรยทาง (Ballast) และมวลรวมจากขยารถยนต์ (TDA)

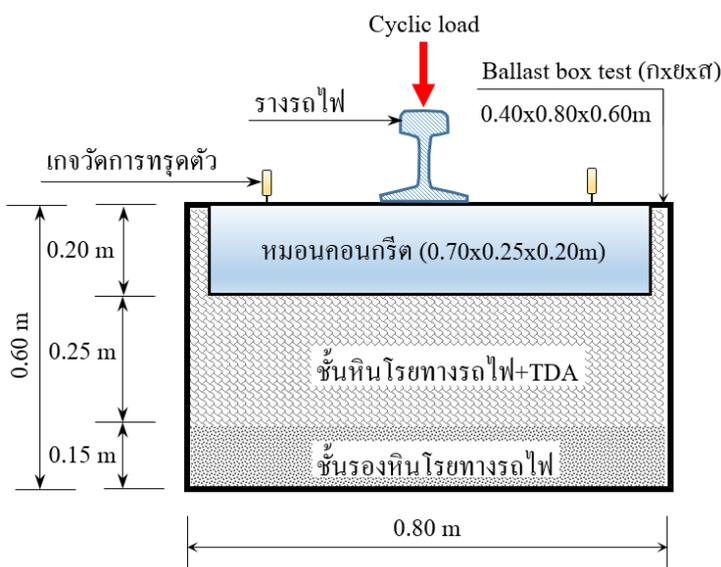
(ก) รายละเอียดวัสดุและอุปกรณ์

รูปที่ 3 การเตรียมตัวอย่างและติดตั้งอุปกรณ์ทดสอบ

การออกแบบกล่องทดสอบหินโรยทาง (Ballast box test: BBT) ซึ่งมีขนาดเท่ากับ 0.40×0.80×0.60 m (กว้าง×ยาว×สูง) ดังแสดงในรูปที่ 3 (ก) พร้อมดำเนินการสร้าง BBT ตามที่ออกแบบไว้ จากนั้นนำ BBT มาติดตั้งบนแท่นทดสอบดังแสดงในรูปที่ 4 (ก) จากนั้นเตรียมหินโรยทางให้มีขนาดละเอียดตามข้อกำหนด การเตรียมวัสดุเพื่อบรรจุใน BBT ประกอบด้วย ชั้นรองหินโรยทางและชั้นหินโรยทาง (รูปที่ 3 (ก)) โดยชั้นรองหินโรยทางหนา 0.15 m เป็นวัสดุหินคลุกที่มีสมบัติเป็นไปตามข้อกำหนดของการรถไฟแห่งประเทศไทย โดยทำการบดอัดให้มีความแน่นร้อยละ 95 ของความหนาแน่นสูงสุด ในขณะที่ชั้นหินโรยทางมีความหนา 0.25 m โดยแบ่งบรรจุ 2 ชั้นเท่า ๆ กัน แต่ละชั้นบดอัดแน่นโดยใช้ Vibratory hammer ส่วนการออกแบบส่วนผสมหินโรยทางประกอบด้วย (1) หินโรยทางล้วน (B100-T0) และ (2) หินโรยทาง+TDA ที่สัดส่วนร้อยละ 5 (B95-T5), 10 (B90-T10), 15 (B85-T15) โดยปริมาตรของหินโรยทางที่รวมช่องว่างระหว่างมวล ดังสรุปในตารางที่ 3

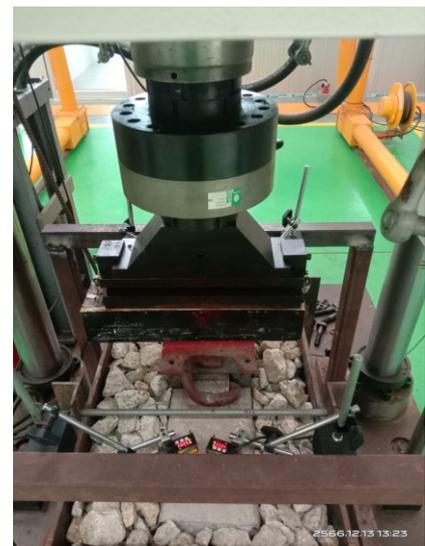
(ข) การติดตั้งเกจวัดการทรุดตัว

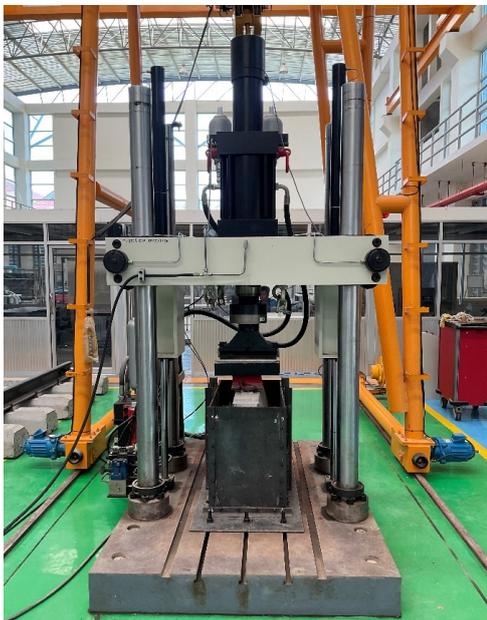
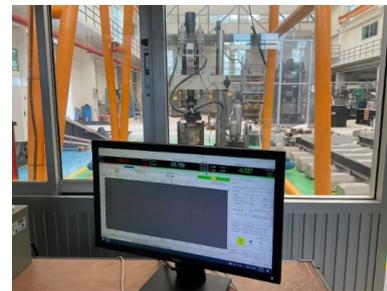
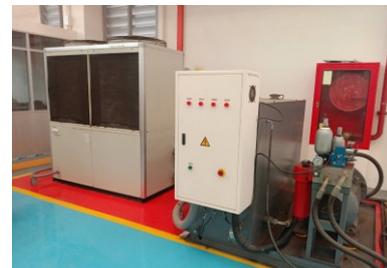
(ก) ชุดทดสอบแรงกระทำแบบวัฏจักร

(ข) ชุดคอมพิวเตอร์และบันทึกข้อมูล

(ค) ชุดควบคุมน้ำหนัก

รูปที่ 4 ชุดทดสอบการเสื่อมสภาพของหินโรยทาง

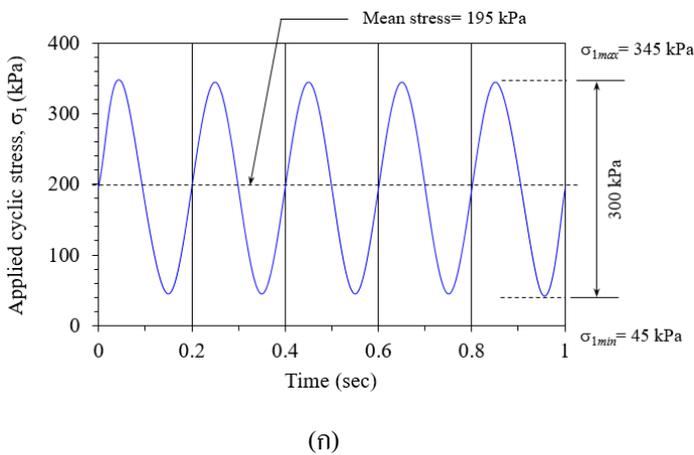
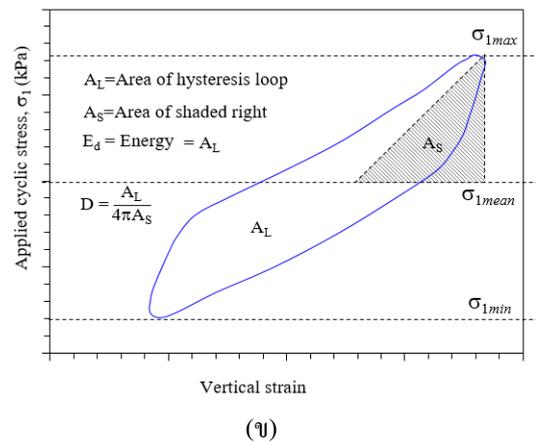
รูปที่ 5 (ก) ความเค้นภายใต้แรงกระทำวัฏจักรสำหรับความถี่ 5 Hz (ข) การหาค่าการดูดซับพลังงานและอัตราการหน่วง [15]

การเสื่อมสภาพของหินโรยทางถูกทดสอบภายใต้แรงกระทำวัฏจักรรูปแบบคลื่นไซน์เวฟที่ระดับความถี่เท่ากับ 5 Hz กำหนดให้ทดสอบด้วยวิธีควบคุมความเค้น (Stress-controlled) นั่นคือ ความเค้นต่ำสุดเท่ากับ 45 kPa ซึ่งคิดเป็นน้ำหนักบรรทุกคงที่จากหอนรถไฟกับรางรถไฟประมาณ 8 kN [15] ในขณะที่ความเค้นสูงสุด ( $P_{max}$ ) เท่ากับ 345 kPa ซึ่งคิดเป็นน้ำหนักบรรทุกคงที่รถไฟวิ่งผ่าน 60 kN (6 ตัน) และจำนวนรอบเท่ากับ 100,000 รอบ ดังรายละเอียดในตารางที่ 4 ระหว่างทดสอบจะทำการวัดรอบน้ำหนักที่กระทำทั้งหมดและการทรุดตัวจะถูกบันทึกข้อมูลอย่างต่อเนื่องโดยการติดตั้งเกจวัดการทรุดตัวบนหอนร่องรางจำนวน 4 จุด หลังจากทดสอบเสร็จจึงนำตัวอย่างหินโรยทางร้อนผ่านตะแกรงแต่ละขนาดพร้อมชั่งน้ำหนักตัวอย่างที่ล้าง เพื่อคำนวณการเสื่อมสภาพของหินโรยทาง รูปที่ 5 (ก) แสดงรูปแบบของความเค้นภายใต้แรงกระทำวัฏจักรสำหรับความถี่ 5 Hz

หินโรยทางจัดเป็นวัสดุยืดหยุ่นหนืด (Viscoelastic) ชนิดหนึ่ง que แสดงพฤติกรรมฮิสเทรีซิส (Hysteresis) ภายใต้การรับน้ำหนักวัฏจักร ส่งผลให้เกิดการกระจายพลังงานความเครียดเชิงกล โดยพลังงานความเครียดที่สะสมและกระจายไปนี้จะสัมพันธ์กับการหน่วงเชิงกล (Mechanical damping) ของวัสดุยืดหยุ่นหนืด [8] ค่าอัตราการหน่วง (Damping ratio, D) และค่าการดูดซับพลังงาน ( $E_d$ ) ใช้เป็นค่าอธิบายการเพิ่ม-ลดของพลังงานที่เกิดจากแรงกระทำซ้ำที่เกิดขึ้นกรณีใช้ TDA เปรียบเทียบกับกรณีที่มีเฉพาะหินโรยทางล้วน รูปที่ 5(ข) แสดงการหาค่าอัตราการหน่วงและค่าการดูดซับพลังงาน ผลการศึกษาพบว่า ในช่วงเริ่มต้นค่าอัตราการหน่วงจะสูงและลดลงเมื่อจำนวนรอบของน้ำหนักกระทำเพิ่มขึ้น เนื่องจากการกระจายพลังงานสูงจากการเคลื่อนตัวและการแตกหักของหินโรยทาง จากนั้นจะค่อย ๆ คงที่เมื่อมวลหินโรยทางมีความหนาแน่นขึ้นและพบว่า ชิ้นหินโรยทางมีเสถียรภาพมากขึ้นหลังจากผ่านไปประมาณ 10,000 รอบ เมื่อนำค่าอัตราการหน่วงที่จำนวนรอบน้ำหนักกระทำเท่ากับ 10,000 รอบ และ 100,000 รอบ มาแสดงความสัมพันธ์กับปริมาณ TDA ดังแสดงในรูปที่ 9(ข) อธิบายได้ว่า ค่าอัตราการหน่วงกรณีผสม TDA มีแนวโน้มเพิ่มขึ้นเมื่อเทียบกับกรณีหินโรยทางล้วน การเพิ่มนี้คิดเป็นประมาณ 2%, 12% และ 49% เมื่อใช้ TDA ในสัดส่วนโดยปริมาตรหินโรยทาง 5%, 10% และ 15% ตามลำดับ วิเคราะห์ได้ว่าค่าอัตราการหน่วงที่เพิ่มขึ้นนี้เกิดจากการผสม TDA ซึ่งเป็นวัสดุยืดหยุ่น

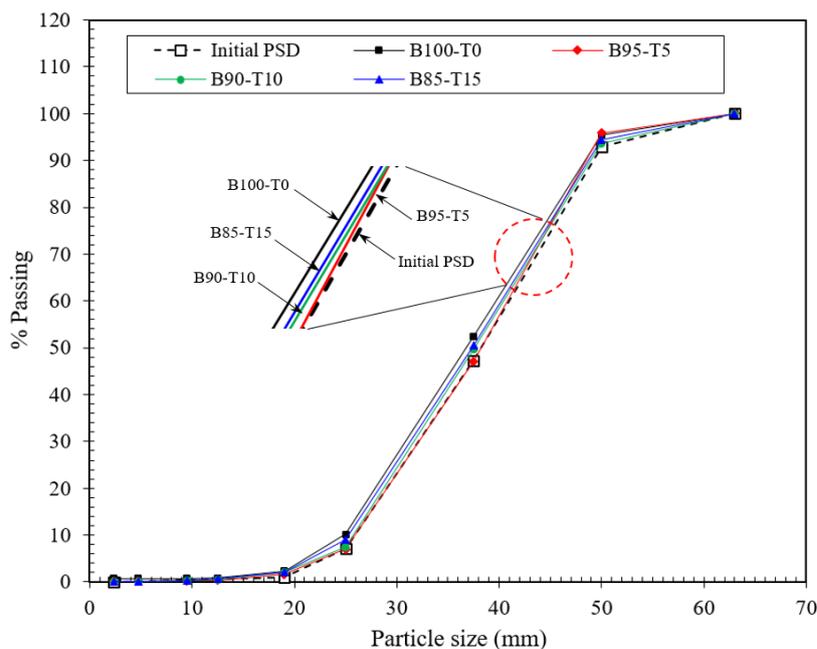
รูปที่ 6 การกระจายตัวของหินโรยทางก่อนและหลังทดสอบ

การแตกของหินโรยทางเป็นปัจจัยสำคัญหนึ่งที่ทำให้เกิดการเสื่อมสภาพในทางรถไฟ นักวิจัยหลายคนได้กำหนดดัชนีการแตกของหินโรยทางเพื่อประมาณปริมาณการแตกหักของอนุภาคหินโรยทาง [5-11] โดยพิจารณาจากการกระจายขนาดอนุภาคของตัวอย่างก่อนและหลังการทดสอบ งานวิจัยนี้ประเมินการแตกของหินโรยทางจากค่าดัชนีการแตกของหินโรยทาง (Ballast breakage index, BBI) [16] โดยค่า BBI นั้นจะขึ้นอยู่กับเปลี่ยนแปลงของการกระจายขนาดคละ (Particle size distribution, PSD) ของหินโรยทางก่อนและหลังจากทดสอบ (ดูรูปที่ 7 (ก)) โดยค่า BBI สามารถคำนวณได้จากสมการที่ 3

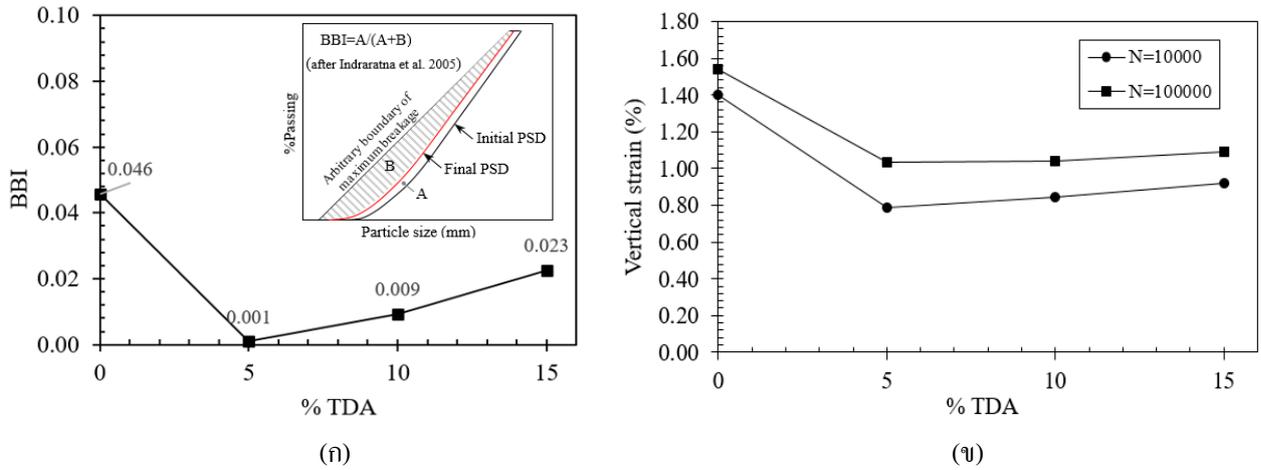
รูปที่ 7 (ก) ค่าดัชนีการแตกและ (ข) ความเครียดในแนวตั้งของหินโรยทางเปรียบเทียบปริมาณ TDA ในสัดส่วนที่ต่างกัน

เมื่อตัวแปร A คือพื้นที่การเปลี่ยนแปลงในเส้นโค้งการกระจายขนาดคละ (PSD) หลังการทดสอบ และ B คือ พื้นที่ที่อาจเกิดการแตกหัก หากค่า BBI เท่ากับศูนย์ อธิบายได้ว่าไม่มีการแตกเกิดขึ้น ถ้า BBI มากกว่าศูนย์ อธิบายได้ว่ามีการแตกเกิดขึ้น ซึ่งการประเมินประสิทธิภาพของหินโรยทางในที่นี้จะเปรียบเทียบกับกรณีใช้หินโรยทางล้วน (B100-T0) ผลการคำนวณค่า BBI ของหินโรยทางแสดงไว้ในรูปที่ 6 พบว่า ส่วนผสม B100-T0 มีค่า BBI เท่ากับ 0.046 เมื่อผสม TDA ในปริมาณ 5%, 10%, 15% พบว่า ค่า BBI เท่ากับ 0.001, 0.009, และ 0.023 ตามลำดับ จะเห็นได้ว่าค่า BBI กรณีที่ผสม TDA มีค่าน้อยกว่ากรณีใช้หินโรยทางล้วนทั้งหมด เมื่อนำค่า BBI มาพล็อตความสัมพันธ์กับปริมาณ TDA ดังแสดงในรูปที่ 7(ก) พบว่า ค่า BBI มีแนวโน้มลดลงเมื่อใช้ TDA ในปริมาณ 5% และเริ่มมีแนวโน้มเพิ่มขึ้นเมื่อใช้ TDA มากกว่า 5% นอกจากนี้ เมื่อพิจารณาจาก %Passing ขนาด 4.75 mm (ตารางที่ 5) เทียบกับส่วนผสม B100-T0 พบว่า ส่วนละเอียดมีค่า %Passing ลดลงประมาณ 78%, 86% และ 90% สำหรับส่วนผสม B95-T5, B90-T10 และ B85-T15 ตามลำดับ ซึ่งอธิบายได้ว่าการใช้ TDA ในปริมาณไม่เกิน 15% โดยปริมาตรหินโรยทางสามารถช่วยลดการแตกหักของหินโรยทางได้

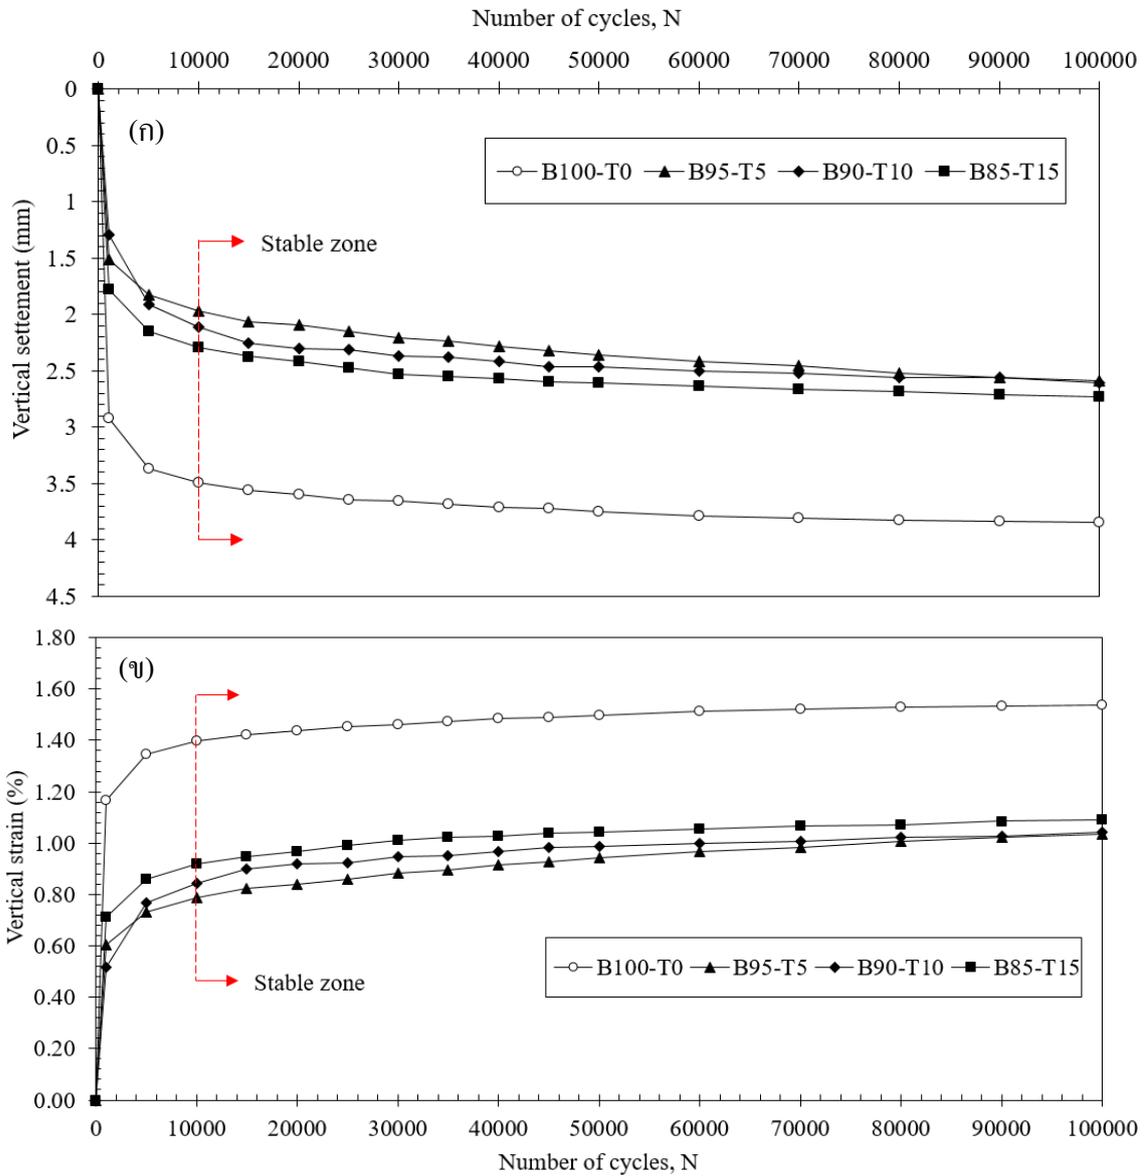
รูปที่ 8 ความสัมพันธ์ของค่าการทรุดตัว (ก) และความเครียดในแนวตั้ง (ข) กับจำนวนรอบที่น้ำหนักกระทำ

การเสีรูปร่างประกอบด้วย การทรุดตัวในแนวตั้ง (Vertical settlement,  $\delta_v$ ) และค่าความเครียดแนวตั้ง (Vertical strain,  $\epsilon_v$ ) ของหินโรยทางที่เกิดขึ้นภายใต้น้ำหนักกระทำวัฏจักรแสดงไว้ในรูปที่ 8 โดยค่าความเครียดแนวตั้งสามารถคำนวณได้จากค่าการทรุดตัวในแนวตั้งหารด้วยความหนาของชั้นหินโรยทาง ( $\epsilon_v = \delta_v / 250$ ) [8] จากรูปที่ 8(ก) จะเห็นได้ว่าการเสีรูปร่างพลาสติกของหินโรยทางเกิดขึ้นอย่างรวดเร็วมากถึงประมาณ 1,000 รอบ หลังจากนั้นอัตราการทรุดตัวจะค่อยๆ ลดลงเมื่อน้ำหนักกระทำถึงประมาณ 10,000 รอบ จากนั้นยังคงมีเสีรูปร่าง (Stable) โดยมีการทรุดตัวเกือบคงที่ การเสีรูปร่างแบบพลาสติกอย่างรวดเร็วนี้เกิดจากการที่หินโรยทางที่มีขนาดแตกต่างกันเคลื่อนตัวและถูกจัดเรียงใหม่ รวมถึงเกิดจากการเสียดสีและการขัดสีของหินโรยทางที่มีมุมแหลมคม [17] ในช่วงที่มีการเสีรูปร่างอย่างรวดเร็วนี้หินโรยทางจะถูกอัดแน่นมากขึ้นและจากนั้นความเป็นไปได้ในการจัดเรียงอนุภาคใหม่จะค่อยๆ ลดลงจนกระทั่งถึงสภาวะที่มีเสีรูปร่าง ถ้าพิจารณาการเปลี่ยนแปลงความเครียดแนวตั้งที่เกิดขึ้นก็พบว่า มีรูปแบบเดียวกับค่าการทรุดตัว

รูปที่ 8(ข) แสดงความสัมพันธ์ระหว่างค่าความเครียดในแนวตั้งเปรียบเทียบปริมาณ TDA ที่สัดส่วนต่างกันกับจำนวนรอบน้ำหนักกระทำ (N) เท่ากับ 10,000 รอบ และ 100,000 รอบ พบว่า แนวโน้มการเปลี่ยนแปลงความเครียดเป็นไปในรูปแบบเดียวกัน นั่นคือ ค่าความเครียดแนวตั้งกรณีผสม TDA มีค่าลดลงเมื่อเทียบกับกรณีหินโรยทางล้วน ผลการศึกษาแสดงให้เห็นว่า TDA มีผลทำให้ค่าการเสีรูปร่างและความเครียดมีค่าลดลงประมาณ 33%, 32% และ 29% เมื่อใช้ TDA ในสัดส่วนโดยปริมาตรหินโรยทาง 5%, 10% และ 15% ตามลำดับ ค่าการเสีรูปร่างที่มีค่าลดลงในชั้นหินโรยทางนี้วิเคราะห์ได้ว่าเป็นผลจาก TDA มาช่วยลดการแตกหัก ดังนั้นกล่าวได้ว่าการใช้ TDA สามารถช่วยลดการเสีรูปร่างรวมถึงความเครียดที่เกิดขึ้นในชั้นหินโรยทางได้อย่างมีนัยสำคัญ

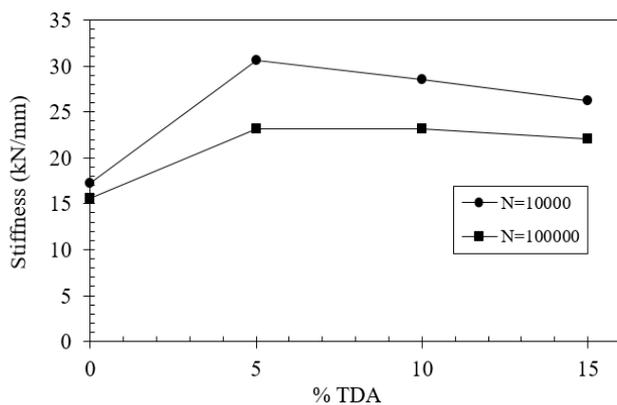
รูปที่ 9 (ก) ค่าความแข็งแรงแรงและ (ข) อัตราการหน่วงของหินโรยทางเปรียบเทียบปริมาณ TDA ในสัดส่วนที่ต่างกัน

ค่าความแข็งแรงแรง (Stiffness) เป็นอัตราส่วนระหว่างน้ำหนักกระทำต่อการเสียรูปของชิ้นหินโรยทาง เมื่อนำค่าความแข็งแรงแรงที่จำนวนรอบน้ำหนักกระทำเท่ากับ 10,000 รอบ และ 100,000 รอบ มาแสดงความสัมพันธ์กับปริมาณ TDA ดังแสดงในรูปที่ 9(ก) พบว่า ค่าความแข็งแรงแรงของชิ้นหินโรยทางกรณีผสม TDA มีค่าเพิ่มขึ้นเมื่อเทียบกับกรณีหินโรยทางล้วน โดยพบว่า การใช้ TDA ในปริมาณ 5% ส่งผลให้เกิดค่าความแข็งแรงแรงสูงสุด และมีแนวโน้มลดลงเมื่อผสม TDA มากกว่า 5% วิเคราะห์ได้ว่า TDA ถึงแม้จะเป็นวัสดุยืดหยุ่น แต่เมื่อใช้ในปริมาณที่เหมาะสม ก็สามารถทำให้ชิ้นหินโรยทางมีค่าความแข็งแรงแรงเพิ่มขึ้นได้
