## วารสารวิชาการ วิศวกรรมศาสตร์ ม.อบ. UBU Engineering Journal

### การวิเคราะห์ปัจจัยสำหรับการสาวไหมจากอุปกรณ์สาวไหมกึ่งอัตโนมัติที่ใช้ระบบส่งกำลังจากมอเตอร์

### Analysis of Factors for Silk Reeling of the Semi Automatic Silk Reeling Equipment with Motor Supply

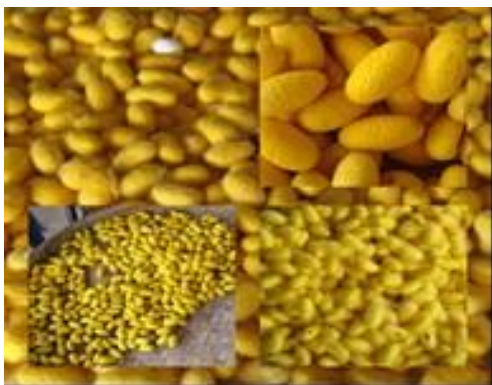
รูปที่ 1 การคัดแยกรังไหม

การคัดเรียงไหมเพื่อเตรียมการสาว คือ การคัดเรียงที่มีคุณภาพดีไปใช้ในการสาว เพื่อให้เส้นไหมที่ออกมามีคุณภาพดี ถ้าไม่มีการคัดแยกนำรังตีและรังเสียมาสาวรวมกัน เส้นไหมที่ได้จะมีคุณภาพลดลง แสดงดังรูปที่ 1

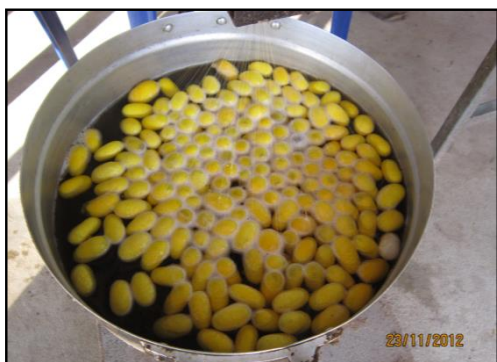
รูปที่ 2 การต้มรังไหม

การต้มรังไหม เพื่อให้กาไหมละลายและอ่อนตัวส่งผลให้เส้นใยคลายตัวได้ง่าย การต้มรังไหมจะต้องใช้ความชำนาญจึงจะทำการต้มรังไหมได้ดี แสดงดังรูปที่ 2

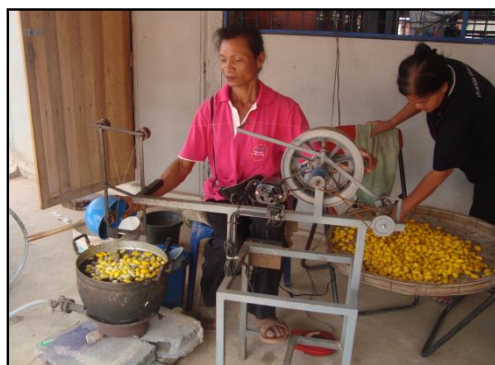
รูปที่ 3 การสาวไหมแบบมือหมุน

การสาวไหม คือ การดึงเส้นใยออกจากรังไหมหลาย ๆ รัง จากนั้นพันเป็นเกลียวรวมกันเป็นเส้นไหมโดยใช้อุปกรณ์สาวไหมแบบมือหมุน แสดงดังรูปที่ 3

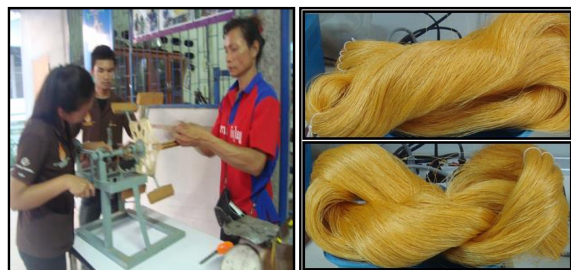
รูปที่ 4 การกรอเส้นไหมเพื่อทำเช็ด

การทำเช็ดไหมเป็นการเตรียมเส้นไหมเพื่อออกจำหน่าย เส้นไหมที่สาวได้ต้องมีการกรอเพื่อทำเช็ดให้มีเส้นรอบวงมาตรฐานเท่ากับ 150 เซนติเมตร โดยระหว่างการกรอควรให้เส้นไหมส่ายไปมาไขว้เป็นรูปข้าวหลามตัดและใช้เส้นด้ายร้อยเพื่อไม่ให้เส้นไหมในเช็ดกระจายออก แสดงดังรูปที่ 4

(ก) การกรอเส้นไหม

(ข) เช็ดไหม

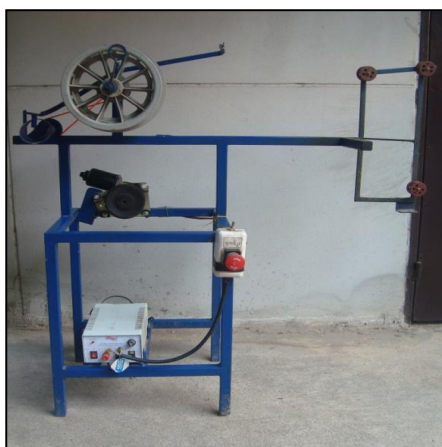
รูปที่ 9 อุปกรณ์สาวไหมแบบพัฒนา

การพัฒนาอุปกรณ์สาวไหม ใช้มอเตอร์ไฟฟ้าปัดน้ำฝน กระแสตรง 12 โวลต์ ความเร็วรอบสูง 45 รอบต่อนาที เป็นต้น

กำลังขับมู่เล่ส่งกำลังผ่านระบบสายพานไปยังมู่เล่ตามเพื่อขับ อักสาวไหมและชุดสายเส้นไหม ควบคุมการทำงานด้วยสวิตช์ และมีระบบหยุดการปฏิบัติงานเมื่อเกิดการขัดข้องสามารถ เคลื่อนย้ายสะดวกเก็บรักษาได้ง่าย แสดงดังรูปที่ 9

- 1) อุปกรณ์สาวไหมแบบเดิม เป็นอุปกรณ์การสาวไหมแบบมือหมุนลักษณะการทำงานจะใช้มือในการหมุนอักษสาว ทำให้เกิดความเร็วรอบในการหมุนที่ต่างกัน
- 2) อุปกรณ์สาวไหมแบบพัฒนา เป็นการพัฒนาโดยใช้มอเตอร์ส่งกำลังขับเคลื่อนให้ออกสาวไหมด้วยความเร็วรอบที่สม่ำเสมอ
