## วารสารวิศวกรรมศาสตร์และนวัตกรรม Journal of Engineering and Innovation

### การประยุกต์ใช้การสำรวจด้วยภาพถ่ายจากอากาศยานไร้คนขับสำหรับการตรวจสอบระยะเยื้องศูนย์และค่าระดับของเสาเข็ม

### The application of UAV photogrammetry for pile eccentricity and cut-off Levels inspections

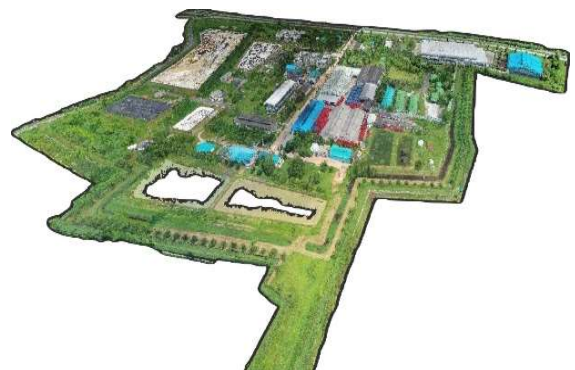
รูปที่ 1 แสดง Point Cloud ที่มีพิกัดสามมิติ X, Y, Z ค่าสี R, G, B

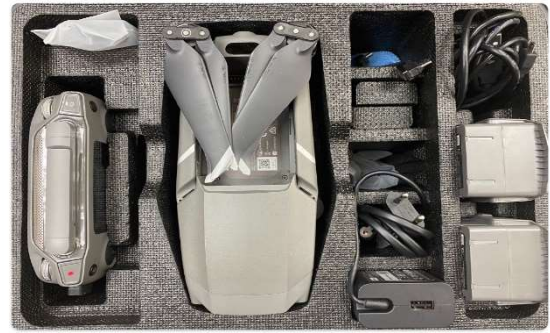
เป็น UAV ประเภท Multirotor ยี่ห้อ DJI รุ่น Mavic 2 Pro มีความละเอียดของจุดภาพ 20 ล้านจุดภาพ มีระบบการหาตำแหน่งจุดเปิดถ่ายภาพแบบจุดเดี่ยว (Single point positioning SPP) เป็นอุปกรณ์สำหรับบันทึกภาพถ่ายสำหรับประมวลผลเพื่อสร้างพอยต์คลาวด์แสดงในรูปที่ 2

รูปที่ 2 UAV ประเภท Multirotor ยี่ห้อ DJI รุ่น Mavic 2 Pro

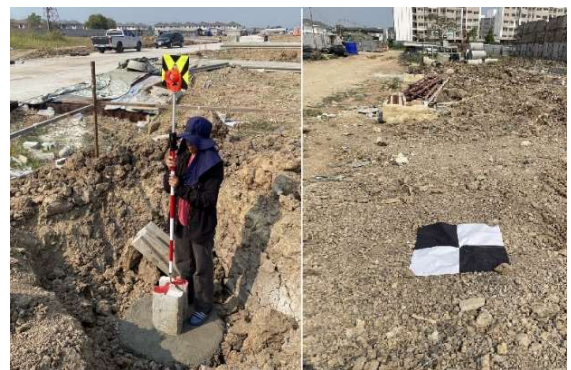
สามารถเก็บข้อมูลด้วยความแม่นยำสูงโดยมีความคลาดเคลื่อนในการวัดระยะทาง  $\pm 3 \text{ mm} + (2 \text{ ppm} \times D)$  และค่าความคลาดเคลื่อนในการวัดมุม  $\pm 5''$  ในกรณีศึกษานี้มีความถูกต้องทางราบ  $\pm 2 \text{ mm}$  ทางตั้ง  $\pm 5 \text{ mm}$  พิจารณาจากการแพร่กระจายความผิด (Error propagation) และระยะทางไม่เกิน 25 m เพื่อรังวัดข้อมูลตำแหน่งเบื้องต้นของเสาเข็มสำหรับตรวจสอบความคลาดเคลื่อนของข้อมูลพอยต์คลาวด์และใช้สร้างจุดควบคุมภาคพื้นดินในพื้นที่ศึกษา ซึ่งจุดควบคุมภาคพื้นดินใช้ในการประมวลผลเพื่อระบุพารามิเตอร์ทางตำแหน่งของพอยต์คลาวด์ให้ตรงกับพิกัดอ้างอิงของโครงการก่อสร้างแสดงในรูปที่ 3

รูปที่ 3 แสดงการรังวัดตำแหน่งเสาเข็มและจุดควบคุมภาคพื้นดิน

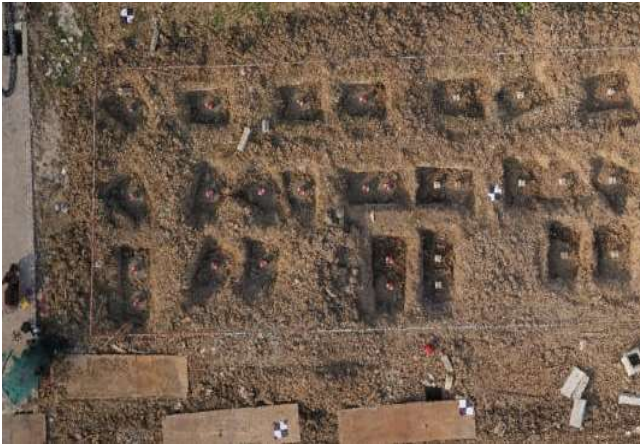
หลังจากการประมวลผลบล็อกลำแสงผ่านเกณฑ์ความคลาดเคลื่อนที่ยอมรับได้ การสร้างพอยต์คลาวด์โดยมีเงื่อนไขการค้นหาจุดสำคัญพิจารณาข้อมูลภาพที่ความละเอียด 1/2 เท่าของภาพถ่าย และการจับคู่จุดสำคัญปรากฏอยู่บนภาพถ่ายไม่น้อยกว่า 3 ภาพ สามารถสร้างพอยต์คลาวด์จำนวน

ทั้งสิ้น 67,095,965 จุด และความหนาแน่นของจำนวนจุดพอยต์คลาวด์สามมิติเฉลี่ยเท่ากับ 614,428 จุดต่อ  $m^3$  แสดงในรูปที่ 7

รูปที่ 7 ผลลัพธ์ของการสร้างพอยต์คลาวด์
