## ลักษณะการสุขาภิบาลที่พ้องอาศัยมีอิทธิพลต่อการเพาะพันธุ์หนูในตำบลหอไกร จังหวัดพิจิตร ประเทศไทย

### Housing Sanitation Conditions Influencing Rat Infestation in Ho Krai Subdistrict, Phichit Province, Thailand

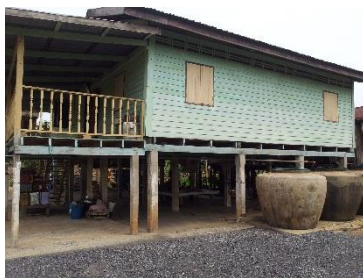
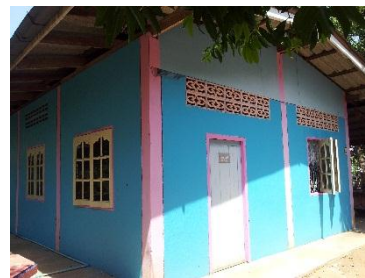
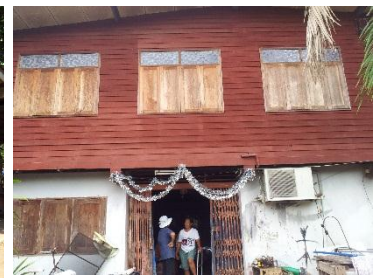
ภาพที่ 3 ลักษณะโครงสร้างบ้าน (ก= บ้านไม้สองชั้นได้ถุน โถง ข= บ้านไม้หรือปูนชั้นเดียว ค= บ้านไม้หรือปูนสองชั้น)

1. บ้านไม้สองชั้นที่มีใต้ถุนโล่ง (ภาพที่ 3ก) บ้านลักษณะนี้พบมากที่สุดมีจำนวนมากถึงร้อยละ 46.70 โดยบ้านส่วนใหญ่ใช้ไม้เป็นวัสดุหลักในการทำโครงสร้างรวมถึงพื้นและผนังบ้าน ส่วนหลังคาบ้านส่วนใหญ่ทำจากกระเบื้องที่มีชั้นผ้าหรือสังกะสี สำหรับใต้ถุนบ้านจะถูกใช้เป็นที่พักอาศัย ห้องครัวหรือที่เก็บของ

2. บ้านไม้หรือปูนชั้นเดียว (ภาพที่ 3ข) บ้านลักษณะนี้สำรวจพบร้อยละ 29.00 ของบ้านที่สำรวจทั้งหมด โดยถ้าโครงสร้างบ้านทำจากปูน ส่วนใหญ่จะไม่มีช่องระหว่างดินกับพื้นบ้าน แต่ถ้าบ้านทำจากไม้ จะมีลักษณะช่องว่างสูงไม่เกิน 2 ฟุตระหว่างพื้นดินและพื้นบ้าน

3. บ้านไม้หรือปูนที่มีสองชั้น (ภาพที่ 3ค) บ้านแบบนี้มีจำนวนร้อยละ 24.30 ของบ้านที่สำรวจทั้งหมด โดยมีลักษณะเป็นบ้านที่สร้างจากปูนทั้งหลังหรือกึ่งไม้กึ่งปูน โดยที่ชั้นบนมักมีโครงสร้างเป็นไม้และชั้นล่างมีโครงสร้างเป็นปูน

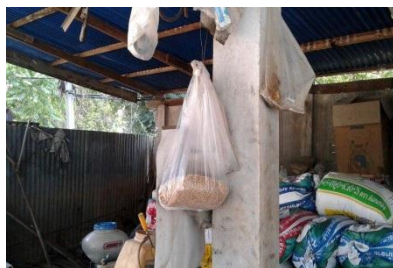
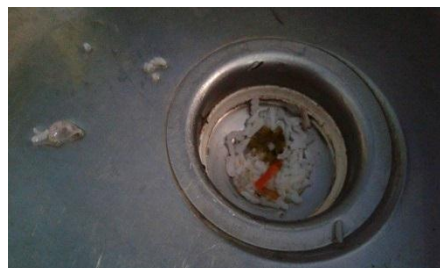
ภาพที่ 5 ลักษณะข้อบกพร่องทางด้านแหล่งอาหารที่พบในชุมชน

ภาชนะที่ไม่สามารถป้องกันหนูกัดแทะได้ เช่น การเก็บเมล็ดพันธุ์ข้าวโพด แดงกวา ถั่วเขียว อาหารปลา อาหารไก่ ไว้ในถุงพลาสติกและแขวนบริเวณเสาบ้านหรือกองไว้ใต้ถุนบ้าน ดังแสดงในภาพที่ 5 การมีแหล่งอาหารเหล่านี้ในบ้านทำให้มีโอกาสพบร่องรอยหนูมากกว่าสองเท่าของบ้านที่ไม่มีแหล่งอาหารเหล่านี้

แม้ว่าในการศึกษาครั้งนี้ พบว่ามีข้อบกพร่องทางด้านสุขาภิบาลเพียงสามด้านที่มีความสัมพันธ์กับการพบร่องรอยหนู ได้แก่ การเก็บอาหารไม่เหมาะสม การเก็บเมล็ดพืชและอาหารสัตว์ไม่มีฉนวนและการมีเพดานหรือฝ้าชำรุด อย่างไรก็ตาม สิ่งเหล่านี้เป็นเพียงการบ่งชี้ให้เห็นระดับความเสี่ยงของข้อบกพร่องทางด้านสุขาภิบาลที่ทำให้มีโอกาสพบหนูในบ้านเท่านั้น หากประชาชนทำการปรับปรุงเพียงสามด้านก็ไม่ได้หมายความว่าสามารถกำจัดหนูออกไปให้หมดจากชุมชนได้ เนื่องจากหนูเป็นสัตว์ที่มีความสามารถในการปรับตัวเก่ง สามารถหาแหล่งอาหารและที่อยู่อาศัยอื่นๆ ที่มีอยู่หลายแหล่งในชุมชนหรือไทรทอดแทนได้ เช่น หากทำการซ่อมแซมฝ้าที่ชำรุดจนกระทั่งหนูไม่สามารถเข้าไปอยู่อาศัยได้ หนูก็สามารถปรับตัวให้อยู่บนต้นไม้ที่อยู่ใกล้บ้าน หรืออยู่อาศัยในบริเวณที่รกได้ หรือหากทำการจัดเก็บอาหารมนุษย์ อาหารสัตว์หรือเมล็ดพันธุ์ไว้ในภาชนะที่มิดชิดกันหนูได้ หนูก็สามารถปรับตัวไปหาแหล่งอาหารอื่นเพื่อการดำรงชีวิตทดแทนได้ เช่น ถึงขยะหรือกองขยะที่อยู่รอบบริเวณบ้าน ดังนั้น ในการกำจัดหนูอย่างยั่งยืน ควรจะมีการกำจัดแหล่งอาหารและที่อยู่อาศัยทุกแหล่งของหนู รวมถึงทำการปิดทางเข้าออกของหนู เช่น การทำมุ้งลวดหรือการตัดต้นไม้ที่พาดผ่านสู่ตัวบ้าน เพื่อเป็นการลดประชากรหนูได้อย่างยั่งยืนในอนาคต
