การวิเคราะห์สาเหตุการวิบัติเชิงลาด และแนวทางการปรับปรุงแก้ไข:  
กรณีศึกษา ทางหลวงหมายเลข 1194 ตอน แม่สะเรียง – แม่สามแลบ ที่ กม. 21+150

Study on Slope Failure of Highway Embankment No.1194

Mae Sariang - Mae Saplaep Route sta. 21+150

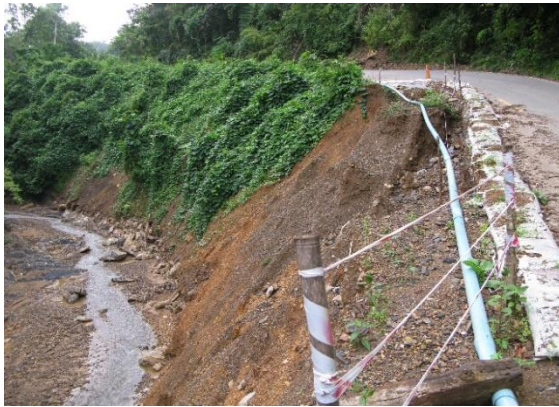
ภาพที่ 3 ลักษณะการวิบัติของลาดคันทาง

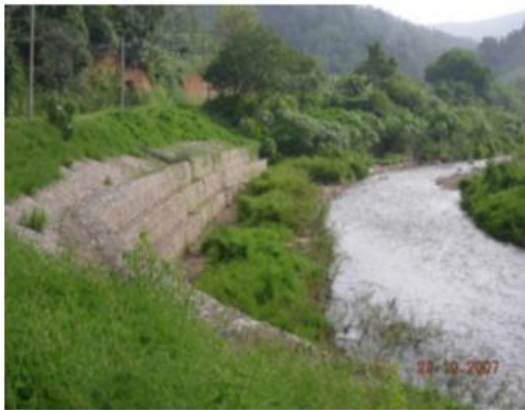
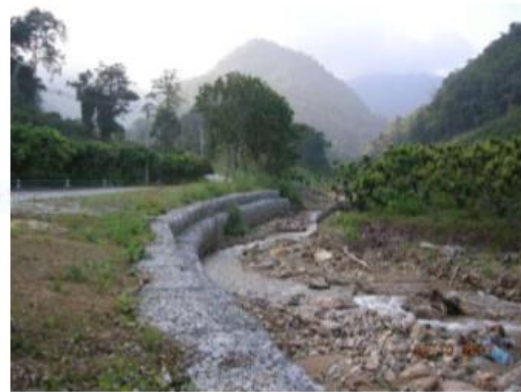
ภาพที่ 18 การใช้ Gabion ป้องกันการกัดเซาะของน้ำบริเวณปลายเชิงลาดคันทาง [18]

Gabion Wall เป็นโครงสร้างลาดตาข่ายประกอบเป็นกล่องที่มีประสิทธิภาพอย่างยิ่งในการ ป้องกันการกัดเซาะ บริเวณริมน้ำ และยังทำหน้าที่เสมือนกำแพงกันดินได้ในเวลาเดียวกัน แสดงภาพที่ 18 Mattress เป็นโครงสร้างลาดตาข่ายประกอบเป็นกล่องเช่นเดียวกับ Gabion Wall ใช้ในการป้องกันการกัดเซาะผิวหน้าเชิงลาดแต่ขนาดช่องเปิดเล็กกว่า (ขนาดช่องเปิดประมาณ 60 มิลลิเมตร) แสดงดังภาพที่ 19

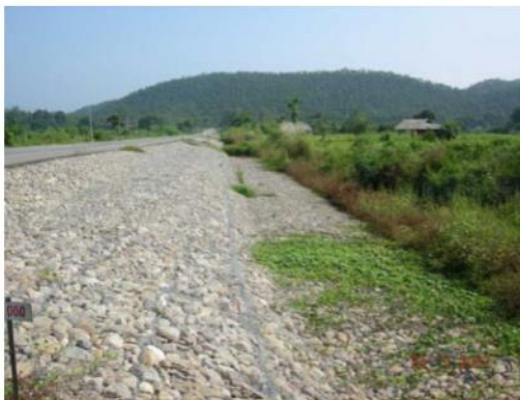
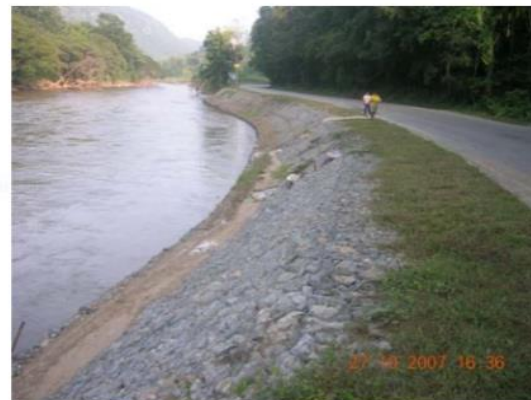
ภาพที่ 19 การใช้ Mattress ป้องกันการกัดเซาะบริเวณเชิงลาดและริมน้ำ [18]

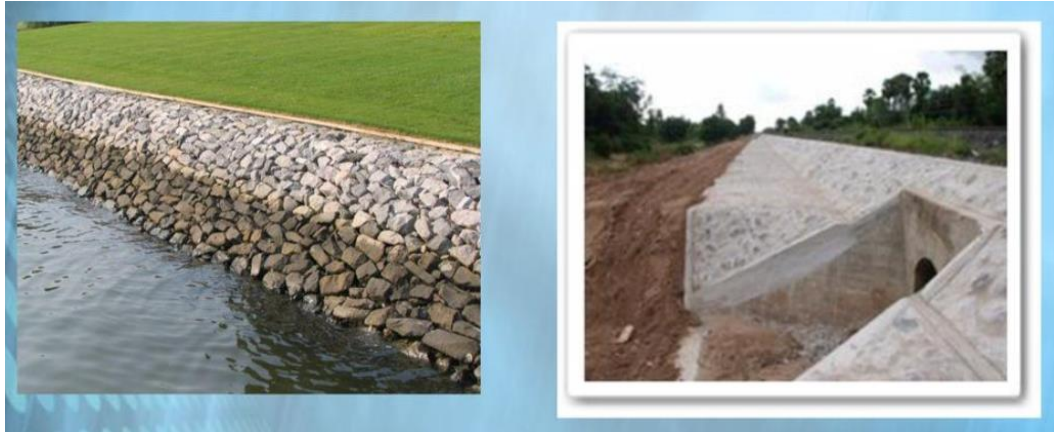
ภาพที่ 20 การใช้หินเรียงยาแนว ป้องกันการกัดเซาะบริเวณเชิงลาด [18]

หินเรียงยาแนว (Rip-Rap Protection) เป็นโครงสร้างที่ใช้สำหรับป้องกันน้ำกัดเซาะโดยใช้หินก้อนขนาดกลางถึงใหญ่เชื่อมประสานให้เป็นแผ่นด้วยซีเมนต์-ทราย(Mortar) บริเวณผิวหน้าเชิงลาด แสดงดังภาพที่ 20

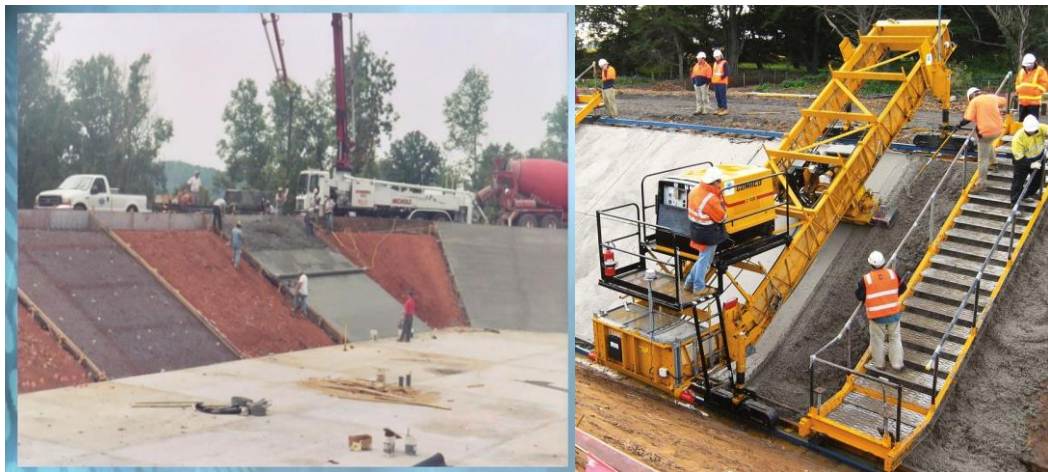
ภาพที่ 21 การใช้คอนกรีตลาด ป้องกันการกัดเซาะบริเวณเชิงลาด [18]

คอนกรีตลาด (Concrete Revetment) เป็นโครงสร้างที่ใช้สำหรับป้องกันน้ำกัดเซาะโดยใช้วิธีการลาดผิวหน้าเชิงลาดด้วยคอนกรีต แสดงดังภาพที่ 21
