## การวิเคราะห์สาเหตุการวิบัติของเชิงลาดด้วยวิธีสมมูลจำกัดและวิธีไฟไนต์เอลิเมนต์ และแนวทางการปรับปรุงการแก้ไข : กรณีศึกษา ทางหลวงหมายเลข 1270

ตอน กองลอย – แม่แฮใต้ ที่ กม.21+000

**Study on Slope Failure by Limit Equilibrium Method And Finite Element**

**Method of Highway Embankment and Remediation A Case Study**

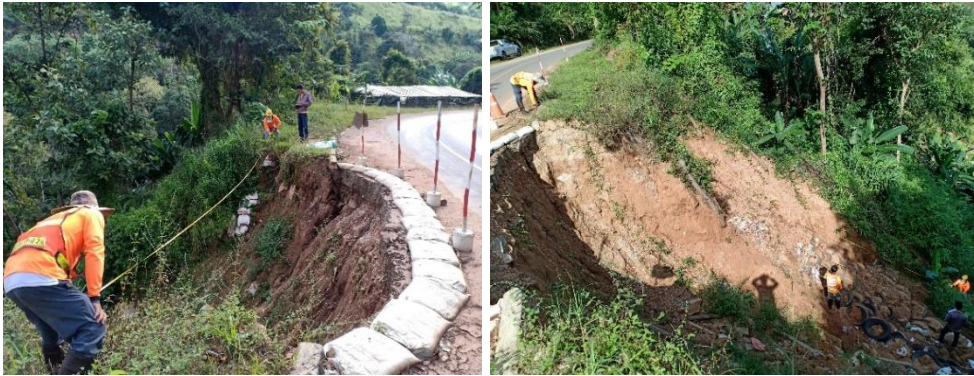
ภาพที่ 3 การสำรวจลักษณะภูมิประเทศ

2. ดำเนินการวางแผนการสำรวจพื้นที่ของภูมิประเทศในบริเวณที่จะทำการศึกษา โดยเป็นการสำรวจมิติต่างๆของแนวการวิบัติ ได้แก่ ความกว้าง ขาว และความลึก เป็นต้น ด้วยเทปวัดระยะเพื่อเป็นข้อมูลในการทำแบบจำลองแสดงในภาพที่ 3 และเก็บตัวอย่างดินไปทดสอบคุณสมบัติในห้องปฏิบัติการ โดยการขุดบ่อทดสอบดิน (Test Pit) จะทำการเก็บตัวอย่างจากความลึกผิวดินเดิมลงไปประมาณ 1.00 ม. – 1.50 ม.จำนวน 3 บ่อทดสอบในตำแหน่งต่างๆ ได้แก่

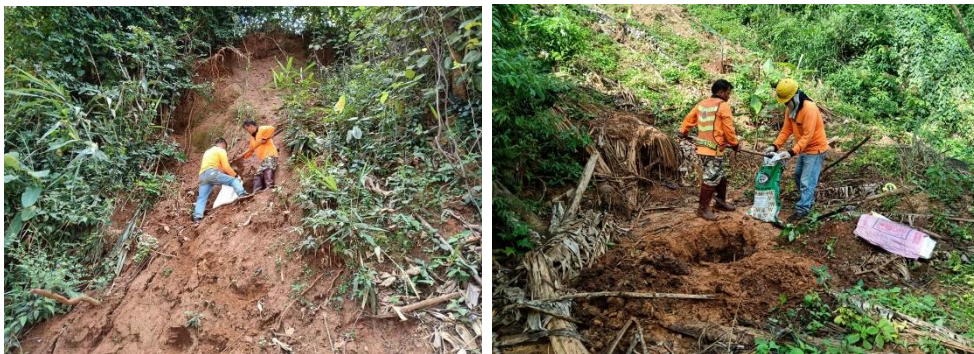
ภาพที่ 4 จุดที่ทำการเก็บตัวอย่างดินด้วยวิธีขุดจากบ่อทดสอบดิน (Test Pit)

1) จุดที่ 1 บริเวณ Toe Slope 2) จุดที่ 2 บริเวณ Fill Slope 3) จุดที่ 3 บริเวณ Back Slope แสดงในภาพที่ 4

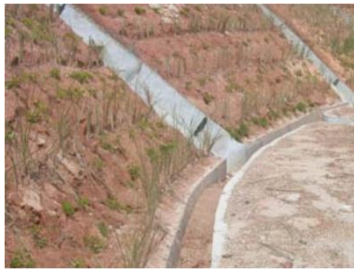
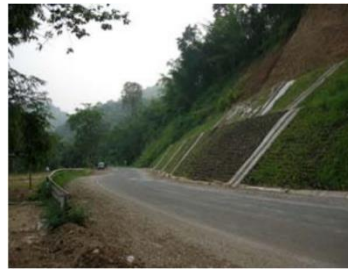
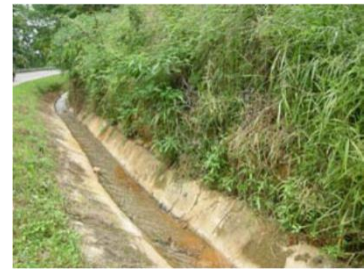
(ก) Berm Ditch

(ข) Drain Chute

(ค) Toe Ditch

ภาพที่ 11 ระบบระบายน้ำบนเชิงลาด

รางระบายน้ำบนเชิงลาดหรือรางระบายน้ำผิวดินถือได้ว่าเป็นองค์ประกอบที่มีความสำคัญในการป้องกันการชะล้างพังทลายของเชิงลาด รางระบายน้ำเป็นโครงสร้างที่ควบคุมการไหลของน้ำทั้งยังเป็นแนวป้องกันการไหลบ่าของน้ำจากภายนอกเชิงลาดที่อาจเข้ามาสร้างความเสียหายได้ การก่อสร้างต้องตรวจสอบความถูกต้องว่าจุดปล่อยน้ำต้องอยู่นอกพื้นที่ของเชิงลาดหรือไม่สร้างความเสียหายในอนาคต แสดงในภาพที่ 11

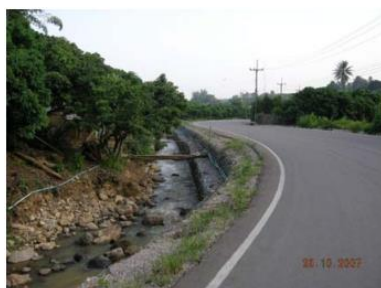
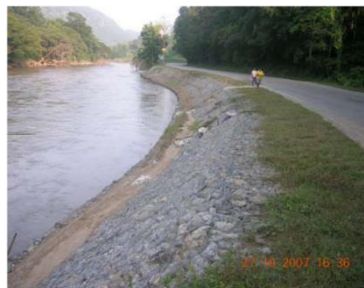
(ก) Gabion

(ข) Mattress

ภาพที่ 14 รูปแบบการก่อสร้าง Gabion และ Mattress [18]

กล่องลวดตาข่าย(Gabion and Mattress) ใช้สำหรับป้องกันการพังทลายจากการกัดเซาะ เป็นกล่องลวดตาข่ายโลหะที่ไม่เป็นสนิม หรือถูกเคลือบด้วยวัสดุที่ป้องกันการเกิดสนิม เช่น Polyvinyl เป็นต้น และมีความทนทานต่อการกัดกร่อน (Corrosion) หรือผลจากกระบวนการ Weathering ต่างๆ ภายในบรรจุหินขนาดต่างๆ ที่หาได้ง่ายและมีความทนทาน จนเต็มขนาดกล่องแล้วนำมาปูวางในบริเวณที่ต้องการป้องกันการกัดเซาะ โดยเฉพาะบริเวณที่มีการกัดเซาะรุนแรง นอกจากนี้ยังช่วยในเรื่องของแรงต้านบริเวณด้านล่างของเชิงลาดให้มีเสถียรภาพมั่นคงขึ้นได้ด้วย หลักการทำงานเช่นเดียวกับกำแพงกันดิน ซึ่งกล่องลวดตาข่ายทำหน้าที่เป็นโครงสร้างกันดินช่วยพยุงป้องกันการพังทลายหรือการเคลื่อนตัวของมวลดิน เป็นการเพิ่มแรงต้านทานให้กับเชิงลาด แสดงในภาพที่ 14
