การวิเคราะห์สาเหตุการวิบัติเชิงลาดด้วยวิธีไฟไนต์เอลิเมนต์ และแนวทางการปรับปรุงแก้ไข กรณีศึกษาทาง  
หลวงชนบท สาย อด.4013 ช่วง กม.12+850 - กม.13+150 ระหว่างบ้านนาคำน้อยและบ้านท่าตูม  
Slope Failure Causes and Remediation Approaches: A case study of Rural Road Udon  
Thani 4013 Km.12+850 – Km.13+150 Section between Ban Na kum Noy and BaanTah  
Toom Using Finite Element Method with Plaxis 2D Program

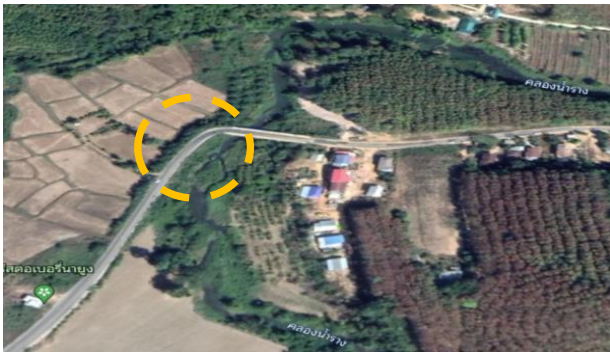
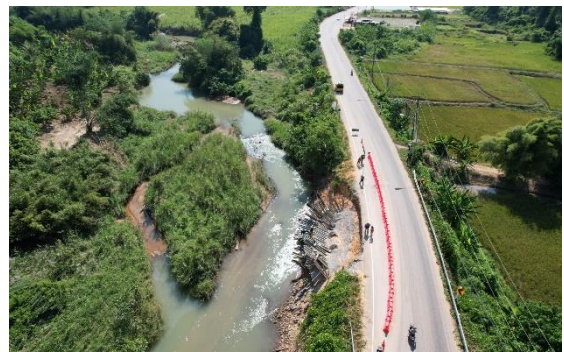
ภาพที่ 1 และ ภาพที่ 2 แสดงตำแหน่งบริเวณที่ทำการวิจัย

ศึกษาสาเหตุของการวิบัติของโครงสร้างเชิงลาดที่เกิดความเสียหาย บริเวณถนนทางหลวงชนบท สาย อด.4013 ช่วง กม.12+850 - กม.13+150 ช่วงบ้านนาคำน้อยไปบ้านนาตุมบริเวณสะพานและแนวทางการป้องกันและแก้ไขการวิบัติ ดังแสดงในภาพที่ 1 และ ภาพที่ 2

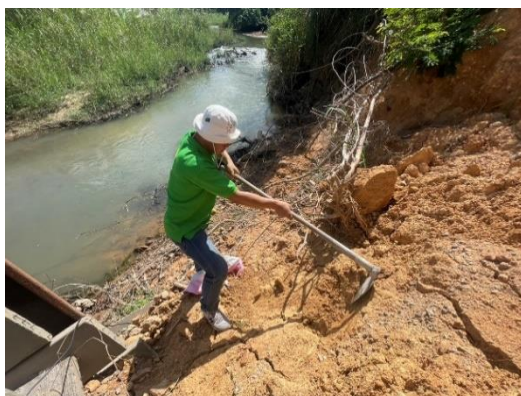
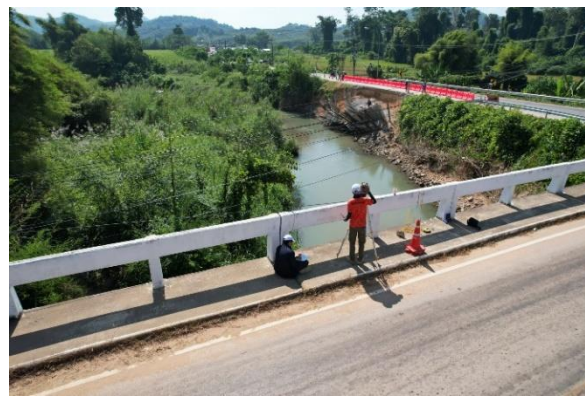
ภาพที่ 3 การเก็บตัวอย่างดิน การสำรวจภูมิประเทศของบริเวณทำการศึกษา และแสดงหน้าตัดเชิงลาด

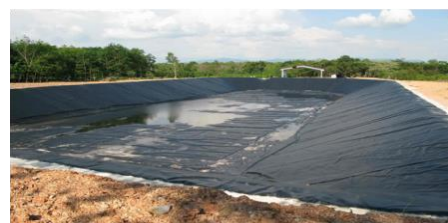
ภาพที่ 14 ภาพ Rubber sheet และภาพตัวอย่างการใช้งานเพื่อป้องกันการซึมของน้ำและการกัดเซาะเชิงลาดจากน้ำ

โดยการแนะนำเพื่อลดการกัดเซาะบริเวณจุดต่ำสุดของกล่องเมทเทรส (Mattress) ที่อยู่ติดกับบริเวณผิวดินท่อน้ำ คือการปูแผ่นยาง (Rubber sheet) ใต้กล่องเมทเทรสและปูล้นออกไปอีกประมาณ 1-2 เมตร เพื่อป้องกันการกัดเซาะ โดยแผ่นยางมีคุณสมบัติยืดหยุ่นได้สูงและสามารถป้องกันน้ำได้ดี เพื่อช่วยลดการกัดเซาะบริเวณของน้ำบริเวณดังกล่าวได้ดียิ่งขึ้น แต่อาจจะต้องแลกมาด้วยมูลค่าการดำเนินการที่สูงยิ่งขึ้นด้วย
