การศึกษาพฤติกรรมทรุดตัวของฐานรากเสาเข็มสะพานจากการละลายของชั้นเกลือ โดยวิธีไฟไนต์เอลิเมนต์

Study of The Settlement Behavior of Bridge Pile Foundations Frome the Dissolution of Salt Layer by Finite Element Method

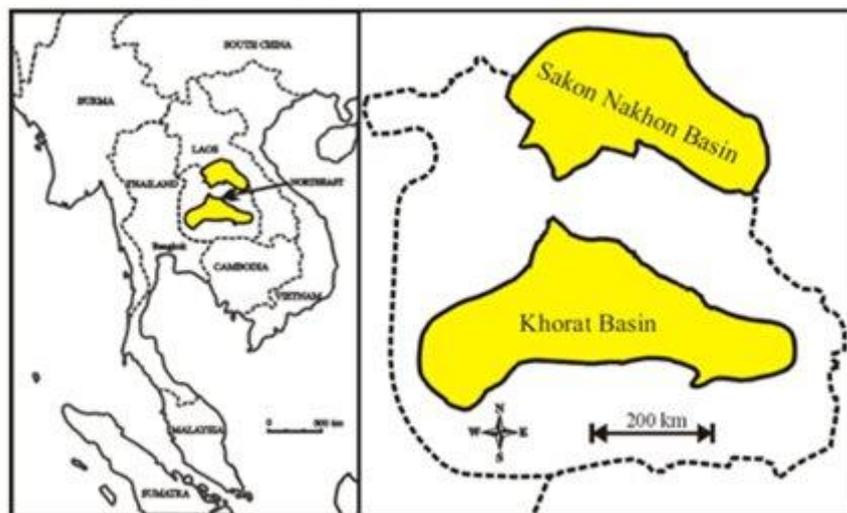
ภาพที่ 1 แอ่งโคราชและสกลนครภาคตะวันออกเฉียงเหนือ ของประเทศไทย (Suwanich, 1986) [1]

การทรุดตัวของพื้นผิวดินในพื้นที่ภาคตะวันออกเฉียงเหนือของประเทศไทยที่ปรากฏในแอ่งโคราชและแอ่งสกลนคร ส่วนใหญ่พบในบริเวณพื้นที่ ที่มีการสูบน้ำเกลือจากใต้ผิวดินขึ้นมาทำนาเกลือสินเธาว์ และพื้นที่ใกล้เคียงนาเกลือสินเธาว์ กรณีที่เกิดการทรุดตัวในพื้นที่นาเกลือ มักไม่เป็นที่เปิดเผย แต่หากเกิดในพื้นที่ใกล้เคียง โดยเฉพาะใกล้แหล่งชุมชนหรือที่อยู่อาศัย จะปรากฏให้เห็นเป็นข่าว และสร้างความหวาดกลัวต่อชีวิตและทรัพย์สินของผู้คนที่อาศัยอยู่ใกล้เคียง ปริมาณเกลือสินเธาว์ของแอ่งโคราชและสกลนครภาคตะวันออกเฉียงเหนือของประเทศไทยมีมากมายมหาศาล ดังแสดงในภาพที่ 1 Suwanich (1986) [1]

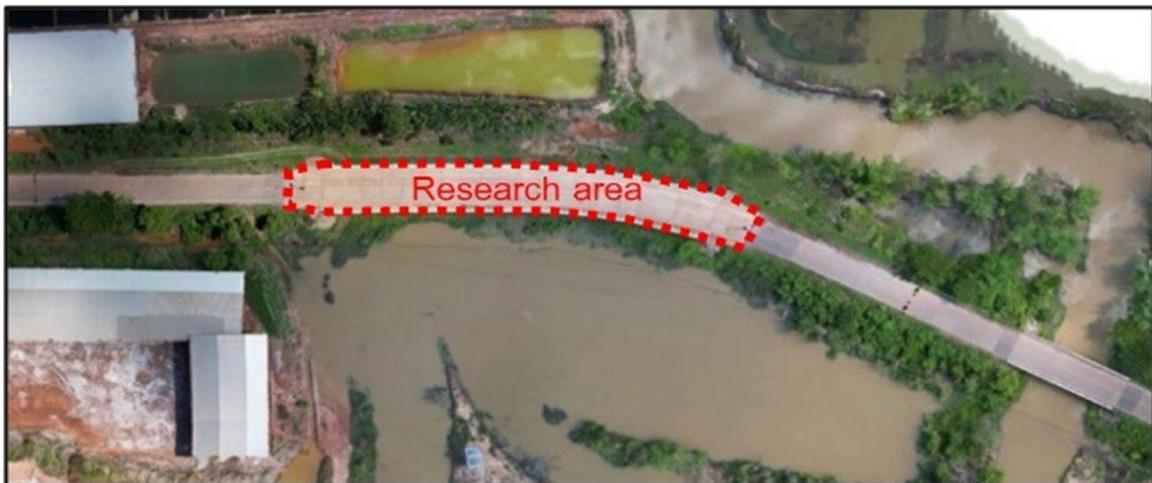
ภาพที่ 2 ทางหลวงหมายเลข 2229 ตอน กุดเรือคำ-บ้านม่วง ระหว่าง กม. 4+075 ถึง กม. 4+285

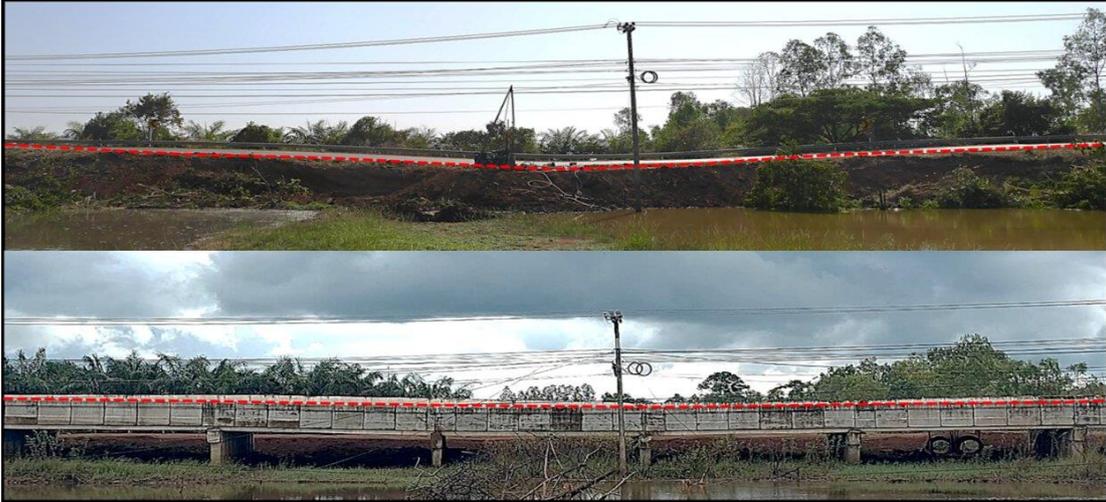
ภาพที่ 3 เปรียบเทียบการทรุดตัวของถนน ปี 2561 และการทรุดตัวของสะพาน ปี 2566 ทางหลวงหมายเลข 2229 ตอน กุดเรือคำ-บ้านม่วง ระหว่าง กม. 4+075 ถึง กม. 4+285

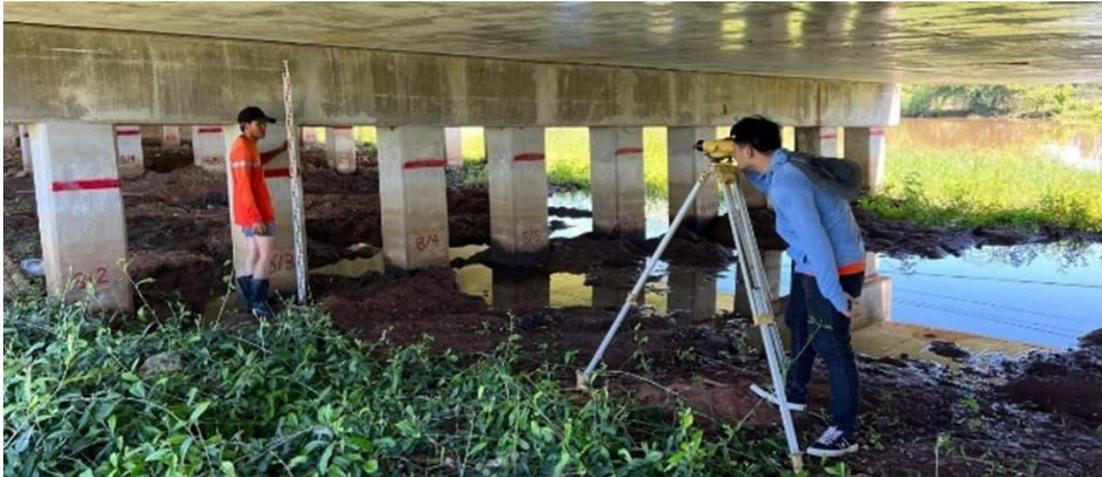
ภาพที่ 4 การเก็บข้อมูลการทรุดตัวของสะพานตามแนว Center line ปี 2563 – ปี 2566

ข้อมูลการทรุดตัวของสะพานได้มาจากวิธีการทำระดับ Profile เป็นการทำการระดับตามแนว Center line ของสะพานเพื่อเก็บค่าระดับที่เปลี่ยนแปลงภายหลังการก่อสร้าง เจ้าหน้าที่ของกรมทางหลวงได้เก็บข้อมูลการทรุดตัวในสนาม ภาพที่ 4 เป็นการเก็บข้อมูลการทรุดตัวของสะพานตามแนว Center line ของสะพานที่รวบรวมไว้เมื่อ ปี 2563 – ปี 2566 ภาพที่ 5 เป็นการเก็บข้อมูลการเคลื่อนที่ของเสาเข็มตามแนวราบที่ระดับดินเดิม ของสะพาน ปี 2566 จากการตรวจวัดในสนาม

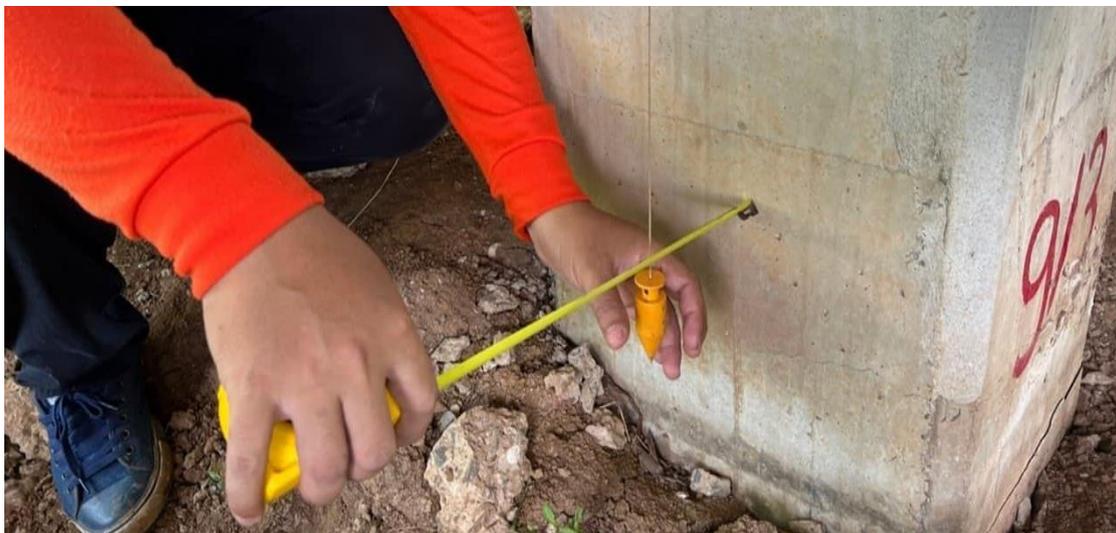
ภาพที่ 5 การเก็บข้อมูลการเคลื่อนที่ของเสาเข็มตามแนวราบที่ระดับดินเดิมของสะพาน ปี 2566

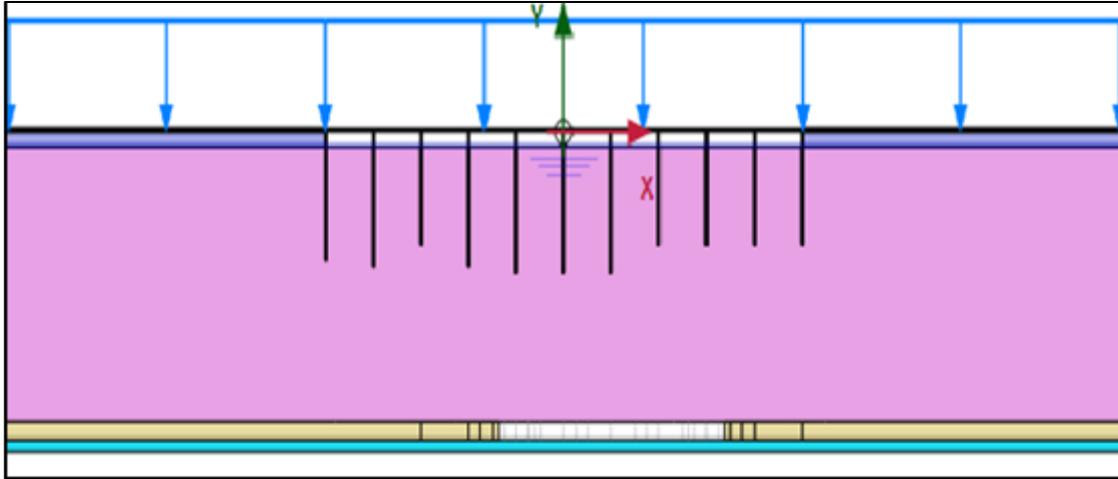
ภาพที่ 6 แบบจำลองไฟไนต์อีลิเมนต์การทรุดตัวของสะพาน

การศึกษาและวิเคราะห์นี้ จะทำการวิเคราะห์ด้วยโปรแกรม PLAXIS 2D (License User name Pongsagorn Pongchompu) โดยใช้ลักษณะรูปแบบของปัญหา Plane strain โดยจำลองชั้นโครงสร้างทางตาม ใช้ค่าพารามิเตอร์สำหรับชั้นโครงสร้างทางตามตารางที่ 2 ชั้นดินฐานรากจำลอง โดยใช้พารามิเตอร์สำหรับชั้นฐานรากตามตารางที่ 1 และใช้ค่าคุณสมบัติของวัสดุสะพานคอนกรีตเสริมเหล็กตามคู่มือ PLAXIS 2D วิเคราะห์กรณีไม่ระบายน้ำ (Undrained analysis) น้ำหนักจรจากยานพาหนะ Standard Truck and Lane Loads ใช้ตาม AASHTO (Standard and Specification for Highway Bridge) [10] พิจารณาแบบ H20-44 และ HS20-44 มาใช้ในการวิเคราะห์สำหรับ

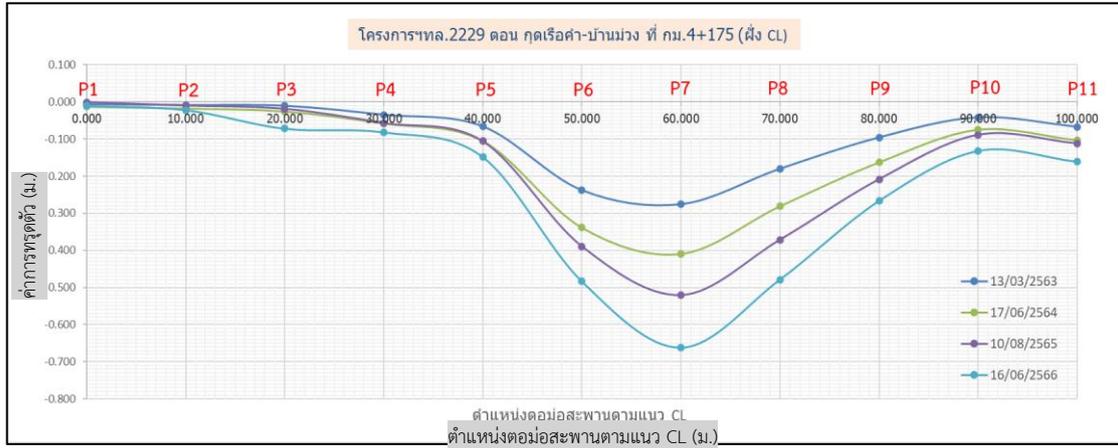
ภาพที่ 7 การทรุดตัวในแนวตั้งของสะพานตามแนว Center line ของสะพาน

จากการข้อมูลการก่อสร้างสะพานเริ่มก่อสร้าง เดือน มกราคม 2561 ก่อสร้างแล้วเสร็จเปิดใช้งาน เดือน พฤศจิกายน 2561 ภายหลังเปิดการใช้งานเริ่มมีการทรุดตัวของตอม่อสะพาน ดับที่ 7 วัดการทรุดตัวสูงสุดจาก ปี 2563 ถึง ปี 2566 ได้ 27.50 ซม., 40.90 ซม., 52.10 ซม. และ 66.20 ซม. ตามลำดับ การทรุดตัวโดยเฉลี่ย 14 ซม./ปี Bell (1992, 1997) ศึกษาการทรุดตัวบริเวณนาเกลือในประเทศไทยพบว่าอัตราการทรุดตัวในพื้นที่ภายใต้สภาพธรรมชาติของการไหลเวียนของน้ำใต้ดิน สูงถึง 15 ซม./ปี จากการตรวจติดตามในระยะยาว และ 10 ซม./ปี ในการตรวจติดตามระยะสั้น และพบว่าในพื้นที่ที่มีการดูน้ำเกลือเพื่อจุดประสงค์ในการการผลิตเกลือพบว่ามีอัตราการทรุดตัวสูงถึง 90 ซม./ปี จากภาพที่ 7 การทรุดตัวของสะพานในแนวตั้ง เริ่มจากตอม่อสะพานดับที่ 3 และมีการทรุดตัวสูงสุดที่ตอม่อสะพานดับที่ 7 จากนั้นการทรุดตัวจะน้อยลงที่ดับที่ 11

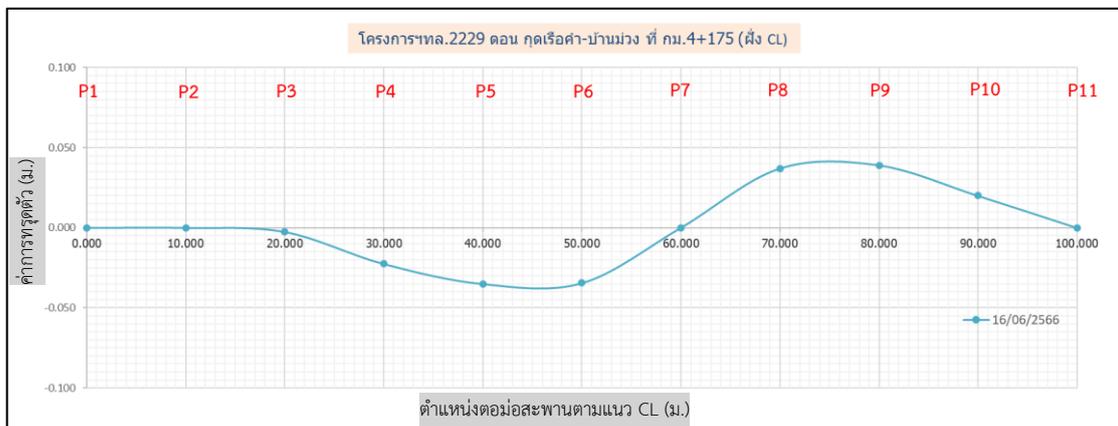
ภาพที่ 8 การเคลื่อนที่ของเสาเข็มตามแนวราบที่ระดับดินเดิมของสะพาน ปี 2566

ภาพที่ 8 เป็นการเคลื่อนที่ของเสาเข็มตามแนวราบที่ระดับดินเดิมของสะพาน ปี 2566 แสดงให้เห็นว่าเสาตอม่อสะพานดับที่ 7 ซึ่งเป็นจุดที่มีการทรุดตัวสูงสุดไม่มีการเคลื่อนที่ในแนวราบ เสาตอม่อสะพานดับที่ 3 ถึง 6 และ ดับที่ 8 ถึง 11 มีการเคลื่อนที่เข้าหาเสาตอม่อสะพานดับที่ 7 รูปแบบการเคลื่อนที่ตามแนวราบในสนามเป็นไปตามที่ O'Reilly และ New (1982) [11] เสนอความสัมพันธ์ระหว่างองค์ประกอบแนวนอนและแนวตั้งของการกระจัด สำหรับการกระจัดของพื้นดินแนวนอนเหนือช่องเปิด แรงดันดินจากการเคลื่อนตัวของดินเข้าหาโพรงใต้ดินส่งผลทำให้เกิดแรงเฉือนบริเวณเสาตอม่อสะพานที่ระดับผิวดินผลจากการเคลื่อนที่ในแนวราบ ดังแสดงในภาพที่ 9 และภาพที่ 11 ในส่วนของตอม่อสะพานดับที่ 7 ไม่มีการเคลื่อนที่ในแนวราบจึงไม่เกิดรอยแตกที่เสาแต่มีรอยแตกของคอนกรีตที่คานหัวเสาเนื่องจากแรงดึงระหว่างพื้นสะพานที่ทรุดตัวต่างกัน ดังแสดงในภาพที่ 10

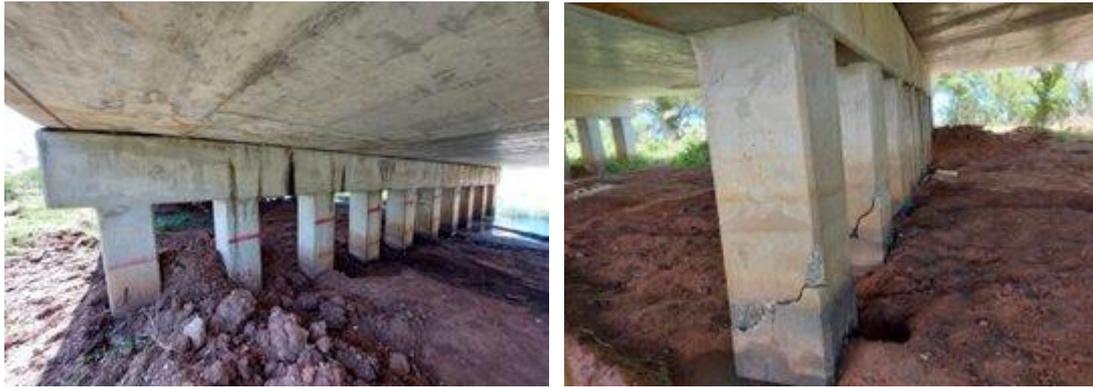
ภาพที่ 9 เกิดแรงเฉือนบริเวณเสาตอม่อสะพานดับที่ 6 ผลจากการเคลื่อนที่ในแนวราบ

ผลการวิเคราะห์การเคลื่อนตัวตามแนวราบภาพที่ 14 แสดงการเคลื่อนที่ของดินในแนวราบที่ระดับดินเดิมมีค่าสูงกว่าการเคลื่อนที่ของเสาเข็มจากการวัดในสนามส่งผลทำให้เกิดแรงเฉือนในเสาเข็มดังแสดงในภาพที่ 9 และภาพที่ 11 ส่วนภาพที่ 15 แสดงการเคลื่อนที่แนวราบสูงสุดจะเกิดขึ้นที่ตำแหน่งผนังด้านบนของโพรง

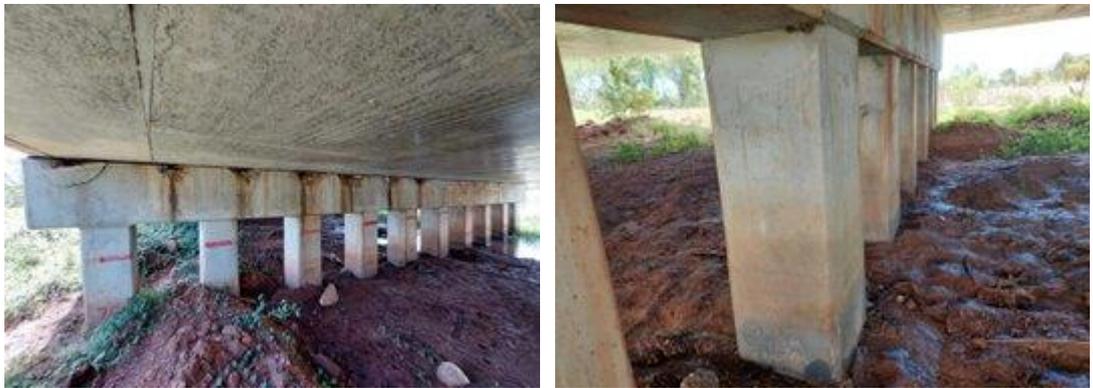
ภาพที่ 10 เกิดแรงดึงระหว่างพื้นสะพานที่ทรุดตัวต่างกันบริเวณเสาตอม่อสะพานดับที่ 7

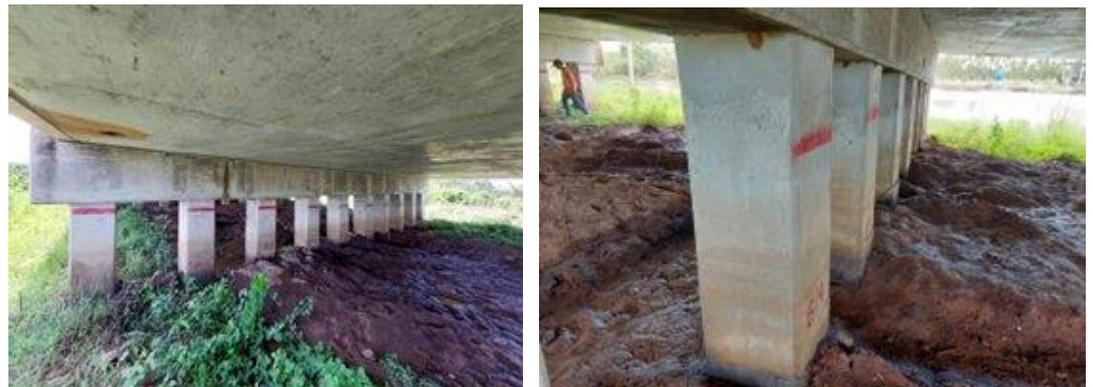
ภาพที่ 11 เกิดแรงเฉือนบริเวณเสาตอม่อสะพานดับที่ 8 ผลจากการเคลื่อนที่ในแนวราบ

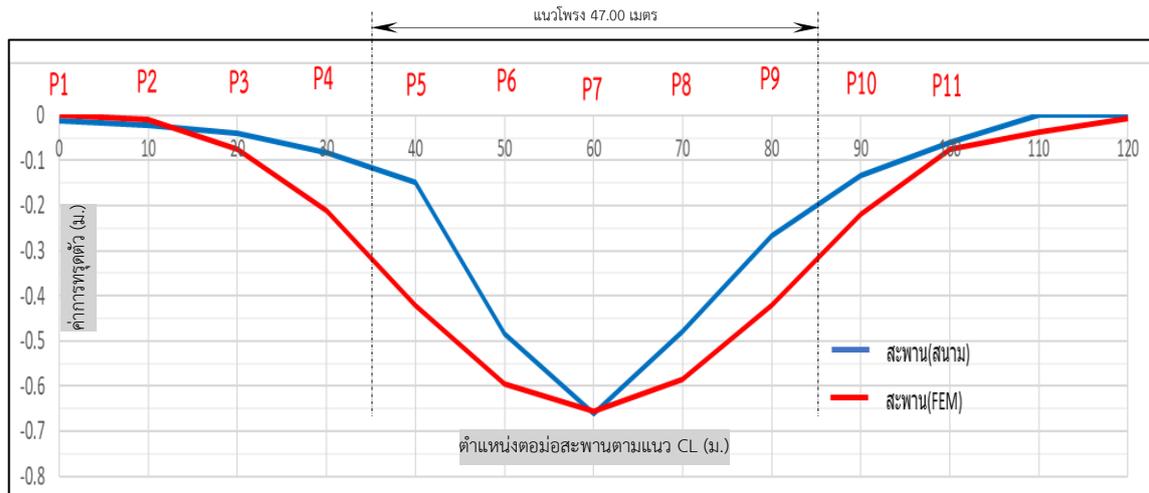
ภาพที่ 12 แ่งการทรุดตัวที่ผิวดินเมื่อโพรงขนาดกว้าง 47.00 เมตร และระดับน้ำใต้ดินลึก 3 เมตร

โพรงที่ 47.00 เมตร ทำให้เกิดการทรุดตัวที่ผิวสะพานสูงสุดเท่ากับค่าในสนามจากภาพที่ 12 จะเห็นได้ว่าแ่งการทรุดตัวมีจุดเริ่มต้นและจุดสิ้นสุดการทรุดตัวใกล้เคียงกับค่าในสะพานแต่รูปร่างของแ่งการทรุดตัวในสนามบางจุดมีค่าการทรุดตัวน้อยกว่าค่าที่ได้จากการวิเคราะห์อาจเนื่องมาจากความยาวของเสาเข็มที่แตกต่างกันส่งผลต่อการทรุดตัว ภาพที่ 13 แสดงการเสียรูปสูงสุดจะเกิดขึ้นที่ตำแหน่งผนังด้านบนของโพรงเท่ากับ 0.8079 เมตร สูงกว่าที่เกิดขึ้นที่ผิวสะพาน

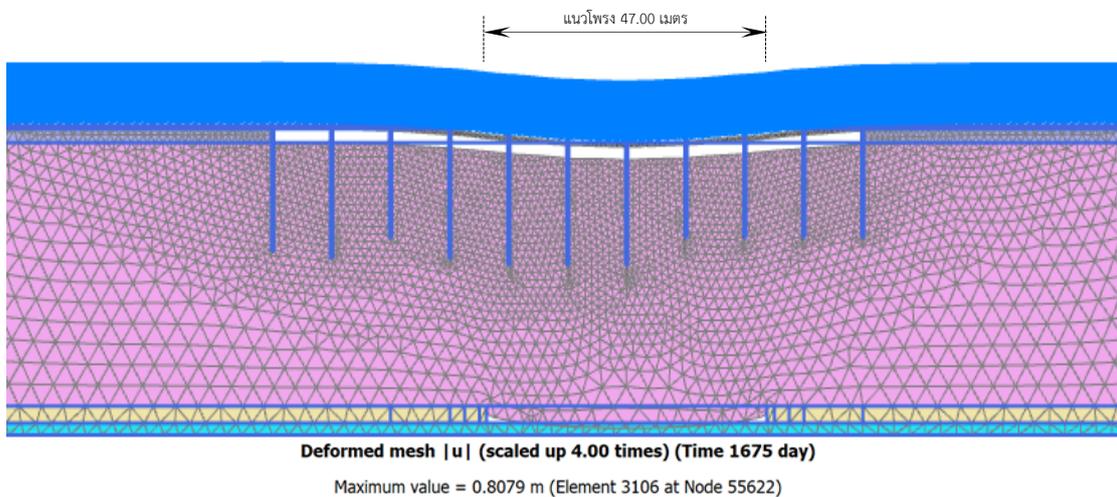
ภาพที่ 13 แสดงการเสียรูปสูงสุดจะเกิดขึ้นที่ตำแหน่งผนังด้านบนของโพรงเท่ากับ 0.8079 เมตร

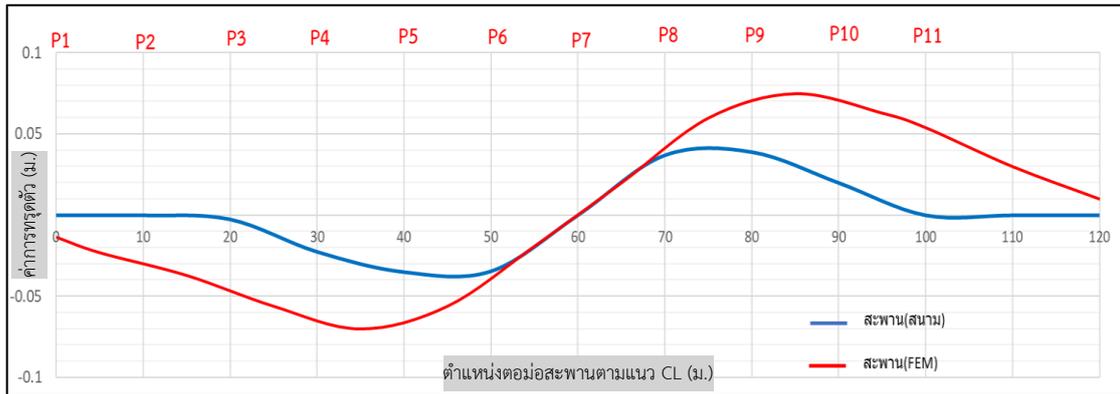
ภาพที่ 14 แสดงการเคลื่อนที่ของดินในแนวราบที่ระดับดินเดิมและการเคลื่อนที่ของเสาสะพาน

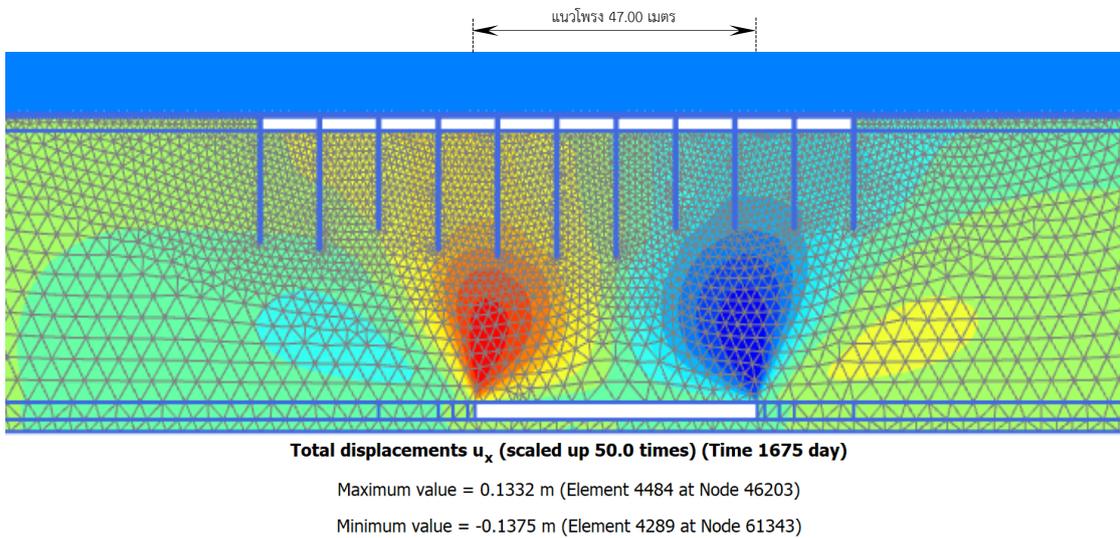
ภาพที่ 15 แสดงการเคลื่อนที่ที่แนวราบสูงสุดจะเกิดขึ้นที่ตำแหน่งผนังด้านบนของโพรง

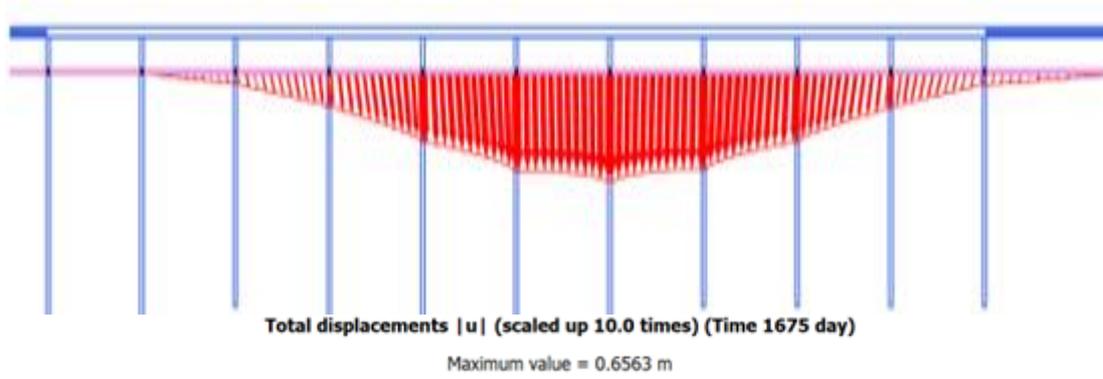
ภาพที่ 16 แสดงการเคลื่อนที่ของดินโดยรวมที่ระดับดินเดิม

ผลการวิเคราะห์การเคลื่อนที่รวม ภาพที่ 16 แสดงการเคลื่อนที่ของดินโดยรวมที่ระดับดินเดิมมีลักษณะเคลื่อนที่เข้าหาจุดศูนย์กลางโพรงทำมุมเอียง เป็นไปตามรูปแบบการเคลื่อนที่ของเสาเข็มในสนามที่ทำมุมเอียงตามภาพที่ 17 แสดงการทรุดตัวของเสาเข็มสะพานที่จุดทรุดตัวสูงสุดกลางโพรงเสาเข็มจะทรุดลงในแนวดิ่ง เสาเข็มต่อม่อตัดต่อมาจะมีลักษณะทรุดเอียงปลายเข็มชี้เข้าหาโพรง ภาพที่ 18 แสดงการเคลื่อนที่โดยรวมสูงสุดจะเกิดขึ้นที่ตำแหน่งผนังด้านบนของโพรง ภาพที่ 19 แสดงจุดที่ดินมีการเคลื่อนที่แบบ plastic จนเกิดการเสีรูปร่าง เกิดจากการเคลื่อนที่ของเสาเข็มและดินที่แตกต่างกันที่ขอบด้านข้างของโพรงเกิดจากรูปร่างของโพรง

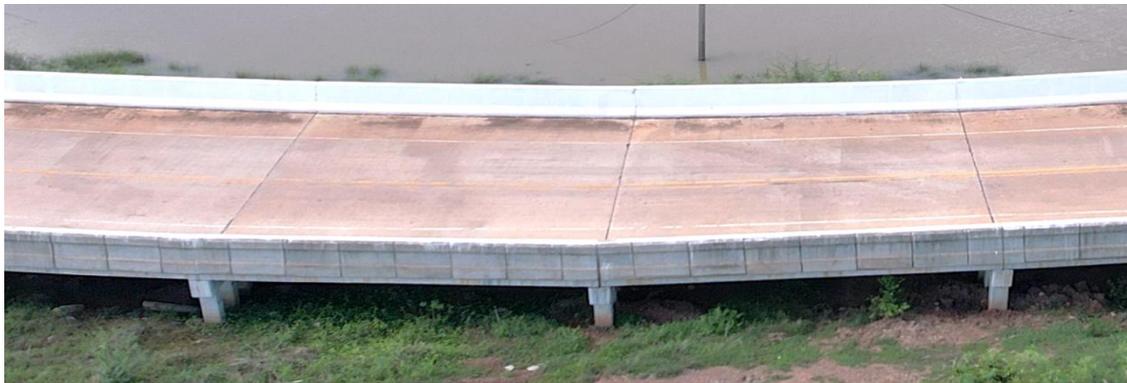
ภาพที่ 17 แสดงการทรุดตัวของเสาเข็มสะพานที่จุดทรุดตัวสูงสุดกลางโพรงเสาเข็มจะทรุดลงในแนวตั้ง
แนวโพรง 47.00 เมตร

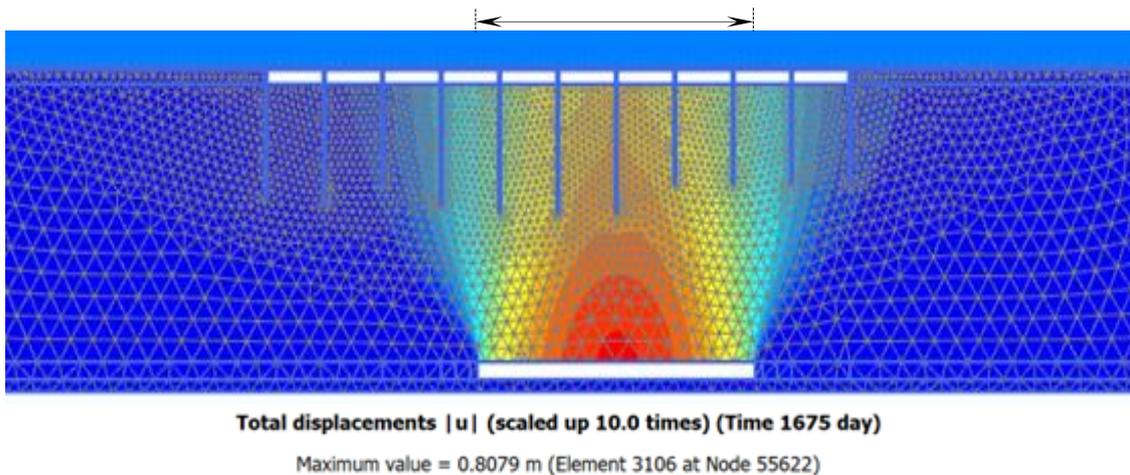
ภาพที่ 18 แสดงการเคลื่อนที่โดยรวมสูงสุดจะเกิดขึ้นที่ตำแหน่งกลางผนังด้านบนของโพรง

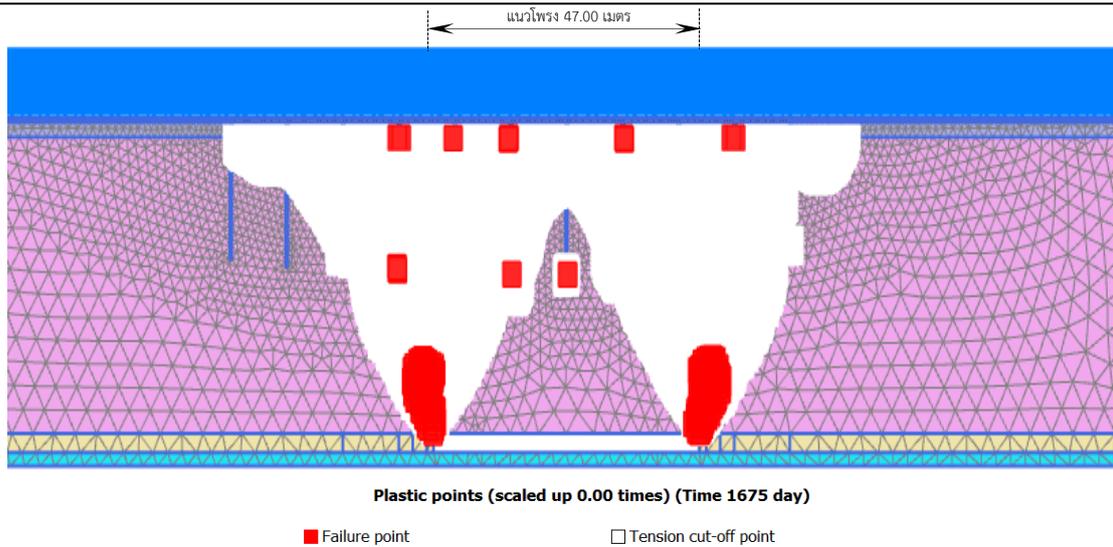
ภาพที่ 19 แสดงจุดที่ดินมีการเคลื่อนที่แบบ plastic จนเกิดการเสียรูป

2. การวิเคราะห์การทรุดตัวโดยวิธีไฟไนต์เอลิเมนต์ พบว่าช่องโพรงความกว้าง 47.00 ม. ทำให้เกิดการทรุดตัวที่ผิวสะพานสูงสุดเท่ากับค่าในสนาม การทรุดตัวมีจุดเริ่มต้นและจุดสิ้นสุดการทรุดตัวใกล้เคียงกับค่าในสนาม ผลการวิเคราะห์ของดินในแนวราบที่ระดับดินเดิมมีค่าสูงกว่าการเคลื่อนที่ของเสาเข็มในสนาม ส่งผลให้เกิดรอยแตกที่เสาเข็มจากแรงเฉือน การเคลื่อนที่ของดินโดยรวมมีลักษณะเคลื่อนที่เข้าหาจุดศูนย์กลางโพรงทำมุมเอียง เกิดจากการเคลื่อนที่ของเสาเข็มและดินที่แตกต่างกันทำให้เกิด plastic point
