การลดของเสียในกระบวนการผลิตลวดเหล็กขึ้นรูปสำหรับเบาะรถยนต์ THE DEFECT REDUCTION IN WIRE PARTS PROCESS FOR CAR SEAT

Chalersak Thavornwat¹ Rapee Kanchana² Srirai Jarupinyo³ and Voraya Wattanajitsiri⁴

^{1,2,3,4}Department of Industrial Engineering, Faculty of Engineering, Rajamangala University of

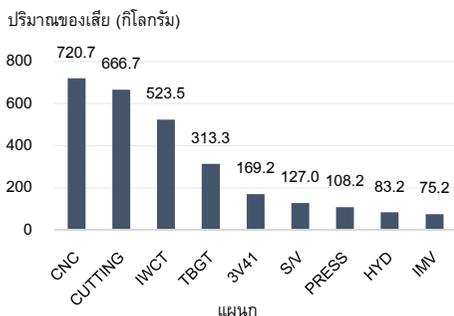
รูปที่ 1 ปริมาณของเสียเฉลี่ยในกระบวนการผลิต

ลวดเหล็กขึ้นรูปไตรมาสที่ 1 พ.ศ.2557

กระบวนการผลิตลวดเหล็กขึ้นรูปของบริษัทประกอบด้วย 9 แผนก ได้แก่ แผนก CNC, Cutting, IWCT, TBGT, 3V41, S/V, Press, HYD และ IMV ในไตรมาสที่ 1 พ.ศ.2557 พบปริมาณของเสียเฉลี่ยมากที่สุดที่แผนก CNC จำนวน 720.7 กิโลกรัม โดยแสดงเป็นแผนภูมิแท่งตามรูปที่ 1 ดังนั้นจึงเลือกปรับปรุงกระบวนการผลิตลวดเหล็กขึ้นรูปที่แผนก CNC

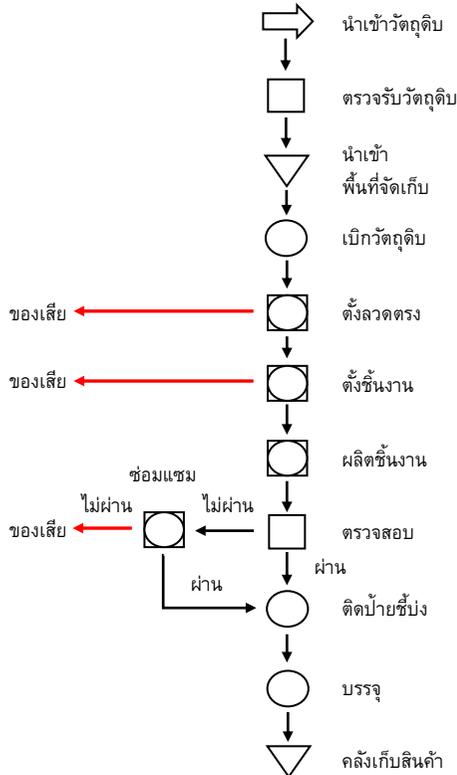
รูปที่ 2 แผนผังกระบวนการผลิตลวดเหล็กขึ้นรูปของแผนก CNC

กระบวนการผลิตลวดเหล็กขึ้นรูปของแผนก CNC ประกอบด้วยขั้นตอนตามรูปที่ 2 และจากการศึกษาขั้นตอนการผลิตพบว่าขั้นตอนการผลิตที่ก่อให้เกิดของเสียเกิดมี 3 ขั้นตอนคือ ขั้นตอนตั้งลวดตรง ขั้นตอนตั้งชิ้นงาน และขั้นตอนผลิตชิ้นงาน

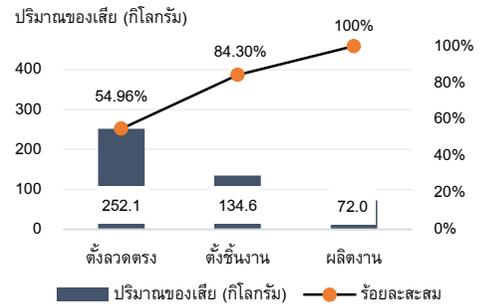
รูปที่ 3 ปริมาณของเสียในแต่ละขั้นตอนการผลิต แผนก CNC เดือนเมษายน พ.ศ.2557

อยู่ที่ 458.7 กิโลกรัมหรือคิดเป็นร้อยละ 3.62 ของปริมาณการผลิต เมื่อทำการแยกของเสียตามขั้นตอนการผลิตพบว่าขั้นตอนการผลิตที่ก่อให้เกิดของเสียคือ ขั้นตอนตั้งลวดตรง ขั้นตอนตั้งชิ้นงาน และขั้นตอนผลิตชิ้นงาน โดยมีปริมาณของเสียเรียงตามลำดับดังนี้ 252.1, 134.6 และ 72 กิโลกรัม ด้วยหลักพาเรโต [1], [2], [3] จึงทำการเลือกขั้นตอนการผลิตที่มีปริมาณของเสียสะสมที่ร้อยละ 80 มาดำเนินการแก้ไขคือ ขั้นตอนตั้งลวดตรงและขั้นตอนตั้งชิ้นงานตามรูปที่ 3

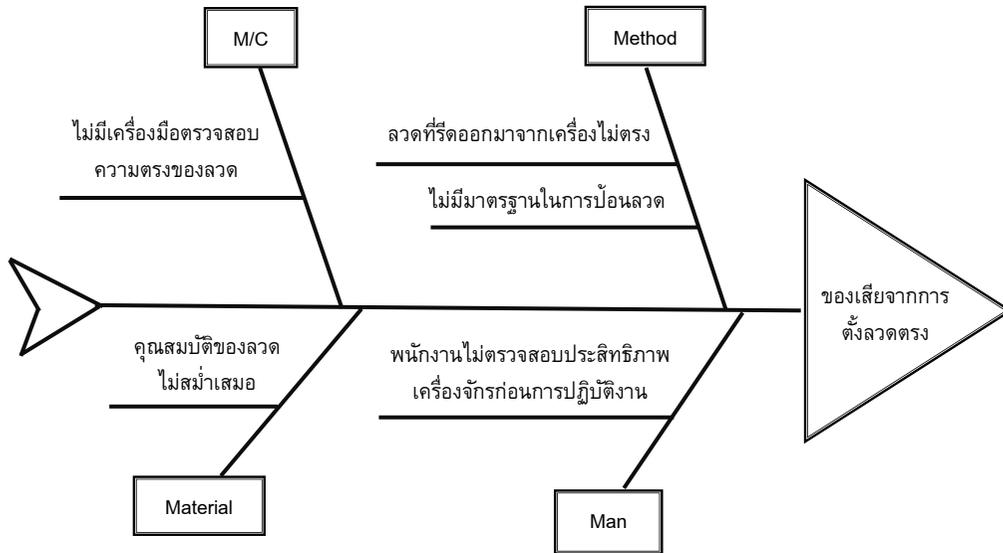
รูปที่ 4 การวิเคราะห์หาสาเหตุที่ทำให้เกิดของเสียจากการตั้งลวดตรง

ศึกษาและเก็บข้อมูลขั้นตอนการผลิตที่สนใจศึกษาคือ ขั้นตอนตั้งลวดตรง และขั้นตอนตั้งชิ้นงาน โดยบันทึกปริมาณของเสียด้วยใบตรวจสอบ (Check Sheet) เพื่อให้ทราบว่ากิจกรรมใดทำให้เกิดของเสีย และทำการวิเคราะห์สาเหตุที่ทำให้เกิดของเสียของแต่ละขั้นตอนการผลิตด้วยแผนผังแสดงเหตุและผล [4] ตามรูปที่ 4 และรูปที่ 5

พบว่าสาเหตุที่สำคัญและส่งผลกระทบต่อปริมาณของเสียคือ ไม่มีอุปกรณ์ตรวจสอบความตรงของลวด ลวดที่รีดออกมาจากเครื่องไม่ตรง องศาจากการตัดงานไม่เที่ยงตรง และมีโปรแกรมไม่จำเป็นในระบบมากเกินไป แล้วนำเทคนิค

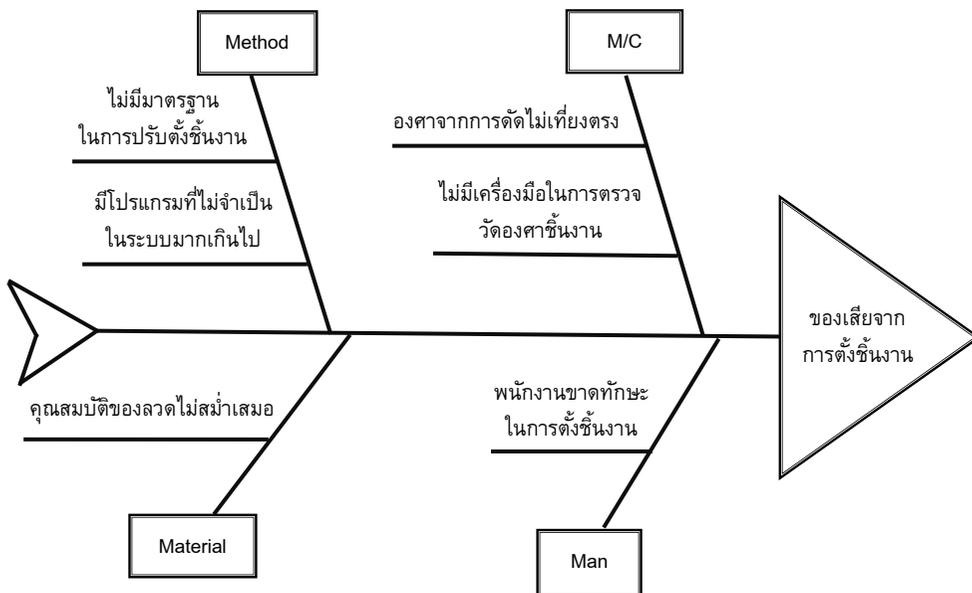
รูปที่ 5 การวิเคราะห์หาสาเหตุที่ทำให้เกิดของเสียจากการตั้งชิ้นงาน

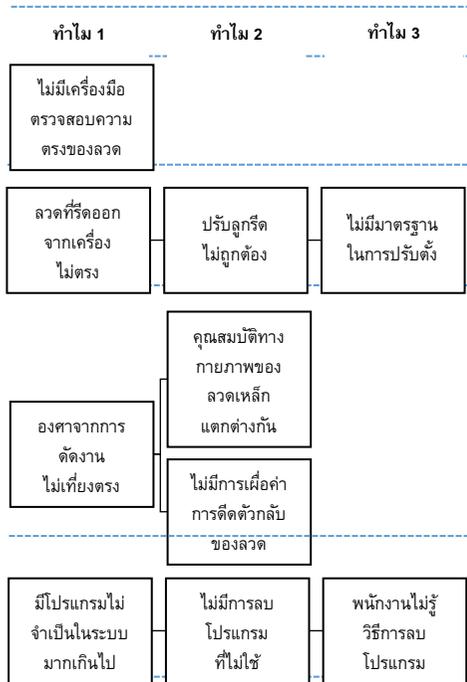
รูปที่ 6 การหารากเหง้าของสาเหตุด้วยการวิเคราะห์ปัญหาโดยการถามว่าทำไม-ทำไม

การวิเคราะห์ปัญหาโดยการถามว่าทำไม-ทำไม มาหารากเหง้าของสาเหตุที่แท้จริงของแต่ละสาเหตุ [5], [6] ตามรูปที่ 6

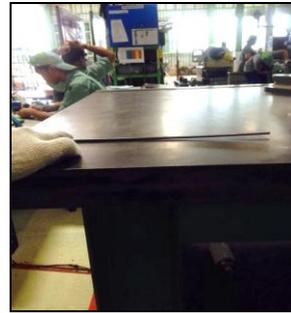
รูปที่ 7 การใช้สายตาตรวจสอบความตรงของลวด

3.4.1 สาเหตุที่ไม่มีเครื่องมือตรวจสอบความตรงของลวด โดยรากเหง้าของสาเหตุดังกล่าวก็คือ ไม่มีเครื่องมือตรวจสอบ สำหรับการดำเนินงานในขั้นตอนการตั้งลวดตรง พนักงานจะปล่อยลวดออกมาจากเครื่องเพื่อดูทิศทางของตัวลวดว่าเอียงไปในทิศทางใด วิธีการตรวจทิศทางความเอียงของลวด พนักงานจะยืนหน้าเครื่อง จากนั้นใช้สายตาสังหาพิกัดความเอียง แล้วทำการปรับลูกรีดตามระยะความเบี่ยงเบนที่คาดคะเน ตามรูปที่ 7 ซึ่งวิธีการนี้เป็นวิธีการที่ไม่เหมาะสม เพราะใช้เพียงสายตาในการคาดคะเนระยะและมักเกิดความผิดพลาดบ่อยครั้ง ทำให้ของเสียจากการตั้งลวดตรงเพิ่มขึ้น

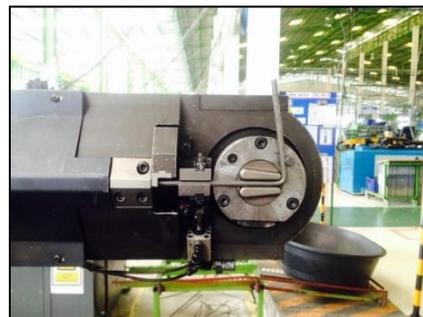
รูปที่ 8 การตรวจสอบความตรงด้วยโต๊ะระดับ

อีกหนึ่งปัญหาคือหลังจากที่พนักงานปรับตั้งลูกรีดเสร็จ พนักงานจะตัดลวดออกมาตรวจสอบความตรง โดยนำลวดที่ตัดออกมาไปวางบนโต๊ะระดับตามรูปที่ 8 แล้วลึงลวดเพื่อตรวจสอบว่าลวดมีความโค้งในเกณฑ์ที่จะสามารถนำไปผลิตชิ้นงานได้หรือไม่ ซึ่งเกณฑ์การยอมรับความโค้งของลวดนั้น พนักงานแต่ละคนกำหนดเกณฑ์ไม่เท่ากัน ถ้าพนักงานที่มีนิสัยละเอียดมักก็จะพยายามปรับตั้งให้ลวดตรงที่สุดเท่าที่จะทำได้ แต่เวลาและของเสียจากการปรับตั้งก็จะเพิ่มมากขึ้นด้วยเช่นกัน

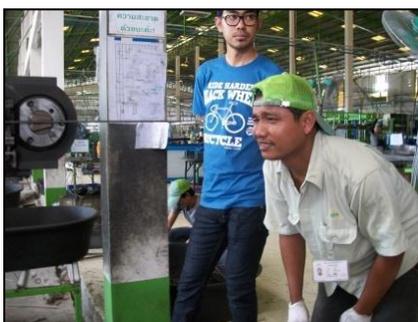
รูปที่ 9 ทดลองตั้งค่าองศาในโปรแกรม ตั้งแต่ 0-135 องศา

3.4.3 สาเหตุที่องศาจากการติดตั้งไม่เที่ยงตรง โดยรากเหง้าของสาเหตุดังกล่าวคือ คุณสมบัติทางกายภาพของลวดเหล็กที่มีความแตกต่างกันในแต่ละล็อต ส่งผลทำให้การติดตั้งตัวกลีบของลวดเหล็กยอมแตกต่างกัน ดังนั้นค่าองศาที่ป้อนในโปรแกรมกับค่าองศาของลวดที่ต้องการมักเกิดความคลาดเคลื่อน ทำให้เกิดของเสียในขั้นตอนการตั้งชิ้นงาน เพื่อลดความคลาดเคลื่อนของค่าองศาที่ป้อนในโปรแกรมกับค่าองศาที่ต้องการจึงทำการทดลองตั้งค่าองศาในโปรแกรมตั้งแต่ 0-135 องศา (ตามค่าใช้งาน) ตามรูปที่ 9 แล้ววัดองศาของลวดตามตารางที่ 1

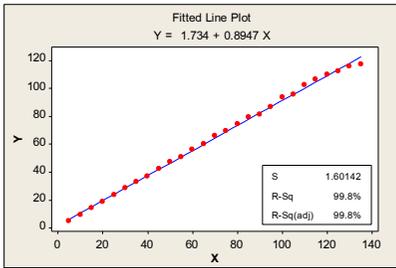
รูปที่ 14 วิเคราะห์การถดถอยเชิงเส้นด้วยโปรแกรม Minitab

ทำการหาความสัมพันธ์ระหว่างค่าองศาที่ป้อนในโปรแกรมกับค่าองศาของลวดจากตารางที่ 1 เพื่อนำไปใช้ในการพยากรณ์ค่าองศาที่ต้องป้อนให้กับโปรแกรมสำหรับองศาของลวดที่ต้องการด้วยการวิเคราะห์การถดถอยด้วยโปรแกรม Minitab [8] ตามรูปที่ 14

การวิเคราะห์การถดถอยเชิงเส้นด้วยโปรแกรม Minitab ทำให้ได้สมการความสัมพันธ์ระหว่างค่าองศาที่ป้อนในโปรแกรมกับค่าองศาของลวดตามสมการที่ 1

$$Y = 1.734 + 0.8947X \quad (1)$$
