การลดของเสียในกระบวนการผลิตชิ้นส่วนเครื่องจักร : กรณีศึกษา
บริษัท สุพรีม พรีซิชั่น แมนูแฟคเจอร์ริง จำกัด

**Defect Reduction in Machine Parts Production Processes : A Case Study of
Supreme Precision Manufacturing Co.,Ltd.**

สาขาวิชาวิศวกรรมอุตสาหกรรม คณะวิศวกรรมศาสตร์ มหาวิทยาลัยเอเชียอาคเนย์ กรุงเทพมหานคร

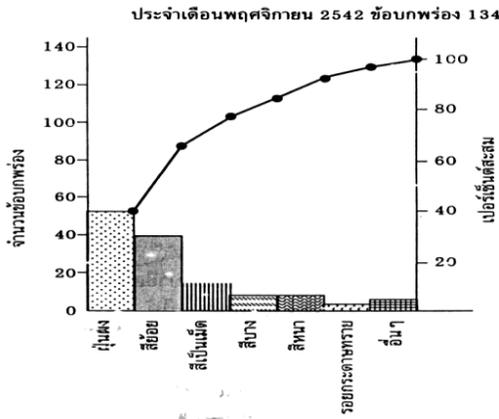
รูปที่ 1 ตัวอย่างแผนภูมิพาเรโต

(3) แผนภูมิพาเรโต (Pareto Chart) คือ กราฟแท่งของข้อมูลชนิดต่างๆ ที่มาเรียงกันโดยให้กราฟแท่งของข้อมูลที่มีค่าสูงสุดอยู่ทางซ้ายมือและเรียงตามลำดับมาทางขวามือตามค่าที่ลดลงและแสดงค่าสะสมด้วยกราฟเส้นเพื่อใช้เปรียบเทียบลำดับความสำคัญหรือ

ปริมาณของปัญหาระหว่างข้อมูลชนิดต่างๆ ซึ่งแผนภูมิพาเรโตเป็นเครื่องมือสำหรับที่จะตรวจสอบปัญหาต่างๆ ที่เกิดขึ้นในสถานประกอบการ ดังรูปที่ 1

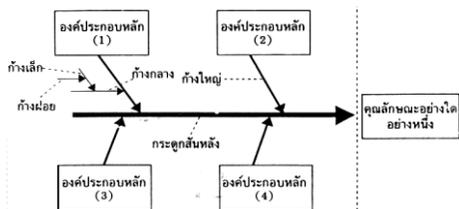
รูปที่ 2 องค์ประกอบแผนภาพสาเหตุและผล

(4) ผังก้างปลา (Fish-bone Diagram) หรือผังกเหตุและผล (Cause-Effect Diagram) คือ แผนภาพที่ใช้แสดงความสัมพันธ์ระหว่างคุณลักษณะอย่างใดอย่างหนึ่ง กับองค์ประกอบหรือสาเหตุต่างๆ (เหตุ) ที่มีผลทำให้เกิดคุณลักษณะนั้นๆ มีลักษณะคล้ายก้างปลา จึงเรียกชื่อกันว่า ผังก้างปลา และเป็นที่ยอมรับกันแพร่หลาย ดังรูปที่ 2

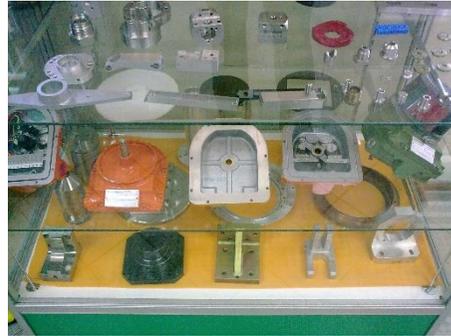
รูปที่ 4 ตัวอย่างผลิตภัณฑ์ของบริษัท

บริษัท สุพรี่ม พรี่ซึซึน แมนูแฟคเจอร์ริง จำกัด เป็นบริษัทที่ดำเนินธุรกิจประเภทการผลิตชิ้นส่วนของเครื่องจักร โดยดำเนินการผลิตเป็นประเภทตามคำสั่งซื้อของลูกค้า (Make to Order) ซึ่งส่วนใหญ่ลูกค้าจะแบ่งออกเป็น 3 กลุ่มได้แก่ กลุ่มทวีปอเมริกา กลุ่มทวีปยุโรป และกลุ่มทวีปเอเชีย

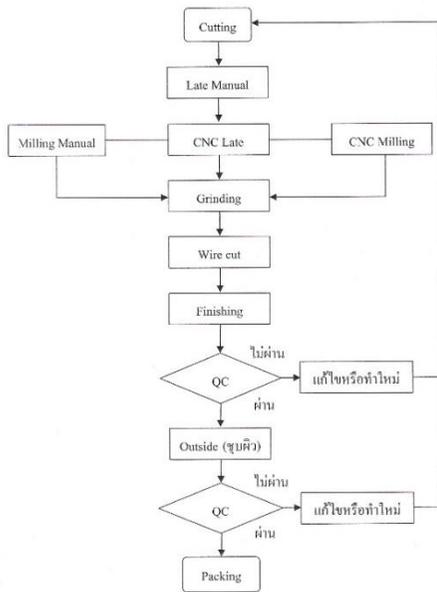
รูปที่ 5 ขั้นตอนการทำงานที่วัสดุมีลักษณะกลม

(ก) กระบวนการผลิตวัสดุที่มีลักษณะกลม ดังรูปที่ 5

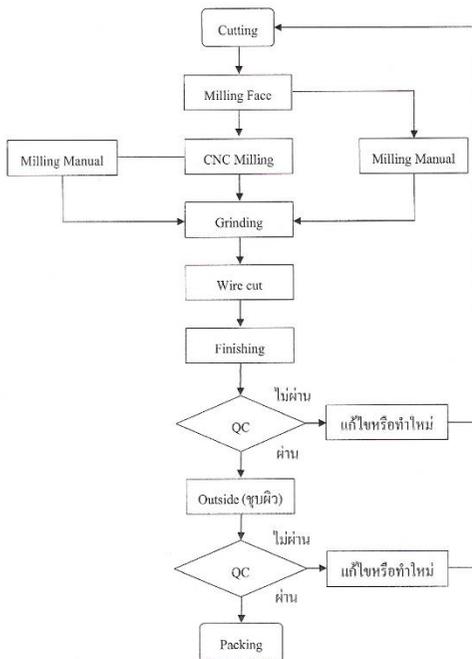
รูปที่ 6 ขั้นตอนการทำงานที่วัสดุมีลักษณะแบนเป็นสี่เหลี่ยม

(ข) กระบวนการผลิตวัสดุที่มีลักษณะแบนเป็นสี่เหลี่ยม ดังรูปที่ 6

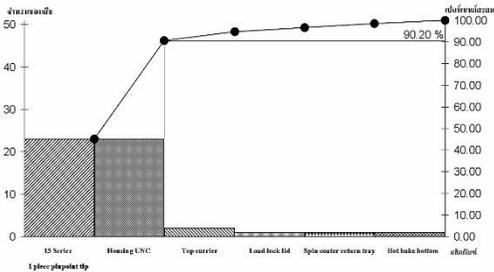
รูปที่ 7 แผนภูมิพาเรโตระดับความรุนแรงของผลิตภัณฑ์

จากการเก็บข้อมูลจำนวนของเสียตั้งแต่เดือน เมษายน - มิถุนายน พ.ศ. 2560 พบว่ามีจำนวนของเสีย ดังตารางที่ 2 และนำมาคิดเป็นเปอร์เซ็นต์ของเสียสะสม เพื่อนำไปสร้างเป็นแผนภูมิพาราทอเปรียบเทียบ ความสำคัญของปัญหาการเกิดของเสียลักษณะใดมีความสำคัญมากที่สุด ดังแสดงในรูปที่ 7

จากแผนภูมิพาเรโตในรูปที่ 7 แสดงถึงระดับความรุนแรงของปัญหา โดยใช้หลักการ 80/20 ในการเลือกผลิตภัณฑ์ที่มีเปอร์เซ็นต์ของเสียสะสมเกินกว่า 80% พบว่าผลิตภัณฑ์ 15 Series 1 Piece Pinpoint Tip และผลิตภัณฑ์ Housing UNC มีจำนวนของเสียรวมกันมากถึง 46 ชิ้น คิดเป็นเปอร์เซ็นต์สะสมที่ 90.20% และยังมีปริมาณการส่งผลิตมากเป็นอันดับที่ 1 และ 2 ตามลำดับ จึงได้เลือกทั้งสองผลิตภัณฑ์ดังกล่าวมาดำเนินการปรับปรุงแก้ไข และคาดว่าจะสามารถลดจำนวนของเสียได้

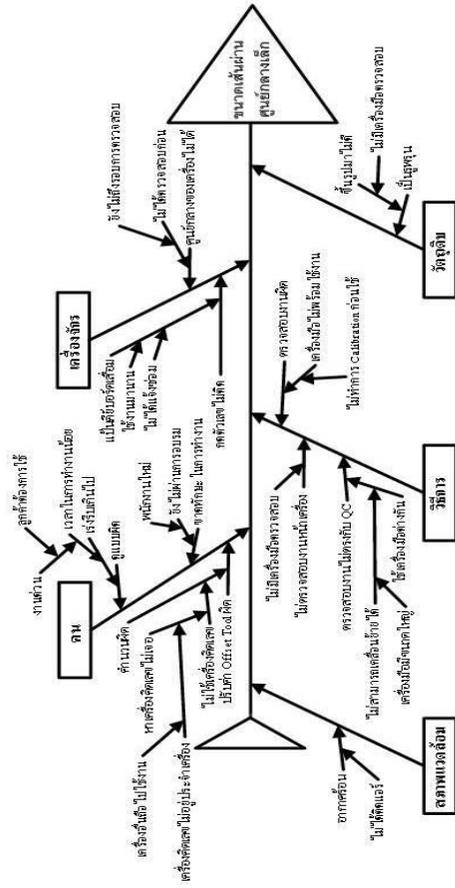
รูปที่ 11 แผนภาพสาเหตุและผล การวิเคราะห์ปัญหา ชิ้นงานขนาดเส้นผ่านศูนย์กลางเล็ก

ปัญหาของเสียในผลิตภัณฑ์ 15 Series 1 Piece Pinpoint Tip ที่มากที่สุดคือ ปัญหาขนาดเส้นผ่านศูนย์กลางเล็ก ที่มีของเสียถึง 65.21% ตัวตารางที่ 3 และนำปัญหาที่เกิดขึ้นมาสร้างเป็นแผนภาพสาเหตุและผลตามหลัก 4M1E เพื่อวิเคราะห์หาสาเหตุที่ทำให้เกิดของเสีย ดังรูปที่ 11 ซึ่งเห็นได้ว่ามีสาเหตุต่างๆ หลายประการที่ทำให้เกิดปัญหขนาดเส้นผ่านศูนย์กลางเล็ก จึงได้นำสาเหตุต่างๆ เหล่านั้นมาจัดลำดับความสำคัญแบบ 2 ปัจจัย เพื่อแสดงการให้เกรดของแต่ละสาเหตุที่จะนำมาทำการปรับปรุงแก้ไขดังตารางที่ 5

มีสาเหตุ 3 ประการ คือ ประการที่ 1 การปรับค่า Offset Tool ผิด ประการที่ 2 การตรวจสอบงานผิด และประการที่ 3 การตรวจสอบงานไม่ตรงกับ QC

จากตารางที่ 5 โดยการระดมความคิดของสมาชิกของทีมพัฒนา และหัวหน้างานรวมทั้งพนักงานที่เกี่ยวข้องซึ่งมีประสบการณ์และความรู้เกี่ยวกับการทำงานเป็นอย่างดีในบริษัทฯ ช่วยกันระดมสมองและความคิด ในปัญหางานที่มีขนาดเส้นผ่านศูนย์กลางเล็ก โดยการนำข้อมูลมาจากใบแสดงความเป็นไปตามข้อกำหนด จากบริษัทนำมาจัดลำดับความสำคัญแบบ 2 บัจฉัย โดยเลือกที่ระดับการปรับปรุงง่ายและระดับผลกระทบมาก หรือเกรด A มาทำการปรับปรุงแก้ไข ซึ่ง

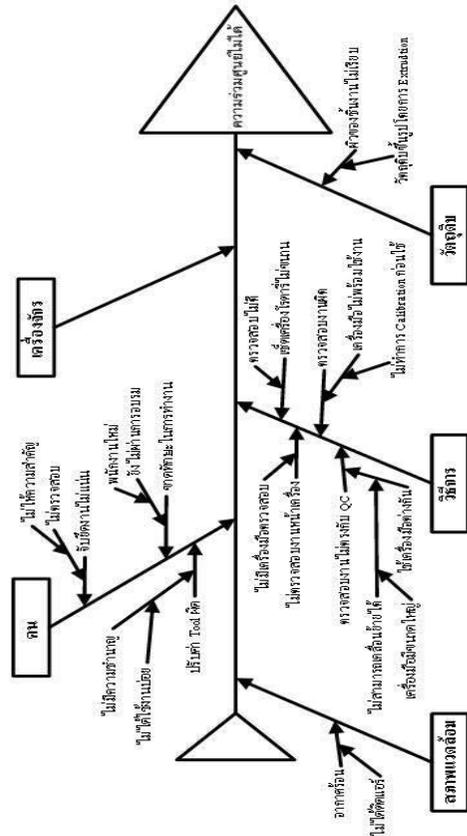
รูปที่ 12 แผนภาพสาเหตุและผล การวิเคราะห์ปัญหา ชิ้นงานความร่วมศูนย์ไม่ได้

ปัญหาของเสียในผลิตภัณฑ์ Housing UNC ที่มากที่สุดคือ ปัญหาความร่วมมือไม่ได้ ที่มีของเสียถึง 69.56% ตัวตารางที่ 4 และนำปัญหาที่เกิดขึ้นมาสร้างเป็นแผนภาพสาเหตุและผลตามหลัก 4M1E เพื่อวิเคราะห์หาสาเหตุที่ทำให้เกิดของเสีย ดังรูปที่ 12 ซึ่งเห็นได้ว่ามีสาเหตุต่างๆ หลายประการที่ทำให้เกิดปัญหขนาดเส้นผ่านศูนย์กลางเล็ก จึงได้นำสาเหตุต่างๆ เหล่านั้นมาจัดลำดับความสำคัญแบบ 2 ปัจจัย เพื่อแสดงการให้เกรดของแต่ละสาเหตุที่จะนำมาทำการปรับปรุงแก้ไขดังตารางที่ 6

จากตารางที่ 6 โดยการระดมความคิดของสมาชิกของทีเอ็มพัฒนา และหัวหน้างานรวมทั้งพนักงานที่เกี่ยวข้องซึ่งมีประสบการณ์และความรู้เกี่ยวกับการทำงานเป็นอย่างดีในบริษัท ช่วยกันระดมสมองและความคิด ในปัญหาทางความร่วมมือของงานไม่ได้ โดยการนำข้อมูลมาจากใบแสดงความไม่เป็นไปตามข้อกำหนด จากบริษัทนำมาจัดลำดับความสำคัญแบบ 2 บัจจัย โดยเลือกที่ระดับการปรับปรุงง่ายและระดับผลกระทบมาก หรือเกรด A มาทำการปรับปรุงแก้ไข ซึ่งมีสาเหตุ 5 ประการ คือ ประการที่ 1 จับยึดชิ้นงานไม่

แน่นทำให้งานเคลื่อนที่เวลาเครื่องจักรทำงาน ประการที่ 2 การตรวจสอบงานผิด ประการที่ 3 ไม่ตรวจสอบงานหน้าเครื่อง ประการที่ 4 เช็คเครื่องโรตารีไม่ดี และ ประการที่ 5 ผิงของชิ้นงานไม่เรียบ

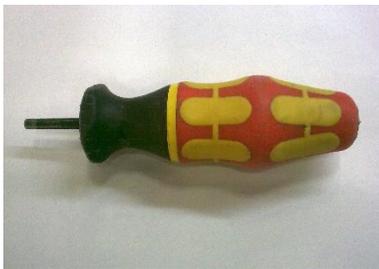
(1) แนวทางการแก้ไขปัญหาเรื่องการจับยึดชิ้นงานไม่แน่นทำให้ชิ้นงานเคลื่อนที่ในขณะที่เครื่องจักรกำลังทำงานอยู่ และปัญหาการจับยึดชิ้นงานแน่นเกินไปทำให้ขนาดของงานเบี้ยว โดยการจัดหาอุปกรณ์การขนส่งที่สามารถควบคุมแรงในการขันได้นำมาใช้งานเพื่อป้องกันปัญหาดังกล่าวดังแสดงในรูปที่ 15

รูปที่ 15 อุปกรณ์การขันสกรูที่ควบคุมแรง

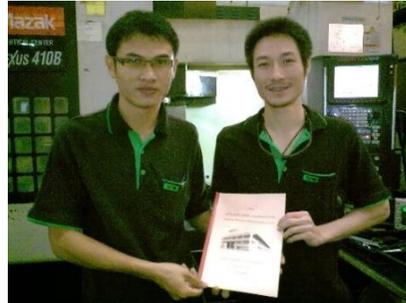
(2) แนวทางการแก้ไขปัญหาเรื่องการตรวจสอบงานผิดเพราะเครื่องมือไม่พร้อมใช้งาน โดยการจัดทำขั้นตอนการตรวจสอบเครื่องมือวัดก่อนนำไปใช้งานอย่างง่ายโดยที่พนักงานสามารถตรวจเช็คเครื่องมือวัดด้วยตัวเองได้ดังแสดงในรูปที่ 16

รูปที่ 16 ส่งมอบคู่มือการตรวจสอบเครื่องมือวัดให้
หน่วยงานผลิต

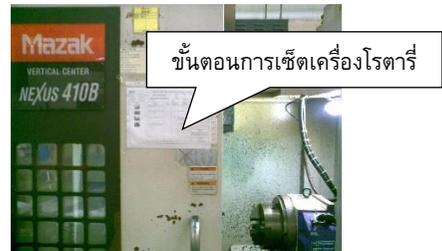
(4) แนวทางการแก้ไขปัญหาเรื่องการเช็คอัพเครื่องโรตารี โดยการจัดทำคู่มือและขั้นตอนในการเช็คอัพเครื่องโรตารีดีดไว้ที่หน้าเครื่องจักรที่ใช้ในการทำงานดังแสดงในรูปที่ 18

รูปที่ 18 ติดขั้นตอนการเช็คอัพเครื่องโรตารีไว้หน้าเครื่อง

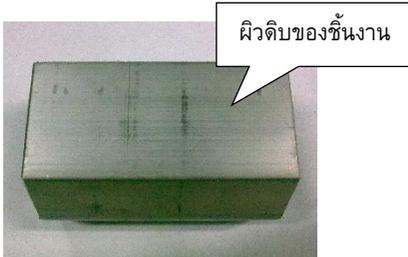
(5) แนวทางการแก้ไขปัญหาเรื่องผิวของชิ้นงานไม่เรียบ โดยทำการเพิ่มขั้นตอนการทำงาน โดยการนำชิ้นงานไปปาดปรับความเรียบดังแสดงในรูปที่ 19 และรูปที่ 20

รูปที่ 19 ก่อนเพิ่มขั้นตอนปาดผิว

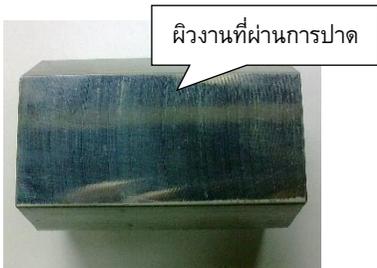
รูปที่ 20 หลังเพิ่มขั้นตอนปาดผิว
