## การประยุกต์ใช้อุปกรณ์ NI myRIO สำหรับตรวจสอบตำหนิผ้าถักชนิดรูขนาด เล็กอัตโนมัติในอุตสาหกรรมสิ่งทอ

### Application of Embedded NI myRIO Device for an Automatic Defect Detection of Drop Stitches on Knitted Fabrics in the Textile Industry

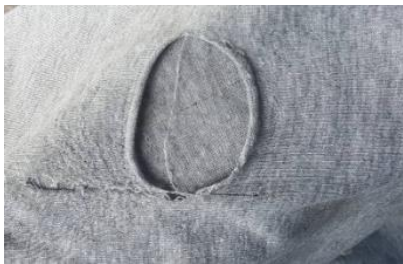
รูปที่ 2 ตาหนีต้ายหลุด

ผลลัพธ์ที่แสดงออกมาจะเป็นลักษณะตามรูปที่ 2 นั้นคือลักษณะของรูจะมีขนาดกว้างผิดปกติและสามารถสังเกตได้ไม่ยาก ตาหนีแบบที่สองคือตาหนีที่เกิดจากเส้นของเข็มถักชำรุดเสียหายไม่สามารถทอผ้าได้ตามตำแหน่งที่ต้องการลักษณะของผ้า

การทดสอบสุดท้ายคือแยกตำหนิของผ้าโดยการคละกันของตำหนิผ้าดักตามรูปที่ 2 ถึง รูปที่ 4 จากการแยกตำหนิของผ้าดักสามารถแสดงได้ดังตารางที่ 2 ซึ่งดำเนินการตรวจสอบทั้งหมด 50 ครั้งจากการทดสอบการแยกตำหนิพบว่าตำหนิด้วยหลอดพบว่าความถูกต้องอยู่ที่ร้อยละ 100 เพราะขนาดของตำหนิมีขนาดใหญ่มากกว่า 2000 พิกเซลซึ่งง่ายต่อตรวจสอบ ส่วนตำหนิแบบเส้นเบี้ยวที่มีค่าพิกเซลมากกว่า 500 แต่น้อยกว่า 1500 พบว่าไม่มีความผิดพลาด สำหรับตำหนิขี้ด้ายที่เป็นตำหนิผ้าขนาดเล็กมีค่าความถูกต้องอยู่ที่ร้อยละ 84 เนื่องจากตำหนิผ้าขนาดเล็กจะมีการประเมินว่าไม่พบตำหนิเพราะมีขนาดเล็กยากต่อการเจอตำหนิ

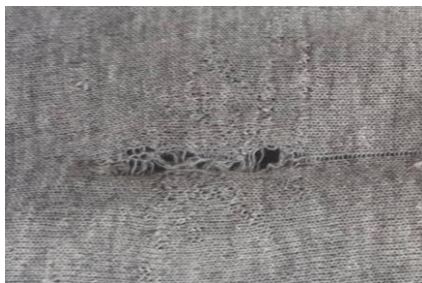
รูปที่ 3 ตาหนีเส้นเบี้ยว

เนื่องจากตาหนีประเภทขยุ ญ และรูที่มีขนาดกว้างพอสมควรที่ตาพนักงานผู้ตรวจสอบสามารถสังเกตได้ตามรูปที่ 3 สำหรับตาหนีกรณีสุดท้ายเป็นแบบรูขนาดเล็ก (Drop stitches) ที่เกิดจากเศษปมด้ายขนาดเล็ก (Slubs) หรือไขมัน (Wax) เข้าไปอุดตันตัวส่งเส้นด้าย (Feeder) ให้แก่เข็มถักผลที่ตามมาคือตาหนีของผ้าจะเป็นรูที่สังเกตยากเมื่อเทียบกับ

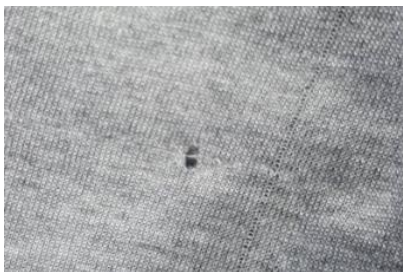
รูปที่ 4 ตาหนีรูขนาดเล็ก

ตาหนีชนิดอื่น ๆ ดังแสดงได้ดังรูปที่ 4

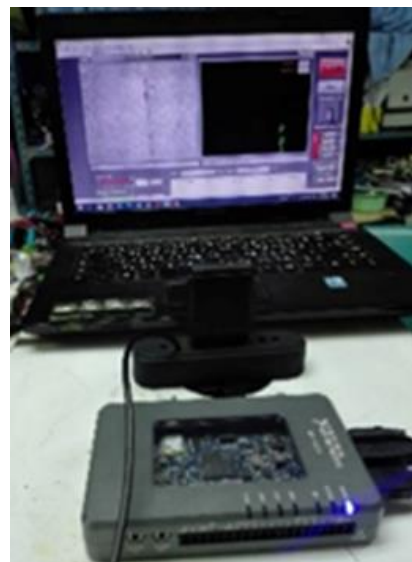
รูปที่ 7 การติดตั้งอุปกรณ์ NI myRIO และกล้อง

ลักษณะคล้ายกล่องสี่เหลี่ยมทำด้วยอลูมิเนียมโปรไฟล์ โดยจะใช้แผ่นอะคริลิกในการเป็น shell ข้างบนใต้ทำการติดตั้งอุปกรณ์ NI myRIO และกล้อง ส่วนด้านล่างจะเป็นแผ่นอะคริลิกสีแดง เมื่อเวลาเจอตำหนิผ้า จะทำให้เห็นว่าผ้า นั้นเกิดตำหนิได้ชัดเจนมากยิ่งขึ้น โดยเครื่องจะทำการม้วนผ้าจากนั้นผ้าจะทำไหลผ่านกล้องที่ได้เชื่อมต่อกับอุปกรณ์ NI myRIO ดังรูปที่ 7 เมื่อผ้าไหลผ่านกล้องภาพจะถูกส่งมาประมวลผลและวิเคราะห์ด้วยอุปกรณ์ NI myRIO ด้วยโปรแกรม Labview งานวิจัยนี้ทำการเก็บตัวอย่างผ้าที่มีตำหนิประเภทรูขนาดเล็กที่เกิดขึ้นจริงจากกระบวนการผลิตของโรงงานถักผ้ามาเป็นจำนวนทั้งสิ้น 4 ตัวอย่าง โดยการตรวจสอบแต่ละตำหนิ รูปที่ 8 คือเครื่องทดสอบการตรวจหาตำหนิผ้าต้นแบบที่มีกล้องติดไว้ที่บริเวณทางด้านของตัวเครื่อง และมีไฟส่องสว่างลงไปบนผืนผ้าโดยความเร็วในการปล่อยผ้าผ่านกล้องจะมีระดับความเร็วอยู่ที่ 1-5 หลาต่อนาที จากนั้น Region of interest ถูกนำมาใช้ร่วมในการตรวจสอบตำหนิผ้าถัก โดยทำการตีเป็นเส้นตรงจะอยู่ประมาณช่วงตรงกลางของภาพแล้วประมวลผลตามรูปที่ 9 ในโปรแกรมแล้ว

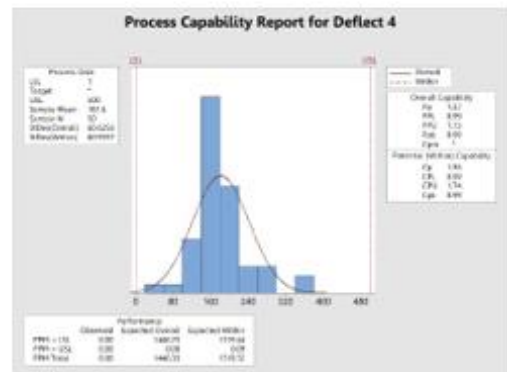
รูปที่ 18 การประเมินความสามารถของวิธีที่ได้นำเสนอที่ระดับการผันผวนค่ามีความเร็วสูงสุด 3 หลาต่อวินาที

ค่า USL และ LSL มีค่าเท่ากับ 500 และ 1 ตามลำดับสมการที่ 3 อธิบายได้ว่าการกำหนดช่วงข้อมูลที่มีขนาด 3 เท่าทั้งด้านบวกและลบจากค่าเฉลี่ยซึ่งคิดเป็น 99.73% ของข้อมูลทั้งหมด จึงได้นำช่วงดังกล่าวไปเทียบกับขอบเขตที่ใช้ในการตรวจจับตำหนิผ้าชนิดนี้แล้วนำไปประเมินความสามารถที่เกิดขึ้น สำหรับการเลือกม้วนผ้าที่ความเร็ว 3 หลาต่อนาทีเนื่องจากความเร็วที่ผ้าเคลื่อนที่ด้วยความเร็ว 5 หลาต่อนาทีนั้นผู้วิจัยได้ทดสอบแล้วมีผลการวัดมีความคลาดเคลื่อนเนื่องจากบริเวณที่เป็นตำหนิเกิดขึ้นแต่การอ่านค่าพื้นที่ของพิกเซลมีค่าเท่ากับ 0 เนื่องจากว่าการอ่านค่าพื้นที่ของพิกเซลจากตำหนิที่มีค่าเป็นทศนิยมตั้งแต่  $0 < px < 1$  แต่การแสดงผลทำได้แค่จำนวนเต็มดังนั้นจึงเป็นสาเหตุค่าที่วัดได้เท่ากับ 0 ทั้งที่ตรวจจับตำหนิได้ เพื่อให้การวัดมีความถูกต้องมากขึ้นผู้วิจัยจึงลดความเร็วของเครื่องม้วนผ้าลงแล้วสังเกตค่าที่วัดได้ ความเร็วที่มีความเหมาะสมคืออยู่ที่ 3 หลาต่อนาที รูปที่ 18 แสดงถึงการประเมินความสามารถของวิธีการวัดที่นำเสนอโดยใช้ค่า Cp และ Cpk เป็นตัวพิจารณาโดยแบ่งระดับความสามารถของกระบวนการตามตารางที่ 1 [16] การแสดงค่าความสามารถของกระบวนการที่ประเมินจากการทดสอบ ตำหนิที่นำมาทดสอบเมื่อทำการวัดเป็นจำนวน 50 ครั้ง โดยให้ตำหนิหมุนผ่านเครื่องม้วนผ้าตามจำนวนรอบที่ทดสอบ รอยตำหนิแรกดังรูปที่ 13 (ก) ค่า Cp เท่ากับ 1.42 หมายความว่าได้ว่าการกระบวนการอยู่ในระดับดี รอยตำหนิที่สองมีลักษณะดังรูปที่ 13

(ข) มีค่า Cp เท่ากับ 1.08 อยู่ในระดับพอใช้ รอยตำหนิที่สามในรูป 13 (ค) มีค่า Cp เท่ากับ 1.65 อยู่ในระดับดี รอยตำหนิที่สี่ดังรูปที่ 13 (ง) มีค่า Cp เท่ากับ 1.36 อยู่ในระดับดี รอยตำหนิที่ 5 ดังรูปที่ 13 (จ) มีค่า Cp เท่ากับ 1.61 อยู่ในระดับดี การประเมินความสามารถของเครื่องตรวจสอบตำหนิได้ใช้ตัวแปรที่เรียกว่า Cpk ซึ่งมีค่าดังสมการที่ 4 และค่ากึ่งกลางของค่า px ที่กำหนดขอบเขต  $(USL - LSL)/2$  คือ 249.5 ในรูปที่ 13 (ก) ค่า Cpk = 1.20 น้อยกว่าค่า Cp = 1.42 ซึ่งหมายความว่าค่าเฉลี่ยเบี่ยงเบนจากค่ากึ่งกลางมาทางขวาเล็กน้อยและค่า Cpk ถูกประเมิน

ว่าพอใช้ สำหรับตำหนิในรูปที่ 13 (ข) Cpk = 1.03 ซึ่งใกล้เคียงกับค่า Cp = 1.06 ซึ่งหมายความว่าค่าเฉลี่ยอยู่ที่ประมาณของค่ากึ่งกลางของความต้องการและ Cpk ถูกประเมินว่าพอใช้ รูปที่ 13 (ค) Cpk = 1.13 ซึ่งค่าเฉลี่ยเบี่ยงเบนจากกึ่งกลางมาทางซ้ายและค่า Cpk ถูกประเมินว่าพอใช้ รูปที่ 13 (ง) Cpk = 0.99 และถูกประเมินว่าแย่ รูปที่ 13 (จ) Cpk = 0.83 และถูกประเมินว่าแย่ เมื่อประเมินความสามารถของเครื่องตรวจสอบตำหนิผ้าด้วยจำนวนของพิกเซล (px) ของการประมวลผลภาพของวิธีวิจัยที่นำเสนอต้องมีจำนวนน้อยสุดอยู่ที่ประมาณ px = 150 พิกเซลจึงจะทำให้ความสามารถของเครื่องตรวจสอบตำหนิผ้าอยู่ที่พอใช้และเมื่อวัดเส้นผ่านศูนย์กลางของตำหนิอยู่ที่ประมาณ 5 มิลลิเมตร
