## การลดค่าใช้จ่ายรวมที่เกี่ยวข้องกับข้อบกพร่องประเภทครีปในกระบวนการขึ้นรูป ฝาครอบถังน้ำมัน

### Reduction of Total Cost Related to Burrs in Metal Sheet Forming Process of Oil Pan

ณัฐชนันท์ ชูสมบัติ\* และ นภัสสงศ์ โอสธสิลป์

ภาควิชาวิศวกรรมอุตสาหกรรม คณะวิศวกรรมศาสตร์ จุฬาลงกรณ์มหาวิทยาลัย

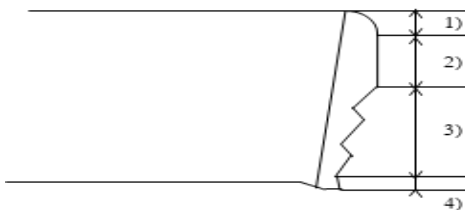
กระบวนการตัดเฉือน เป็นกระบวนการตัดชิ้นงานให้ได้ตามรูปแบบที่ต้องการ โดยอาศัยเครื่องมือคือ แท่งตัด หรือพินซ์ และตายตัด โดยขอบตัดชิ้นงานประกอบด้วย 4 ส่วน ดังรูปที่ 1

รูปที่ 1 ลักษณะของขอบตัดชิ้นงาน

- 1) ส่วนที่เกิดโค้งมน จะเกิดขึ้นเมื่อแท่งพินซ์กดชิ้นงานให้ไหลตัวลงไปในช่องว่างของพินซ์และตาย ชิ้นงานจะถูกดึงในช่วงแรกของการตัด
- 2) ส่วนหน้าตัดเฉือนหรือส่วนเรียบ เป็นส่วนที่เกิดขึ้นหลังจากแท่งพินซ์ถูกกดจนลึกลงไปในเนื้อของโลหะระยะหนึ่งแล้วเกิดการตัดเฉือนชิ้นงานในแนวตั้ง
- 3) ส่วนที่เกิดรอยแตก เป็นส่วนที่เกิดขึ้นหลังจากมีการตัดเฉือนของพินซ์บนแผ่นชิ้นงาน แรงที่ใช้งานแท่งพินซ์จะทำให้เกิดความเค้นดึงสูงกว่าความแข็งแรงสูงสุดของโลหะนั้นจึงทำให้เกิดการแตกขึ้น
- 4) ส่วนที่เกิดรอยขรุขระหรือครีป โดยทั่วไปเมื่อใช้แท่งตัดและแผ่นตายตัดเพิ่มมากขึ้น ส่งผลให้ขอบคมตัดที่แท่งพินซ์และแท่งตายที่ใกล้ขณะการสึกหรบด้านข้างเนื่องจากได้ความเค้นดึงเป็นระยะเวลานาน ถ้าขอบคมตัดที่คมมากจะเกิดรอยครีปสูง ซึ่งตำแหน่งเริ่มเกิดจะเกิดรอยแตก และจะออกห่างจากคมตัดมากขึ้น ส่งผลทำให้ครีปใหญ่ขึ้น

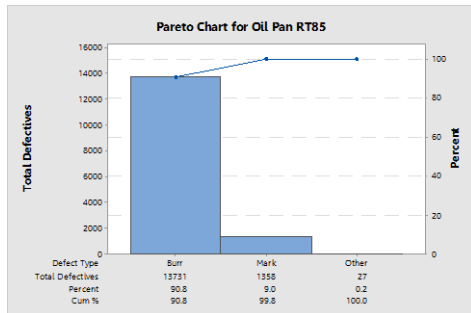
รูปที่ 2 แผนผังพาเรโตแสดงจำนวนของเสียที่เกิดขึ้นในกระบวนการผลิตฝาครอบถังน้ำมัน

จากตารางที่ 1 และรูปที่ 2 พบว่ามีจำนวนของเสียร้อยละ 12.35 จากปริมาณการผลิตทั้งหมด โดยเกิดจากข้อบกพร่องประเภทครีบ (burr) มากที่สุดเป็นอันดับที่ 1 คิดเป็นร้อยละ 90.8 จากจำนวนของเสียทั้งหมด มีของเสียจำนวน 13,731 ชิ้นหรือคิดเป็นค่าใช้จ่ายเท่ากับ 185,368 บาทในระยะเวลา 8 เดือน ดังนั้นผู้วิจัยจึงเลือก

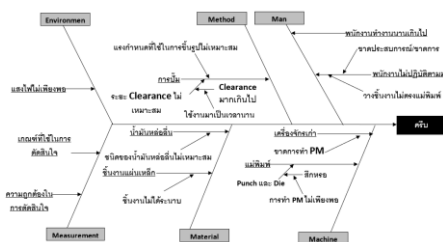
รูปที่ 3 แผนภูมิแก๊งปลาของข้อบกพร่องประเภทครีบก้นและรอย

จากรูปที่ 3 พบว่า มี 12 ปัจจัยที่ส่งผลทำให้เกิดครีบก้น ผู้วิจัยได้จัดลำดับความสำคัญของปัจจัยนำเข้าที่ได้รวบรวมมาเพื่อคัดเลือกปัจจัยที่คาดว่าจะมีผลกระทบสูงต่อการเกิดข้อบกพร่องไปศึกษาต่อ โดยใช้เกณฑ์การให้

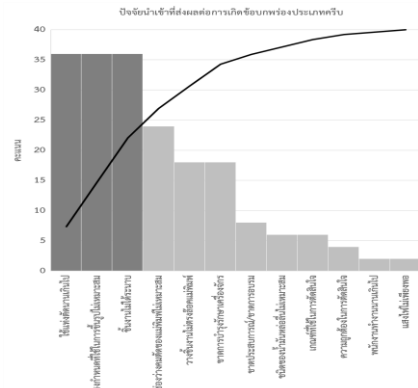
รูปที่ 4 กราฟแสดงคะแนนปัจจัยนำเข้าที่ส่งผลกระทบต่อกรเกิดข้อบกพร่องประเภทครีบก้น

จากรูปที่ 4 ปัจจัยที่ส่งผลกระทบต่อกรเกิดข้อบกพร่องประเภทครีบก้น ที่มีคะแนนสูงอย่างชัดเจน มี 3 ปัจจัย ได้แก่ ชิ้นงานไม่ได้นาบบ, การใช้แท่งตีดานเกินไป และแรงกำหนดที่ใช้ในการขึ้นรูปไม่เหมาะสม

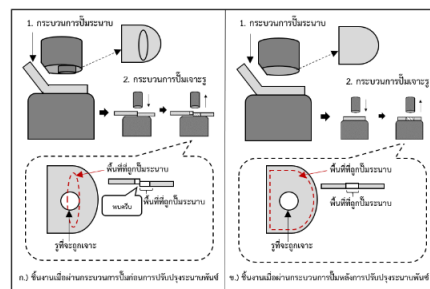
1) ชิ้นงานไม่ได้นาบบ ก่อนกระบวนการบ่มเจาะรูที่เป็นสถานที่งานที่พบครีบก้น จะต้องผ่านกระบวนการบ่มระนาบเพื่อให้ได้พื้นที่หน้าตัดเรียบตามที่ต้องการ การทำงานปัจจุบันพบว่า ชิ้นงานนั้นไม่ได้นาบบ ดังรูปที่ 5

รูปที่ 5 ชิ้นงานผ่านกระบวนการบ่มระนาบ

ชิ้นงานที่ผ่านกระบวนการบ่มระนาบก่อนการปรับปรุง พื้นที่ของชิ้นงานจะถูกแบ่งเป็น 2 ส่วนอย่างชัดเจน คือ พื้นที่ส่วนสูง (ไม่โดนบีมทับ) และพื้นที่ส่วนต่ำ (โดนบีมทับ) เมื่อชิ้นงานผ่านกระบวนการบ่มระนาบ จะถูกนำไปบ่มเจาะรู พื้นที่ส่วนของชิ้นงานที่ไม่ถูกบ่มระนาบเป็นชิ้นงานที่ไม่แนบสนิทกับฐานรองชิ้นงานและพื้นที่ที่ถูกบ่มระนาบเป็นชิ้นงานที่แนบสนิทกับฐานรองชิ้นงานจะถูกบีมเจาะรูพร้อมกัน ทำให้ส่วนของชิ้นงานที่ไม่ถูกบ่มระนาบที่อยู่ตำแหน่งที่สูงกว่าจะถูกกดและเบียดออกบริเวณด้านล่าง เนื่องจากมีช่องว่างระหว่างชิ้นงานและฐานรองชิ้นงาน ส่งผลต่อการเกิดครีบริเวณขอบรูตรงตำแหน่งช่องว่าง ดังแสดงในรูป 5 ก.)

ผู้วิจัยจึงได้ปรับปรุงระนาบของชิ้นงาน โดยปรับปรุงพันธ์ให้มีระนาบที่เรียบสามารถบีมระนาบครอบคลุมพื้นที่ของรูที่จะถูกเจาะก่อนที่จะนำเข้าสู่กระบวนการบีมเจาะรู ดังแสดงในรูป 5 ข.) เพื่อไม่ให้

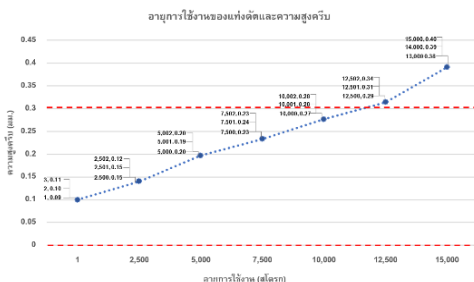
รูปที่ 6 ความสัมพันธ์ระหว่างอายุการใช้งานของแห่งตัดและความสูงครีบก้น

จากตารางที่ 2 และรูปที่ 6 แสดงให้เห็นว่าเมื่ออายุการใช้งานของแห่งตัดมากขึ้น ความสูงของครีบก้นบริเวณขอบของรูชิ้นงานก็จะสูงขึ้นด้วย นอกจากนั้นเมื่อทำการบีมชิ้นงานแบบต่อเนื่องส่วนของครีบก้นที่เกิดขึ้นอาจจะหลุดติดอยู่ที่บริเวณหน้าแม่พิมพ์ ถ้ามีการบีมงานชิ้นต่อไปจะทำให้เกิดรอยจากการบีมทับที่ตัวชิ้นงาน ผู้ศึกษาจึงต้องการศึกษาอายุการใช้งานที่เหมาะสมของ

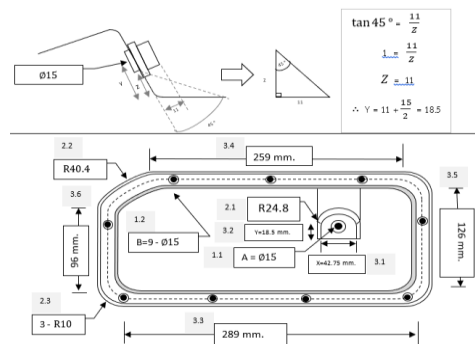
คำนวณพื้นที่ตัดของฝาครอบถึงน้ำมันประกอบด้วยพื้นที่หน้าตัดวงกลม พื้นที่ตัดส่วนโค้ง และพื้นที่ตัดเส้นตรง โดยขนาดของชิ้นงานแสดงในรูปที่ 7

รูปที่ 7 ขนาดของฝาครอบถึงน้ำมัน

จากรูปที่ 7 สามารถคำนวณพื้นที่ตัดของฝาครอบถึงน้ำมันได้ ดังนี้

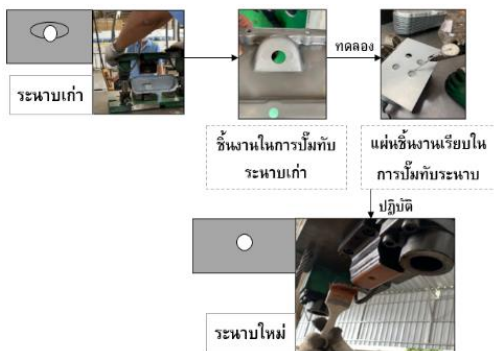
รูปที่ 8 ขั้นตอนในการทดลองเรื่องระนาบ

ผู้วิจัยได้เก็บข้อมูลความสูงครีบกจากการบีมด้วยระนาบของพันธ์แบบเก่าและแบบใหม่ จากการทดลองตามขั้นตอนในรูปที่ 8 ได้ผลการทดลองตามตารางที่ 6

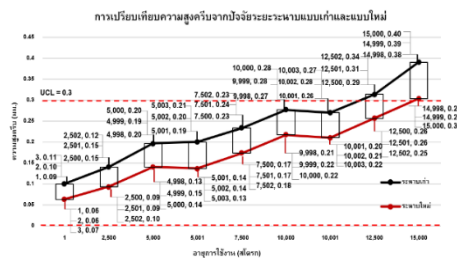
รูปที่ 9 การเปรียบเทียบความสูงครีบกของระยะระนาบแบบเก่าและแบบใหม่

จากตารางที่ 6 เป็นตารางความสูงครีบกจากปัจจัยระยะระนาบเก่าและระยะระนาบใหม่โดยจะแสดงความสัมพันธ์ในรูปที่ 9 พบว่า เมื่อใช้ระนาบแบบเก่าความสูงครีบกมีค่าสูงกว่าขีดจำกัดควบคุมบน ในช่วงสโตรกที่ 12,500 แต่เมื่อใช้ระนาบใหม่ ความสูงครีบกมีค่าสูงกว่าขีดจำกัดควบคุมบน ในช่วงสโตรกที่ 15,000 ซึ่งเห็นได้ว่าเมื่อหากเปลี่ยนแปลงระนาบใหม่ส่งผลให้ความสูงครีบกมีค่าที่ต่ำกว่าเมื่อใช้ระนาบแบบเก่าในช่วงสโตรกเดียวกัน

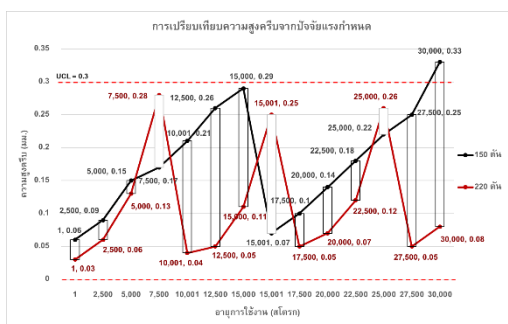
รูปที่ 11 การเปรียบเทียบความสูงครีบก้นของปัจจัยแรงกำหนด

จากตารางที่ 7 เป็นตารางความสูงครีบก้นจากแรงกำหนดที่ขนาด 150 และ 220 ตันโดยจะแสดง

ความสัมพันธ์ในรูปที่ 11 ซึ่งเป็นการเปรียบเทียบความสูงครีบก้นเมื่อมีการเปลี่ยนปัจจัยแรงกำหนดในการขึ้นรูปชิ้นงาน จำนวน 30,000 สโตรก โดยรูปที่ 11 แสดงให้เห็นว่าในการบีบอัดชิ้นงานที่แรงกำหนด 150 ตันมีการเจียรไนแท่งตัด 2 ครั้งโดยกราฟความสูงครีบก้นจะมีแนวโน้มเพิ่มขึ้นเรื่อยๆ และจะลดลงหลังการเจียรไนที่ 15,000 สโตรก และการบีบอัดชิ้นงานที่แรงกำหนดขนาด 220 ตัน มีการเจียรไนแท่งตัด 3 ครั้งโดยกราฟมีทิศทางเดียวกับการใช้เครื่องบีบที่แรงกำหนดขนาด 150 ตันแต่จะมีกราฟที่ชันกว่า และจะลดลงหลังการเจียรไนที่ทุกๆ 10,000 สโตรก

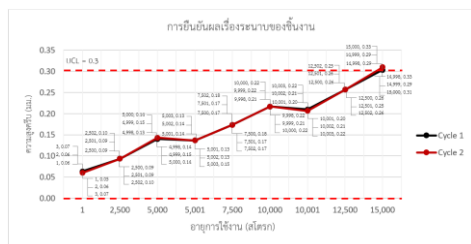
รูปที่ 13 ความสัมพันธ์ของกรบ่มชิ้นงาน 2 รอบการผลิต

จากการเก็บข้อมูลพบว่าเมื่อปรับปรุงเครื่อง ระนาบของชิ้นงาน โดยใช้แรงกำหนดขนาด 150 ตัน ทำ ให้กราฟของความสูงของชิ้นงานหลังการบ่มชิ้นงานของ ทั้ง 2 รอบการผลิต มีแนวโน้มไปในทิศทางเดียวกันและมี ข้อมูลใกล้เคียงกันค่อนข้างมาก เนื่องจากกราฟทั้ง 2 เส้นทับแนบสนิทกัน ดังรูปที่ 13 แสดงว่าการปรับปรุง เครื่องระนาบนี้มีความแม่นยำ โดยความสูงครึ่งในกราฟช่วง สโตรกที่ 14,998 - 15,000 จะเกินขีดจำกัดข้อกำหนด บนที่ 0.3 มิลลิเมตรทั้ง 2 รอบการผลิต โดยการปรับปรุง นี้สามารถขยายระยะเวลาในการเกิดครีบสูงที่เกิน ขีดจำกัดข้อกำหนดบนได้ โดยจากเดิมระนาบเก่าพบ ชิ้นงานครีบสูงในสโตรกที่ 12,500 และระนาบใหม่พบ ชิ้นงานครีบสูงในสโตรกที่ 15,000
