การลดของเสียในกระบวนการผลิตขนมทองม้วนมะพร้าวกรอบ
Waste Reduction in Coconut Crisp Roll Dessert Production Process

Paitoon Siri-O-Ran and Pakdee Jaisue*

Department of Industrial Engineering and Intelligent Manufacturing, Faculty of Engineering and
Technology, Panyapiwat Institute Management, Pakkred, Nonthaburi, 11120,

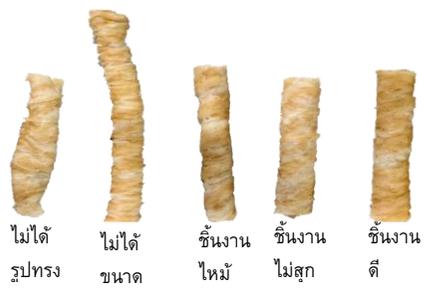
รูปที่ 1.1 รูปแบบของชิ้นงานไม่ได้มาตรฐานและที่ได้มาตรฐาน

จากรูปที่ 1.1 ปัญหาของเสียที่เกิดขึ้นของขนมทองม้วน เป็นปัญหาที่ควรได้รับการแก้ไข เพื่อลด

จากตารางที่ 1.1 พบว่ากระบวนการผลิตทองม้วนของเสียส่วนใหญ่เกิดของเสียมากที่สุดที่เครื่องจักร M/C3 หากสามารถลดของเสียที่เกิดขึ้นภายในกระบวนการผลิตส่วนที่เป็นการขึ้นรูปขนมทองม้วนได้ จะเป็นผลให้สามารถเพิ่มกำไรรวมไปถึงลดต้นทุนการผลิตได้ จึงได้ทำการศึกษาระบบขึ้นรูปทองม้วนและทำการเก็บข้อมูลของเสียที่เกิดขึ้นของเครื่องจักรผลิตขนมทองม้วนทั้งหมด 3 เดือน ตั้งแต่เดือนเดือนมิถุนายน ถึงเดือน สิงหาคม พ.ศ. 2564 พบว่าในกระบวนการขึ้นรูปขนมทองม้วนมียอดการผลิตรวมทั้งสายการผลิตอยู่ที่ 412,195 กิโลกรัม ตรวจพบของเสียที่เกิดจากเครื่องจักรมากที่สุดมาเป็นอันดับแรกคือเครื่องขึ้นรูปขนมทองม้วน M/C3 ซึ่งมีจำนวนของเสีย 8,834 กิโลกรัม จากการรวบรวมข้อมูลปัญหาของเสีย มีทั้งหมด 4 รูปแบบคือ 1. ไม่ได้รูปทรง 2. รูปทรงไม่ได้ขนาด 3. ชิ้นงานไหม้ และ 4. ชิ้นงานไม่สุก รูปแบบของชิ้นงานไม่ได้มาตรฐานและที่ได้มาตรฐาน ดังรูปที่ 1.1

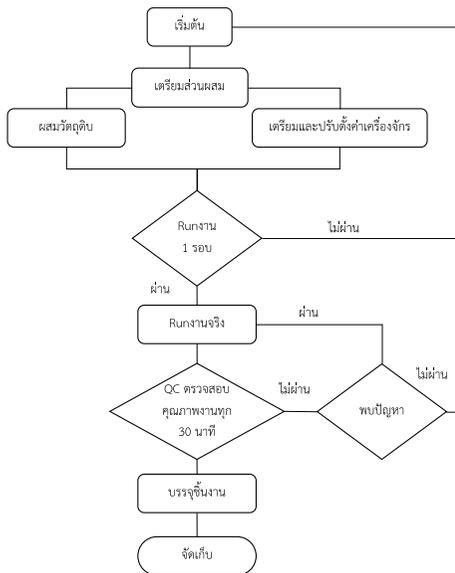
รูปที่ 4.2 ขั้นตอนการปฏิบัติงานของสายการผลิต

จากรูปที่ 4.2 แสดงขั้นตอนการผลิตขนมทองม้วนตั้งแต่การเริ่มเตรียมส่วนผสมจนถึงกระบวนการจัดเก็บโดยมีรายละเอียดดังนี้

- 1) เป็นขั้นตอนของการเตรียมส่วนผสมที่ใช้สำหรับการผลิตขนมทองม้วน
- 2) ผสมวัตถุดิบตามสูตรการผลิตให้มีความเหนียวและมีของน้ำแบ่งเป็นไปตามข้อกำหนด
- 3) พนักงานควบคุมเครื่องจักรทำการเตรียมอุปกรณ์และปรับตั้งค่าเครื่องจักรเพื่อเตรียมพร้อมสำหรับการขึ้นรูปขนมทองม้วน
- 4) Run งาน รอบแรก เพื่อทำการตรวจสอบคุณภาพของชิ้นงานโดยชิ้นงานต้องผ่านข้อกำหนดและเงื่อนไขของQCก่อนที่จะทำการRunงานจริง
- 5) หากชิ้นงานผ่านตามข้อกำหนดสามารถRunงานจริงต่อไปได้แต่หากชิ้นงานไม่ผ่านตามข้อกำหนดให้กลับไปจุดเริ่มต้นโดยทำการวิเคราะห์หาสาเหตุและดำเนินการแก้ไขปรับปรุง

6) พนักงาน QC ทำการตรวจสอบชิ้นงานที่ถูกผลิตออกมา ทุก ๆ 30 นาที ก่อนส่งผ่านไปยังหน่วยงานแพคสินค้า หากพบชิ้นงานมีปัญหาและสามารถแก้ไขได้ ณ ตรงจุดนั้น โดยให้พนักงานคุมเครื่องจักรเข้ามาดำเนินการแก้ไขหากไม่สามารถแก้ไขได้ ก็จะกลับไปทำการวิเคราะห์หาสาเหตุและดำเนินการแก้ไขปรับปรุงใหม่ตั้งแต่จุดเริ่มต้น

7) หน่วยงานแพคทำการบรรจุชิ้นงานที่มีคุณภาพลงถุง

8) หน่วยงาน QC ทำการตรวจสอบคุณภาพและน้ำหนักของชิ้นงาน

9) ชิ้นงานที่ทำการแพคและผ่านการตรวจสอบจาก QC แล้วจะถูกส่งเข้า Stock สินค้าสำเร็จรูปเพื่อจัดเก็บเตรียมส่งออกให้ลูกค้า

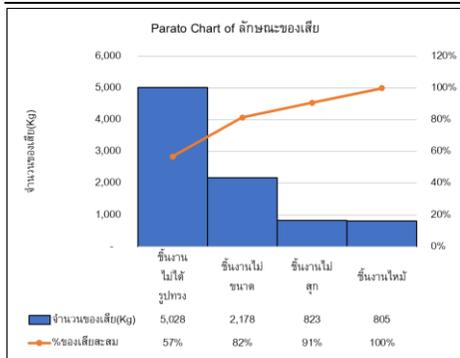
รูปที่ 4.3 ลักษณะข้อบกพร่องของเสียที่เกิดขึ้น

จากรูปที่ 4.3 ข้อมูลลักษณะของเสียที่ได้จากใบบันทึกการรายการของเครื่องจักร M/C3 แสดงให้เห็นว่าของเสียลำดับที่ 1 คือ ลักษณะของเสียเกี่ยวกับชิ้นงานไม่ได้รูปทรง 57% รองลงมาเป็นชิ้นงานไม่ไปขนาด 25% ชิ้นงานไม่สูงและชิ้นงานใหม่มีสัดส่วนเท่ากันคือ 9%

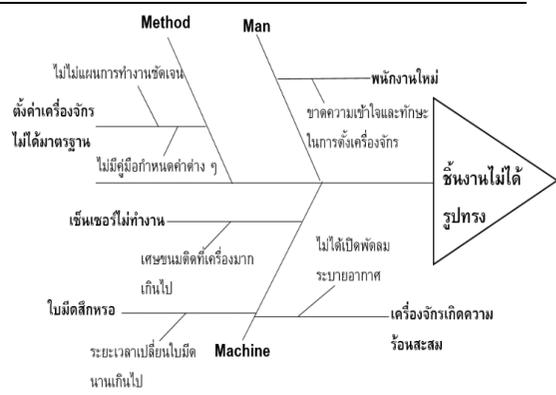
รูปที่ 4.5 วิเคราะห์สาเหตุของปัญหาโดยการสร้างแผนผังสาเหตุและผล

จากรูปที่ 4.5 สามารถวิเคราะห์ปัญหา พร้อมทั้งเสนอแนวทางการแก้ไขปัญหาตามปัจจัยทั้ง 3 หัวข้อได้ดังนี้

- ปัจจัยจากคน (Man) เนื่องจากเครื่องจักรที่ผลิตขนมทองม้วนเครื่องที่ 3 มีการปรับเปลี่ยนพนักงานใหม่ แม้ว่าจะมีการสอนงานเบื้องต้นแต่ไม่มีการทดสอบความรู้การปรับตั้งเครื่องจักรหลังการสอนงาน ทำให้ยังไม่มีความเข้าใจมากพอ อีกทั้งเมื่อเกิดปัญหาเฉพาะหน้าพนักงานใหม่ยังมีประสบการณ์ไม่มากพอในการแก้ปัญหาหรือปรับตั้งค่าเครื่องจักรยังไม่ชำนาญมากพอดังรูปที่ 4.6 เป็นผลการปรับตั้งเครื่องจักรเกิดความล่าช้า สอดคล้องกับข้อมูลที่ได้รวบรวมทั้งจากกระบวนการผลิตและแผนกซ่อมบำรุงพบว่าเครื่องจักรถูกเซตค่าพารามิเตอร์แตกต่างจาก

- ปัจจัยจากเครื่องจักร (Machine) มี 3 ประเด็นหลักคือ 1. ไบมีดสึกหรอและ 2. เครื่องจักรขาดการบำรุงรักษาทำให้เครื่องผลิตขนมทองม้วนมีความร้อนสูง

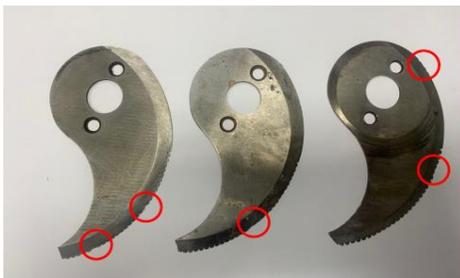
รูปที่ 4.7 ใบเลื่อยฟันปลาที่เกิดการสึกหรอ

1) ไบมีดสึกหรอ มีผลต่อการตัดชิ้นงานและลักษณะของชิ้นงาน ไบมีดเป็นลักษณะใบเลื่อยฟันปลา เมื่อใช้งานเป็นเวลานานทำให้ใบเลื่อยฟันปลาบางส่วนที่ถูกใช้งานบ่อยเกิดสึกหรอ ดังรูปที่ 4.7 โดยปกติแล้วการเปลี่ยนไบมีดจะถูกเปลี่ยนทุก 2 เดือน หรือขึ้นอยู่กับสภาพของไบมีด ทำให้ไม่ได้ตรวจสอบสภาพของไบมีดในช่วงระยะเวลาสองเดือนนั้น

แนวทางการแก้ไขปรับปรุงคือ กำหนดตรวจสอบเช็คสภาพของไบมีดทุกวันในเบื้องต้นโดย

พนักงานที่ประจำอยู่ในเครื่องจักรที่ 3 เมื่อเห็นถึงความผิดปกติให้ทำการแจ้งฝ่ายซ่อมบำรุงในทันที หลังจากเก็บข้อมูลไบมีดที่ใช้อยู่ในเบื้องต้นร่วมกับหน่วยงานซ่อมบำรุงทำให้ทราบถึงปัญหาของไบมีดที่เกิดการสึกหรอจนถึงช่วงการเปลี่ยนไบมีด ทำให้ต้องวางแผนการเปลี่ยนไบมีดใหม่ในช่วงระยะเวลาที่เร็วขึ้น แต่เนื่องจากไบมีดมีราคาค่อนข้างสูง การเปลี่ยนไบมีดทุกครั้งทำให้ต้นทุนการผลิตสูงขึ้นตามเพื่อรักษาต้นทุนการผลิตให้คงเดิมจึงปรับเปลี่ยนการเปลี่ยนไบมีดเป็นการนำส่งให้ช่างในส่วนของการซ่อมบำรุงลับคมใหม่เพื่อยืดอายุการใช้งานให้ครบช่วงเวลา 2 เดือนในการปรับเปลี่ยนไบมีดใหม่

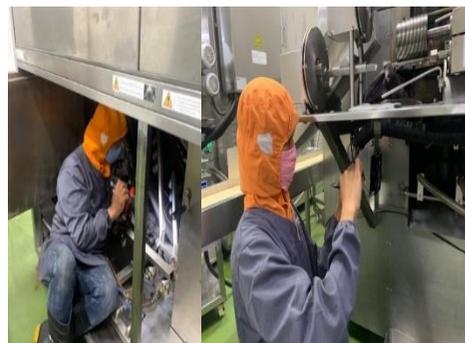
รูปที่ 4.8 ทำการตรวจเช็คและเปิดระบบระบายความร้อน

2) ประเด็นเกี่ยวกับเครื่องจักรเกิดความร้อนสะสม ทำให้แกนโรลของเครื่องจักรที่ใช้ขึ้นรูปขนมทองม้วนมีความร้อนสูงตามไปด้วย เมื่อแผ่นขนมทองม้วนถูกส่งไปยังแกนโรลเพื่อขึ้นรูป ทำให้เนื้อขนมพองตัว ขยายใหญ่ขึ้นจนเสียรูปทรง

แนวทางการแก้ไขปรับปรุงคือ จัดให้มีการซ่อมบำรุงเครื่องจักรเป็นประจำทุกวันโดยกำหนดให้ช่างซ่อมบำรุงทำการเปิดเครื่องระบายความร้อนก่อนทุกครั้งในการเริ่มกระบวนการผลิต รูปที่ 4.8 แผนกซ่อมบำรุงเปิดเครื่องระบายความร้อนก่อนการเริ่มงานผลิตทุกวัน

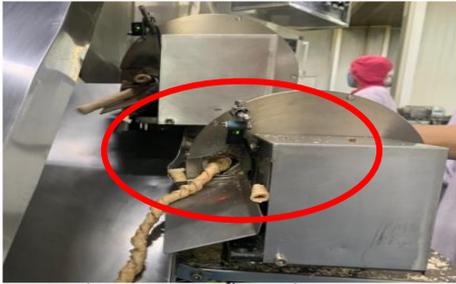
รูปที่ 4.9 จุดที่มีการติดตั้งเซ็นเซอร์

3) เซ็นเซอร์ไม่ทำงาน การหยุดทำงานของเซ็นเซอร์ทำให้ไบมีดไม่ทำงานตามที่ตั้งค่าไว้ หลายครั้งทำให้ตัดขนาดชิ้นงานผิด บางชิ้นงานสั้นเกินไปจนไม่ได้รูปทรง บางชิ้นงานยาวเกินไปไม่ได้ขนาด

ตามมาตรฐาน ดังรูปที่ 4.9 จะเห็นว่าในวงกลมจะเป็นจุดที่เซ็นเซอร์ไม่ทำงานมีเศษขนมที่ร่วงแตกออกมาจากชิ้นงานจำนวนมาก ทำให้เศษขนมติดที่ตัวเซ็นเซอร์

แนวทางการแก้ไขปัญหา กำหนดทำความสะอาดบริเวณชุดตัดขนม เศษขนมที่ติดอยู่บริเวณนั้น จะถูกทำความสะอาด ทุก 2 ชั่วโมง

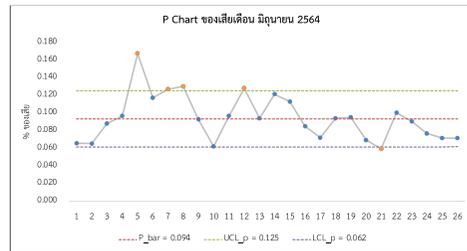
รูปที่ 5.1 p-chart แสดงการเกิดข้อบกพร่องในเดือน มิถุนายนก่อนการแก้ไขปรับปรุง

จากรูป ที่ 5.1 ผลที่ได้จากแผนภูมิควบคุมกระบวนการผลิตขนมทองม้วนซึ่งมีการตรวจสอบคุณภาพของชิ้นงานที่ไม่ได้รูปทรง พบจำนวนจุดที่อยู่นอกเส้นควบคุมบนที่เป็นสาเหตุทำให้เกิดของเสียทั้งหมด 5 จุดคือในวันที่ 5, 8, 9, 14 และ 24

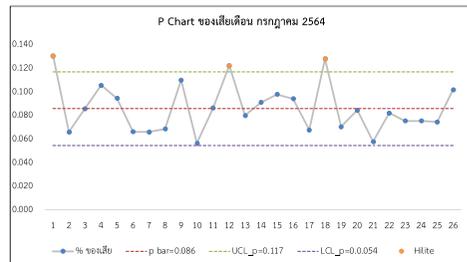
รูปที่ 5.2 p-chart แสดงการเกิดข้อบกพร่องในเดือน กรกฎาคม ก่อนการแก้ไขปรับปรุง

จากรูป ที่ 5.2 ผลที่ได้จากแผนภูมิควบคุมกระบวนการผลิตขนมทองม้วนซึ่งมีการตรวจสอบคุณภาพ ของชิ้นงานที่ไม่ได้รูปทรง พบจำนวนจุดที่อยู่นอกเส้นควบคุมบนที่เป็นสาเหตุทำให้เกิดของเสียทั้งหมด 3 จุดคือในวันที่ 2, 4 และ 21

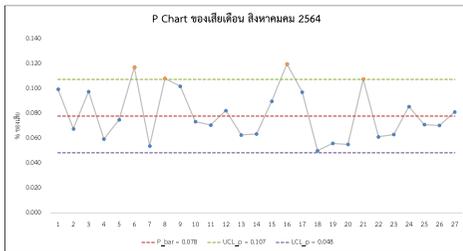
รูปที่ 5.3 p-chart แสดงการเกิดข้อบกพร่องในเดือนสิงหาคม ก่อนการแก้ไขปรับปรุง

รูปที่ 5.3 ผลที่ได้จากแผนภูมิควบคุมกระบวนการผลิตขนมทองม้วนซึ่งมีการตรวจสอบคุณภาพ ของชิ้นงานที่ไม่ได้รูปทรง พบจำนวนจุดที่อยู่นอกเส้นควบคุมบนที่เป็นสาเหตุทำให้เกิดของเสียทั้งหมด 3 จุดคือในวันที่ 7, 9 และ 24 ในเดือนสิงหาคม

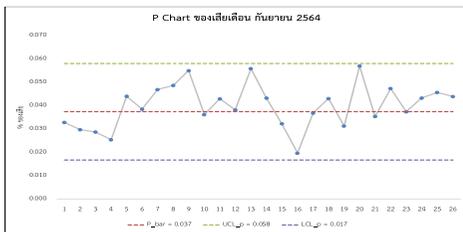
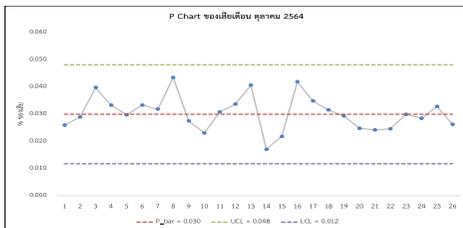
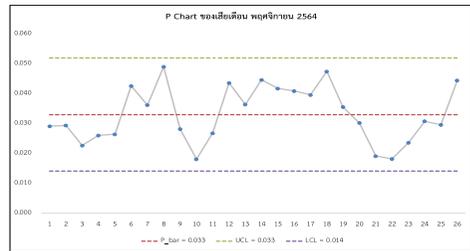
รูปที่ 5.4 p-chart แสดงการเกิดข้อบกพร่องในเดือนกันยายน หลังการแก้ไขปรับปรุง

รูปที่ 5.5 p-chart แสดงการเกิดข้อบกพร่องในเดือนตุลาคม หลังการแก้ไขปรับปรุง

รูปที่ 5.6 p-chart แสดงการเกิดข้อบกพร่องในเดือนพฤศจิกายน หลังการแก้ไขปรับปรุง

จากกราฟตามรูปที่ 5.4 – 5.6 ผลที่ได้จากแผนภูมิควบคุมกระบวนการผลิตขนมทองม้วนซึ่งมีการตรวจสอบคุณภาพ ของชิ้นงานที่ไม่ได้รูปทรง ไม่พบจำนวนจุดที่อยู่นอกเส้นควบคุมบนที่เป็นสาเหตุทำให้เกิดของเสียทั้ง 3 เดือนหลังการปรับปรุง

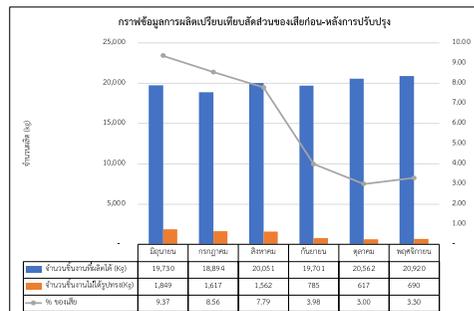
รูปที่ 5.7 แสดงข้อมูลสัดส่วนของเสียของเดือนมิถุนายนถึงเดือนพฤศจิกายน

จากรูปที่ 4.14 แสดงข้อมูลสัดส่วนของเสียของเดือนมิถุนายนถึงเดือนพฤศจิกายน พบว่าสัดส่วนของเสียตั้งแต่เดือนมิถุนายนถึงเดือนพฤศจิกายนมีสัดส่วนของเสียลดลงอย่างเห็นได้ชัด ในช่วงก่อนการปรับปรุงเดือนมิถุนายนถึงเดือนสิงหาคม มีสัดส่วนของเสียเป็นร้อยละ 9.37, 8.56 และ 7.79 ซึ่งคิดเป็นจำนวนกิโลกรัมที่ชิ้นงานเสียรูปทรงจะได้ 5,028 กิโลกรัม และในช่วงหลังการปรับปรุงเดือนกันยายนถึงเดือนพฤศจิกายน มีสัดส่วนของเสียคิดเป็นร้อยละ 3.98, 3.00 และ 3.30 ตามลำดับ ซึ่งคิดเป็นจำนวนกิโลกรัมที่ชิ้นงานเสียรูปทรงจะได้ 2,949 กิโลกรัม ค่าการสูญเสียโอกาสทางการตลาดของผลิตภัณฑ์จะคิดมูลค่าเป็น 50 บาทกิโลกรัม

จากกระบวนการนี้จะสามารถลดการสูญเสียมูลค่าของสินค้าจากเดิมที่สูญเสียไป 5,028 กิโลกรัม ลดลงเป็น 2,949 กิโลกรัม ก่อนการปรับปรุงสูญเสียมูลค่าทางการตลาดเท่ากับ 251,400 บาท หลังการปรับปรุงสูญเสียมูลค่าทางการตลาดเท่ากับ 147,450 บาท หมายความว่ากระบวนการปรับปรุงด้วยวิธีการลดของเสียในกระบวนการผลิตโดยใช้เครื่องมือควบคุมคุณภาพสามารถลดของเสียที่เกิดขึ้นได้ตามวัตถุประสงค์และยังสามารถลดต้นทุนที่เกิดขึ้นได้ อีกทั้งการลดของเสียยังส่งผลให้สามารถควบคุมกระบวนการผลิตและต้นทุนการผลิตให้อยู่ในข้อกำหนดที่บริษัทยอมรับ
