## การใช้ RPN เพื่อระบุและลดข้อบกพร่องในเครื่องบรรจุหีบห่อ กรณีศึกษา

### Using RPN to Identify and Reduce Defects in Packing Machine:

#### Case Study

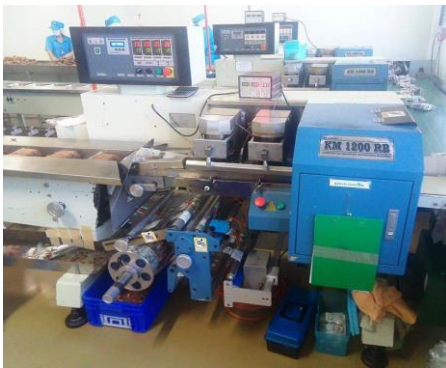
รูปที่ 1 เครื่องบรรจุแวนอนรุ่น KM1200RB

เครื่องบรรจุแวนนอนมีทั้งหมด 5 ส่วนหลักคือ Main Motor & Cam System, Film Roller, Conveyor, Center Sealer, และ End Cutter Sealer ซึ่งรูปเครื่องบรรจุแวนนอน และรูปรายละเอียดเครื่องจักร ดังแสดงในรูปที่ 1 และ รูปที่ 2

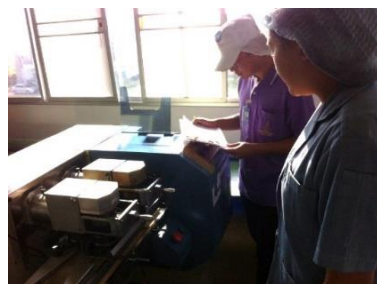
รูปที่ 6 ตรวจเช็คตามแผนการบำรุงรักษาด้วยตนเอง

ปานกลาง 1 คน เบื้องต้น 1 คน และไม่มีความรู้เบื้องต้น 2 คน โดยผู้ที่สามารถตรวจสอบใบมีดตามแผนการบำรุงรักษาด้วยตนเองมีอยู่แค่ 1 คน ในขณะที่ 3 คนไม่สามารถทำการตรวจสอบได้ หลังจากการอธิบายความรู้เกี่ยวกับใบมีดของ End Cutter Sealer และการตรวจเช็คระดับใบมีด ได้มีการประเมินตนเองอีกครั้ง นำไปสู่ความรู้ที่ครอบคลุมและทักษะในการตรวจสอบตามแผนการบำรุงรักษาด้วยตนเองของทุกคน ดังตารางที่ 4 สรุปได้ว่าพนักงานในฝ่ายซ่อมบำรุงมีความรู้และความเข้าใจในใบมีดของ End Cutter Sealer และสามารถดำเนินการตรวจสอบตามแผนการบำรุงรักษาด้วยตนเองได้ตามวัตถุประสงค์ของการอธิบายความรู้ดังรูปที่ 6 เช่นนี้ความรู้และความเข้าใจเหล่านี้จะเพิ่มประสิทธิภาพในการทำงานขึ้น
