## Process Techniques to Increase Production Potential for Small Ceramic Factories in Lampang Province.

<sup>1</sup>Lampang Rajabhat University

### Abstract

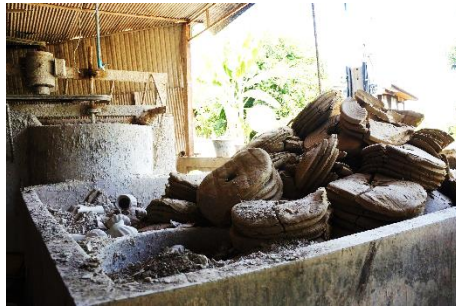
Figure 2. Condition of the tank and surrounding area of the slip-casting preparation area.

จากการตรวจสอบและการลงพื้นที่โรงงาน พบว่า ผู้ประกอบการจัดเตรียมน้ำดินหล่อให้อยู่ในสถานะที่ไม่เหมาะกับการนำไปใช้งานจากการเติมสารช่วยกระจายลอยตัวเพิ่ม โดยในเบื้องต้นโรงงานผลิตดินเพื่อการจำหน่ายจะมีการเติมสารช่วยการกระจายลอยตัวผสมมาด้วยแล้ว ดังนั้นการที่ผู้ประกอบการเติมสารช่วยกระจายลอยตัวชนิดโซเดียมซิลิเกตเข้าไปเพิ่ม ส่งผลให้สภาพดินมีความเป็นวุ้นสูงตาม (Figure 2)

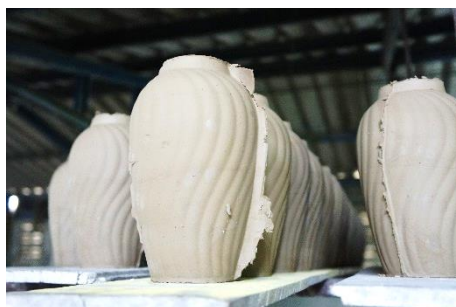
Figure 3. Products after molding with slip casting in the factory.

สืบเนื่องจากข้อ 4.2.2 สภาพดินมีความเป็นวัณสูง เมื่อหล่อในแม่พิมพ์ และใช้ประสบการณ์ในการคาดคะเนในการเท ทำให้แม่พิมพ์ตูดเนื้อดินติดกับผิวแม่พิมพ์มากเกินไป ส่งผลให้ผลิตภัณฑ์มีความหนา ตะเข็บหนา (Figure 3) และเทน้ำดินออกจากแม่พิมพ์ยาก เกิดการสูญเสียน้ำดินหล่อ

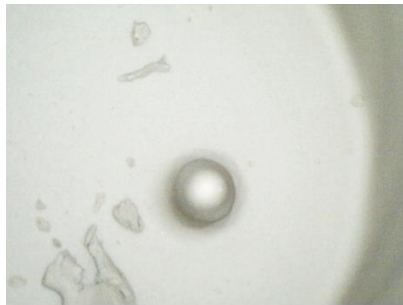
**Figure 4.** Characteristics of the soil drop point at the bottom of the product.

สืบเนื่องจากข้อ 4.2.2 สภาพดินมีความเป็นวัณสูง ส่งผลให้เทน้ำดินออกจากแม่พิมพ์ยาก น้ำดินไม่ไหลตัวเป็นเส้น จึงทิ้งหยดน้ำดินไว้ที่ก้นผลิตภัณฑ์ (Figure 4)

แนวทางการแก้ไขจากข้อที่ 5.1.1 จากการเดิมสารดีฟ็อกลงไปในน้ำดินหล่อ 5 มิลลิลิตร ต่อน้ำดินหล่อ 100 มิลลิลิตร ทำให้การไหลตัวลดลงจาก 90 วินาทีเหลือเพียง 20 วินาที นั้นสามารถแสดงให้เห็นว่าน้ำดินหล่อไม่เกิดสภาพความเป็นวุ้นสูงเหมือนเดิม ดังนั้นการเทน้ำดินหล่อออกจากแม่พิมพ์จะทำได้ง่าย เทได้รวดเร็ว ไม่ทั้งคราบและหยดน้ำดิน

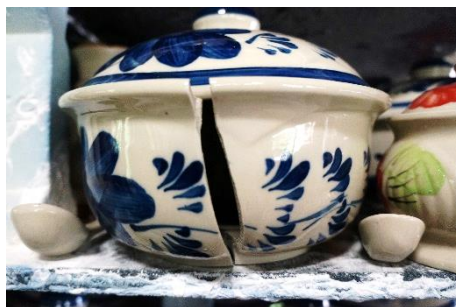
**Figure 5.** Characteristics of products with longitudinal cracks.

4.2.5 ผลิตรภัณฑ์หลังการเผาเสียหายผิดปกติ เช่น แตกเป็นชิ้นและการร้าวเป็นแนวยาว (Figure 5)

จากการสอบถามพบว่า ผู้ประกอบการใช้ประสบการณ์ในการเผาคาดคะเนระยะเวลาการเผากับอุณหภูมิที่ใช้เผา โดยไม่มีการกำหนดระยะเวลาการขึ้นอุณหภูมิที่เหมาะสมต่อการเผาแต่ละช่วง ใช้ประสบการณ์การปรับแรงดันแก๊สให้ตรงตามระยะเวลาที่กำหนดคือ 12 ชั่วโมง

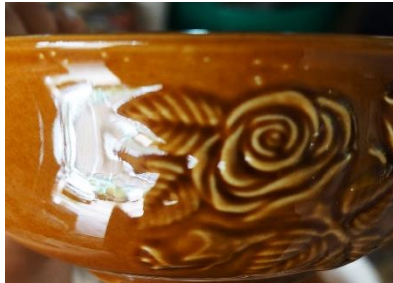
**Figure 6.** Characteristics of the occurrence of Pin hole defects on products formed by roller head machines.

จากการตรวจสอบและการลงพื้นที่โรงงาน พบว่าปัญหาที่พบเกิดจากผลิตรภัณฑ์ที่ป็นขึ้นรูปด้วยเครื่องโลเลอร์เฮดเพียงอย่างเดียว ส่วนผลิตรภัณฑ์ประเภทงานหล่อไม่ปรากฏตำหนิดังกล่าว จึงได้

ทำการตรวจสอบผิวผลิตภัณฑ์ที่ปั่นด้วยเครื่องโกลเลอร์เฮดโดยการใช้ฟองน้ำชุบน้ำและปาดลงบนผิวผลิตภัณฑ์ ปรากฏเกิดเป็นรูขนาดเล็กจำนวนมากขึ้นอยู่ที่ผิวผลิตภัณฑ์

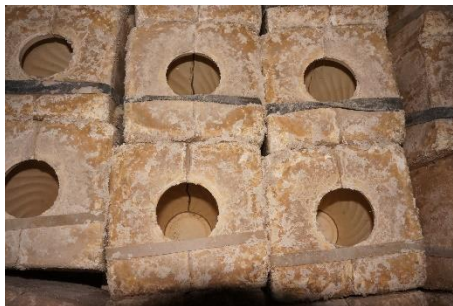
Figure 7. Characteristics of deteriorated molds that are still in daily use at the factory.

ได้แนวทางการแก้ไขจากข้อที่ 5.1.1 และทดลองจับเวลาให้น้ำดินอยู่ในแม่พิมพ์ในระยะเวลาต่างๆ แล้วเทออก พบว่า แม่พิมพ์ของโรงงานอยู่ในสภาพชำรุดและใช้งานมาเป็นระยะเวลานาน(Figure 7) จึงมีระยะเวลาการที่น้ำดินอยู่ระหว่าง 5-10 นาที ทั้งนี้ได้ทำการคัดแยกแม่พิมพ์ที่สภาพดี และเสื่อมสภาพออกจากกัน และทำการเทน้ำดินในระยะเวลาต่างกัน สามารถควบคุมความหนาของชิ้นงานได้

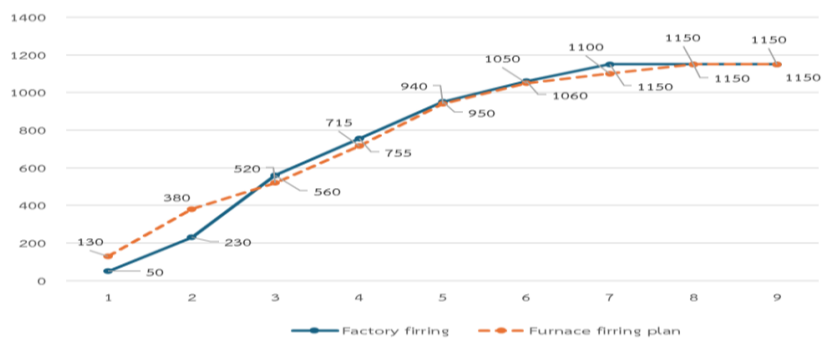
**Hour****Figure 8.** Compare plant fire rates and improved fire plans.

จากตารางที่ 3 จะพบว่าอัตราการเผาเตามีการเร่งเผาในช่วงอุณหภูมิ 230 – 560 องศาเซลเซียส (Figure 8) ซึ่งช่วงอุณหภูมิดังกล่าวจะเกิดการสูญเสียน้ำออกจากโครงสร้างดิน อาจส่งผลให้เกิดรอยร้าวในเนื้อผลิตภัณฑ์ ทำให้เนื้อผลิตภัณฑ์ขยายตัวอย่างรวดเร็ว ส่งผลให้เกิดการแตกร้าว ดังนั้นคณะวิจัยจึงเขียนแผนการเผาใหม่เพื่อให้ผู้ประกอบการได้ทดลองนำไปใช้เผาจริง ดังตารางที่ 4

- การลดอัตราการเพิ่มอุณหภูมิในช่วง 380-520°C ให้ต่ำกว่า 3.00°C/นาที ช่วยลดการ  
แตกร้าวของผลิตภัณฑ์

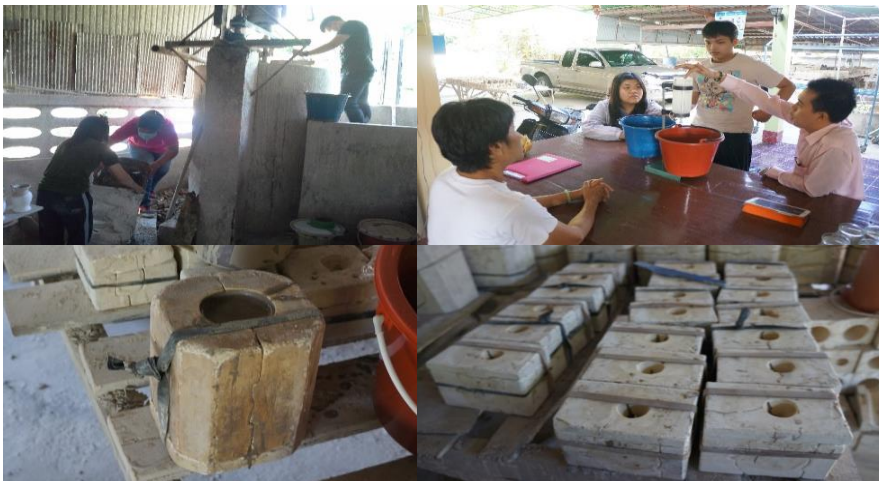
**Figure 10.** Fieldwork to conduct experimental activities with target factories that have problems with slip casting.

6.1.1 ปรับปรุงคุณภาพน้ำดินหล่อ โดยการสารช่วยกระจายลอย “ดีฟ็อก” แทนโซเดียม ซิไลเกต และทำการวัดค่าความถ่วงจำเพาะและอัตราการไหลตัว (Figure 10)

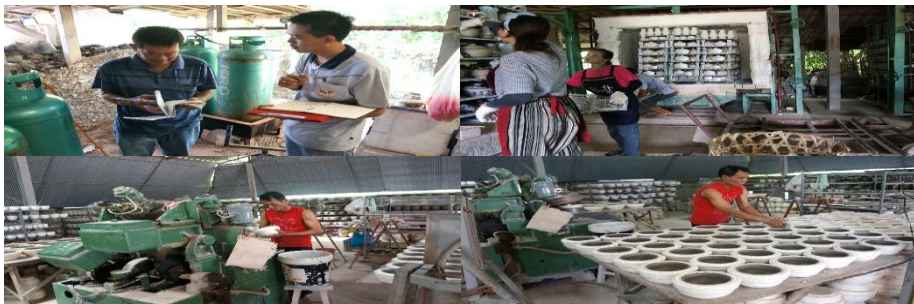
**Figure 11.** Fieldwork to conduct experimental activities with target factories that have problems with Kiln and firing.

6.2.1 กำหนดแผนการเผาใหม่เพื่อให้ผู้ประกอบการได้ทดลองนำไปใช้เผา และทดลองควบคุมการเผาไปพร้อมกับผู้ประกอบการ (Figure 11)

6.2.2 จากการสนทนาร่วมกันเรื่องตำหนิชนิดตามเตาเกิดจาก 1. ดินอาจมีความแข็งมากเกินไป 2. เครื่องโหลอร์เฮตอาจมีปัญหาจุดใดจุดหนึ่ง เมื่อลงพื้นที่และแก้ไขร่วมกับผู้ประกอบการพบว่า ปัญหาเกิดที่เครื่องโหลอร์เฮต ตรวจพบสายพานมีความหย่อน สามารถจับโมเลตัวล่างให้หยุดหมุนได้เลย จึงเป็นสาเหตุให้มีผลต่อความเร็วรอบและแรงเหวี่ยงในการหมุนขณะการกดอัด จึงทดลองเปลี่ยนสายพานชุดใหม่ และเริ่มขึ้นรูปถ้วยที่มีปัญหาและทดสอบเผา

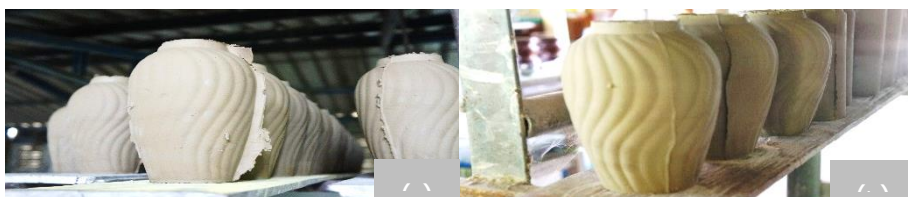
**Figure 12.** (a) Products cast from factory clay, (b) Products cast from factory clay with improved quality

| สถานการณ์ปัญหา | วิธีแก้ปัญหาด้วยเทคนิคเชิงกระบวนการผลิต | ผลลัพธ์ |
|---|---|---|
| 1. ผลิตภัณฑ์หลังการหล่อและถอดออกจากแม่พิมพ์มีความหนาไม่สม่ำเสมอ | 1. ปรับปรุงคุณภาพของน้ำหล่อโดยใช้สารกระจายตัว “ดีฟอกซ์” แทนโซเดียมซิลิเกตและวัดค่าความถ่วงจำเพาะและอัตราการไหล | 1. โรงงานสามารถหล่อผลิตภัณฑ์ที่มีคุณภาพดีขึ้น โดยสังเกตได้จากความหนาและรอยตะเข็บก่อนและหลังการใช้เทคนิคเชิงกระบวนการผลิตที่ลดลง(Figure 12) |

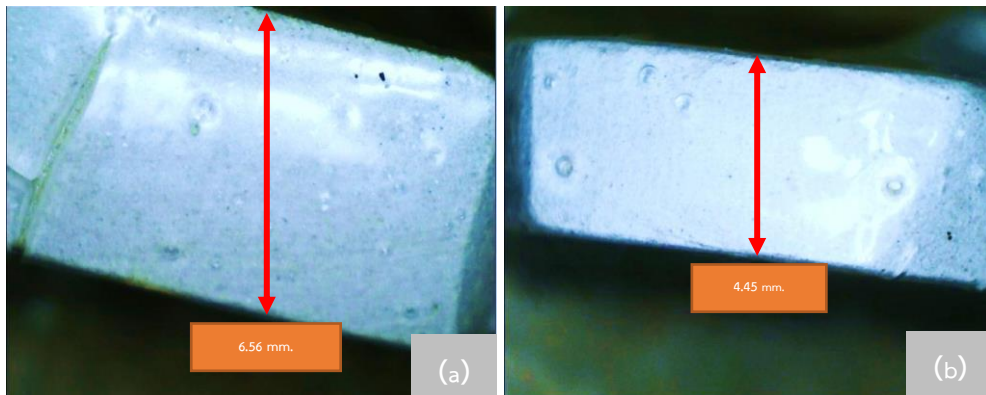
**Figure 13.** (a) Thickness of original product from factory clay, (b) Thickness of products cast from improved clay

| สถานการณ์ปัญหา | วิธีแก้ปัญหาด้วยเทคนิคเชิงกระบวนการผลิต | ผลลัพธ์ |
|---|---|---|
| 2. น้ำดินหล่อของโรงงานมีอัตราการไหลที่ช้าเกินไป | 2. ปรับปรุงคุณภาพการไหลของน้ำในดินให้ไหลได้ดีขึ้น ลดเวลาการไหลจาก 90 วินาที เหลือเพียง 20 วินาที ส่งผลให้ | 2. ผลิตภัณฑ์ตัวอย่างจากโรงงานมีความหนาเริ่มต้น 6.56 มม. หลังจากแก้ไขด้วยเทคนิคกระบวนการผลิตลดลงเหลือ |
| 3. การใช้ดินเหนียว 1 ตันสามารถผลิตผลิตภัณฑ์จำนวนน้อยได้ | ปัญหาจุดหยดน้ำในดินที่ด้านล่างของผลิตภัณฑ์หายไป | 4.45 มม. ซึ่งความหนาลดลงร้อยละ 32.17(Figure 13) |

ผลจากโรงงานสามารถหล่อผลิตภัณฑ์ได้คุณภาพมีความหนาและรอยตะเข็บลดลง จากความหนาผลิตภัณฑ์เดิมของโรงงานคือ 6.56 มม. มีความหนาลดลงเหลือ 4.45 มม. คิดเป็นร้อยละ 32.17 ส่งผลให้ดินน้ำหนัก 1 ตัน ผลิตสินค้าเพิ่มขึ้นร้อยละ 30 หลังการใช้เทคนิคเชิงกระบวนการผลิต เพราะก่อนที่คณะวิจัยจะลงพื้นที่ น้ำดินจากโรงงานไม่ได้รับการปรับปรุงคุณภาพให้เหมาะสมกับการนำไปใช้งาน และอยู่ในสภาพความเป็นวันสูง เมื่อนำมาใช้งานการหล่อแบบเทออก(Drain Casting) จึงส่งผลให้ผลิตภัณฑ์ไม่มีคุณภาพดังที่กล่าวมาในข้างต้น อีกทั้งผู้ประกอบการมีความเข้าใจผิดเรื่องการเพิ่มการไหลตัวของน้ำดินหล่อโดยการเพิ่มหรือเติมปริมาณโซเดียมซิลิเกตลงไปเหนือนดิน เหตุผลเพราะการรวมตัวกันของผงดินเพื่อผลิตเป็นน้ำดินหล่อจะเกิดผลของแรงดูดและแรงผลักหรือค่าพลังงานศักย์ระหว่างอนุภาค โดยแรงดึงดูดทางไฟฟ้าที่เกิดจากแรงดึงดูดระหว่างขั้วคู่ชนิดถาวรและขั้วคู่ชนิดเหนียวน้ำที่อยู่บนพื้นผิวของอนุภาคที่เรียกว่า แรงดูดชนิดแวนเดอร์วาลส์ (Van der Waals) จะเกิดการดึงดูดอนุภาคดินเข้าหากัน ทำให้ดินเกิดเกาะตัวกัน ยิ่งเหนือนดินที่มีส่วนผสมของดินดำจะทำให้เกิดการดูดซับน้ำได้มากขึ้น (Phimkhakham, 2004) ด้วยเหตุนี้การเติมโซเดียมซิลิเกตลงไปจะก่อให้เกิดแรงผลักทางไฟฟ้า (Electrostatic Force) ซึ่งเป็นแรงผลักระหว่างอนุภาคที่พื้นผิวมีประจุชนิดเดียวกัน จากผงดินกระจายอยู่ในน้ำที่มีโซเดียมซิลิเกตเป็นส่วนผสม ทำให้ของเหลวมีค่า Dielectric Constant (สารละลายที่มีประจุบวก) สูงขึ้น จากการที่  $\text{Na}^+$  หลุดออกจากโครงสร้างผสมอยู่ในน้ำ และเกาะที่ผิวอนุภาคดิน หากในสถานะที่มีค่า Dielectric Constant ที่เหมาะสม น้ำดินหล่อจะเกิดการไหลตัวที่เหมาะสมเช่นกัน แต่ด้วยทางผู้ประกอบการมีการเติมปริมาณโซเดียมซิลิเกตที่มากเกินไป ทำให้สถานะของน้ำดินที่มีค่า Dielectric Constant สูงเกินไป เกิดปรากฏการณ์น้ำดินหล่อมีสภาพเป็นวันสูง และจากการสอบถามผู้ประกอบการยังพบว่า การแก้ไขปัญหาดังกล่าวยังคงมีความเชื่อว่าจะต้องเพิ่มปริมาณการเติมโซเดียมซิลิเกตลงไปเพื่อเพิ่มการไหลตัว นั้นจึงส่งผลให้เกิดปัญหาที่ต้องได้รับการแก้ไข การแก้ไขด้วยการเติมสารช่วยกระจายล้อยตัวออร์แกนิกหนึ่งที่ตั้งสร้างแรงผลักระหว่างกัน แต่เป็นแรงผลักระหว่าง Steric Force เป็นแรงผลักระหว่างสายระยางของโพลิเมอร์ที่เกาะอยู่บนผิวของอนุภาคแรงผลักระหว่างกันเมื่ออนุภาคเข้าหากันมากจนกระทั่งสายระยางของโพลิเมอร์ซ้อนทับกัน (Xiangjun, G., Zhaohui W. and To N., 2014) แสดงดังภาพ Figure 17 ดังนั้นการเปลี่ยนสารช่วยกระจายล้อยตัวจากโซเดียมซิลิเกต (แรงผลักทางไฟฟ้า) เป็นดีฟ็อก (แรงผลักระหว่างสายระยางของโพลิเมอร์) จึงไม่ส่งผลต่อการเพิ่มค่า Dielectric Constant ให้ผิดปกติและยังเป็นการปรับสภาพน้ำดินหล่อให้มีค่า Dielectric Constant ที่ผิดปกติให้อยู่ในค่าที่เหมาะสม เมื่อผู้ประกอบการทดลองนำไปใช้งานและได้ปฏิบัติตามทดลองทำด้วยตัวเองด้วยวิธีการเชิงเทคนิคตลอดระยะเวลา 3 เดือน จึงเกิดสัณยภาพที่มีตัวชี้วัดที่เป็น "รูปธรรม" คือ สร้างการ

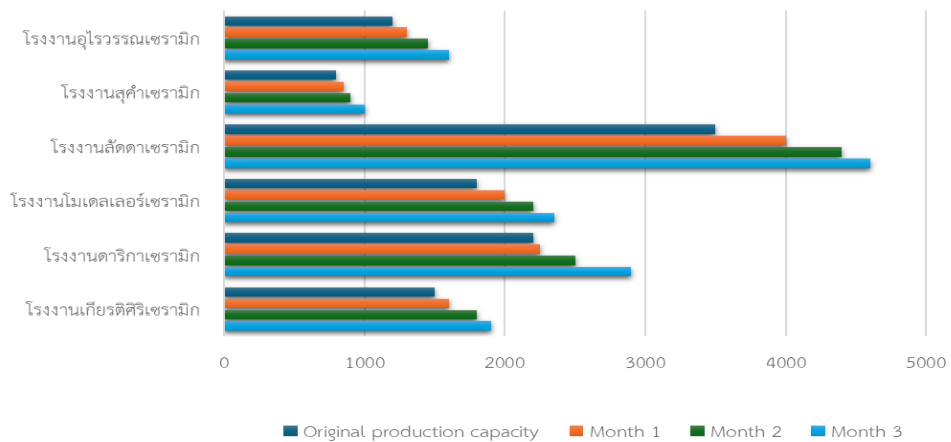
**Figure 14.** Comparison of soil usage of 1 ton per product production capacity of the factory after testing the technical production process activities.

| สถานการณ์ปัญหา | วิธีแก้ปัญหาด้วยเทคนิคเชิงกระบวนการผลิต | ผลลัพธ์ |
|---|---|---|
| 4. มีหยดดินเกิดขึ้นที่ก้นผลิตภัณฑ์ | 3. ใช้การจับเวลาเพื่อให้ดินอยู่ในแม่พิมพ์แทนการคาดคะเนและแยกแม่พิมพ์ที่อยู่ในสภาพดีและที่เสื่อมสภาพออกจากกัน | 3. ดินปั้น 1 ตันสามารถสร้างผลิตภัณฑ์ได้มากขึ้นร้อยละ 30(Figure 14) |

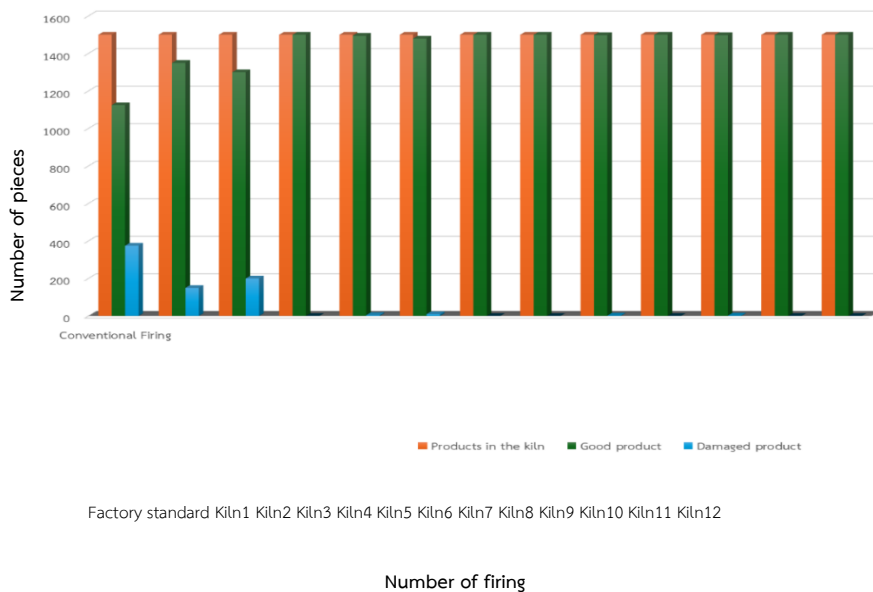
**Figure 15.** The waste graph that occurs before-after the technical production process changes, Darika Ceramic Factory.

| สถานการณ์ปัญหา | วิธีแก้ปัญหาด้วยเทคนิคเชิงกระบวนการผลิต | ผลลัพธ์ |
|---|---|---|
| ความเสียหายที่ผิดปกติ ต่อผลิตภัณฑ์หลังการเผา เช่น การแตกเป็นเส้นและการแตกร้าวตามยาว | กำหนดแผนการเผาใหม่ให้ ผู้ปฏิบัติงาน ทดลองใช้ในการเผา และทดสอบควบคุมการเผาร่วมกับผู้ประกอบการ | ผู้ประกอบการเผาเตาสัปดาห์ละครั้ง หลังจากปรับปรุงเทคนิคการเผา อัตราการแตกร้าวก็ลดลงเหลือเพียง ร้อยละ 10 ใน 2 สัปดาห์แรก และไม่มีรอยแตกร้าวอีกเลย หลังจากพัฒนาทักษะการควบคุมอุณหภูมิเป็นเวลา 3 เดือน(Figure 15) |

ผู้ประกอบการโรงงานดริกาเชรามิกมีของเสียหลังจากการเผาคิดเป็นร้อยละ 30 ของผลิตภัณฑ์ทั้งหมดภายในเตา คิดเป็นของเสียมูลค่า 33,750 บาทต่อครั้ง หลังจากคณะวิจัยได้ลงพื้นที่และปรับแผนการเผาเตารวมทั้งร่วมทดลองเผาไปกับผู้ประกอบการ จากนั้นให้ผู้ประกอบการทดลองเผาด้วยตนเอง ใน 2 สัปดาห์แรกยังมีของเสียเกิดขึ้นเฉลี่ยร้อยละ 10 และหลังจากสัปดาห์ที่ 3 จนถึงสัปดาห์ที่ 12 แทบจะไม่พบรอยแตกร้าวที่เกิดขึ้นของเสียอีกเลย ทั้งนี้เนื่องจากแผนการเผาเดิมของผู้ประกอบการมีการเร่งการเผาในช่วงอุณหภูมิ 230-560 °C อัตราการเผา 5.50 °C/นาที ซึ่งช่วงอุณหภูมิดังกล่าวผลึก

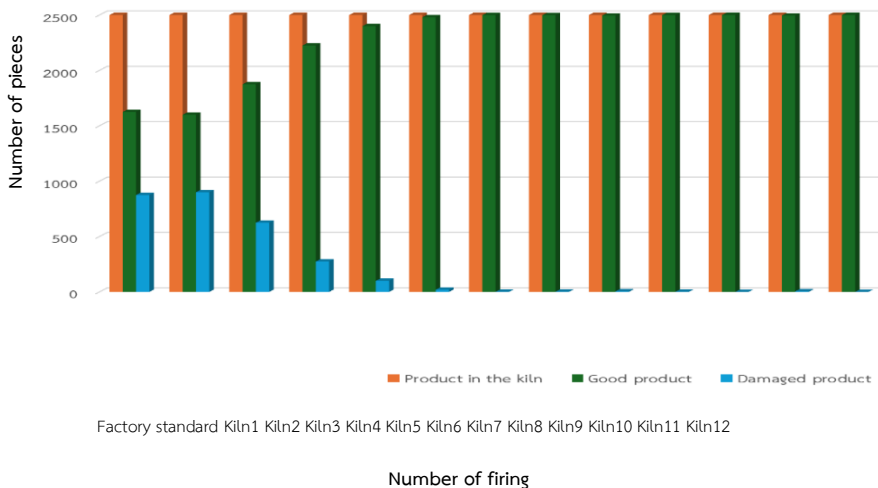
**Figure 16.** Information graph of the type of defects that pinhole before-after the technical production process changes, Ceramic modeler factory.

| สถานการณ์ปัญหา | วิธีแก้ปัญหาด้วยเทคนิคเชิงกระบวนการผลิต | ผลลัพธ์ |
|---|---|---|
| ผลิตภัณฑ์หลังการเผาจะมีตำหนิชนิดรูเข็มจำนวนมาก | ปัญหาเกิดขึ้นกับเครื่องโลเลอร์เฮด พบว่าสายพานหลวม ทำให้แรงหมุนที่แม่พิมพ์ส่วนล่างไม่สามารถทำงานได้เต็มประสิทธิภาพ ส่งผลให้ความเร็วในการหมุนและแรงเหวี่ยงระหว่างกระบวนการอัดได้รับผลกระทบ ทดลองเปลี่ยนสายพานเพื่อขึ้นรูปถ้วยที่มีปัญหา และทดลองเผา | หลังจากเปลี่ยนสายพานใหม่ ยังคงพบปัญหาตำหนิชนิดรูเข็ม ผู้ผลิตยอมรับว่ายังคงใช้ผลิตภัณฑ์ที่ขึ้นรูปด้วยสายพานชุดเดิมปะปนกับการเปลี่ยนสายพานชุดใหม่ ได้แนะนำให้แยกผลิตภัณฑ์เก่าออกจากกัน และทดสอบการผลิตด้วยผลิตภัณฑ์ขึ้นรูปใหม่ ผลการทดสอบแสดงให้เห็นว่าไม่มีตำหนิชนิดรูเข็มในถ้วยสีน้ำตาล(Figure 16) |

ผู้ประกอบการโรงงานโมเดลเลอร์เซรามิกมีของเสียหลังจากการเผาคิดเป็นร้อยละ 35 ของผลิตภัณฑ์ทั้งหมดภายในเตา คิดเป็นของเสียมูลค่า 105,000 บาทต่อครั้ง หลังจากคณะวิจัยได้ลงพื้นที่สอบถาม วิเคราะห์ปัญหาร่วมกับผู้ประกอบการ พบว่า ปัญหาเกิดจากสภาพสายพานตัวล่างที่หมุนโมลตัวล่างชำรุด ทำให้เมื่อใช้งานไม่สามารถสร้างแรงเหวี่ยงเพิ่มแรงกดให้กับการกดขึ้นรูป ส่งผลให้เนื้อดินไม่ผสมเป็นเนื้อเดียวกันขณะถูกอัดขึ้นรูป สอดคล้องกับหลักการของ Reed (Reed J.S., 1994) ได้กล่าวว่า รูปทรงในวัตถุดิบจะลดลงเมื่ออุณหภูมิเกิดการเสียรูปได้ง่ายเมื่อถูกแรงอัดขณะขึ้นรูป ทำให้ตัวอย่างมีความ

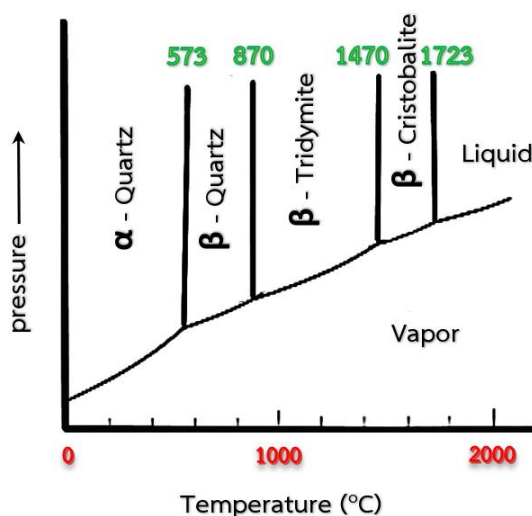
Figure 18. Changes in the structure of quartz minerals in each temperature range.

ควอตซ์จะเปลี่ยนโครงสร้างหลายขั้นตอน การที่ดินมีควอตซ์เป็นส่วนผสมทำให้มีค่าสัมประสิทธิ์การขยายตัวเชิงความร้อนสูง เพราะควอตซ์มีการเปลี่ยนสัณฐานหลายครั้งในระหว่างการเผาโดยการเปลี่ยนสัณฐานจะมีการขยายตัวร่วมด้วย ที่อุณหภูมิห้องควอตซ์จะมีโครงสร้างแบบแอลฟา ซึ่งเมื่อให้ความร้อนจนถึงอุณหภูมิ 573 °C จะเปลี่ยนโครงสร้างเป็นบีตาควอตซ์ (Wattanasiriwet, D. 2009) โดยสังเกตความชันจากกราฟการเปลี่ยนแปลงโครงสร้างของแร่ควอตซ์ในแต่ละช่วงอุณหภูมิ จะเห็นว่า ณ อุณหภูมิห้องจนถึงอุณหภูมิ 573 °C กราฟจะมีความชันมากที่สุด (Figure 18) แสดงให้เห็นว่าเกิดเนื้อดินเกิดการขยายตัวในช่วงนี้มากที่สุด นั่นจึงเป็นสาเหตุที่ผลิตภัณฑ์ของผู้ประกอบการเกิดการแตกร้าว แต่เมื่อคณะวิจัยได้ปรับช่วงอุณหภูมิ 380-520 °C อัตราการเผา 2.34 °C/นาที่ การแตกร้าวของผลิตภัณฑ์ของผู้ประกอบการจึงค่อยๆ ลดลงและหายไป

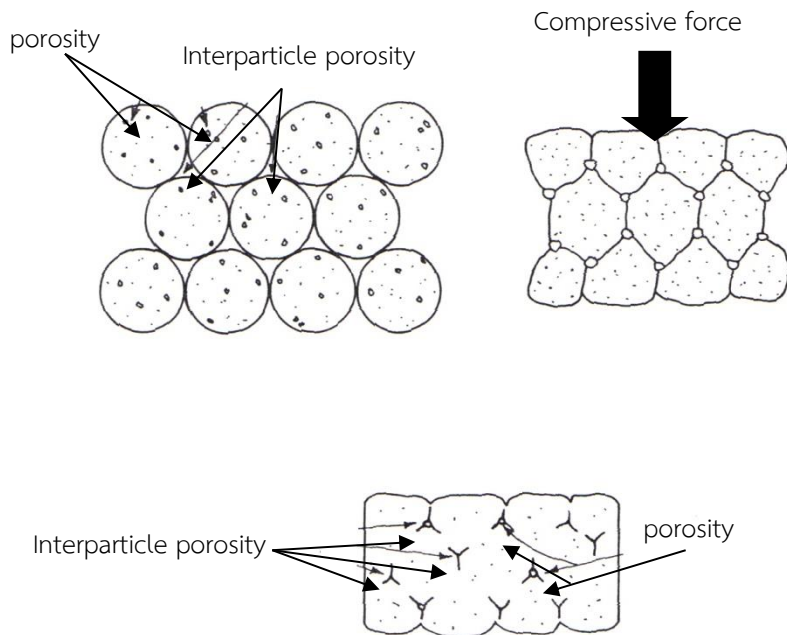
Figure 19. Porosity and particle shape after compression molding.

หนาแน่นเพิ่มขึ้น ส่งผลให้ตัวอย่างมีความแข็งแรงเพิ่มขึ้นตาม (Figure 19) เมื่อสามารถสร้างแรงเหวี่ยงและแรงกดให้กับการขึ้นรูปแบบโลเลอร์เฮด ต่ำหนืดตามดจึงไม่ปรากฏขึ้นอีก
