กระบวนการปรับปรุงอาคารโดยใช้เทคโนโลยีแบบจำลองสารสนเทศอาคาร (BIM) และเกณฑ์  
มาตรฐานการออกแบบอาคารเพื่อการอนุรักษ์พลังงาน (BEC) เพื่อลดการใช้พลังงานใน  
อาคาร: กรณีศึกษาอาคารเครื่องส่งสัญญาณ สถานีโทรทัศน์ไทยพีบีเอส จังหวัดอุบลราชธานี  
Building Renovation Process Using Building Information Modeling (BIM) and  
Building Energy Code (BEC) to Reduce Energy Consumption in Buildings:  
A Case Study of the Thai Public Broadcasting Services Television (Thai PBS)  
Transmitter Building in Ubon Ratchathani Province

Warayut Nonsai<sup>1</sup>, Teerawat Sinsiri<sup>1\*</sup> and Aphai Chapirom<sup>1</sup>

<sup>1</sup>School of Systems Engineering, Institute of Engineering, Suranaree University of Technology

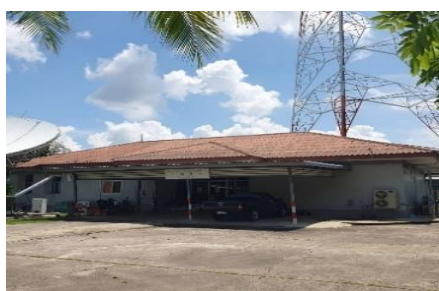
รูปที่ 2 โครงสร้างอาคารเครื่องส่งสัญญาณ สถานีโทรทัศน์ไทยพีบีเอส จังหวัดอุบลราชธานี

2) โครงสร้างหลักของอาคารเป็นคอนกรีตเสริมเหล็ก สูง 1 ชั้น ความสูงจาก พื้นชั้น 1 ถึงคานหลังคา สูง 4 เมตร ดังรูปที่ 2 ลักษณะการใช้งานส่วนใหญ่เป็นพื้นที่สำนักงาน ดังรูปที่ 3 และพื้นที่ใช้สอย ประกอบด้วย โถงต้อนรับ แยก ห้องน้ำ ห้องเก็บของ ห้องพัก ห้องประชุม ห้องซ่อม ห้องไฟฟ้า ห้องเครื่องส่ง พื้นที่โดยแบ่งเป็นพื้นที่ระบายสีเป็นพื้นที่ ปรับอากาศ  $265.12 \text{ m}^2$  คิดเป็นร้อยละ 92.05 ของพื้นที่ทั้งหมด และพื้นที่ที่เป็นพื้นสีขาวพื้นที่ไม่ปรับอากาศ  $22.66 \text{ m}^2$  คิดเป็นร้อยละ 7.95 ของพื้นที่ทั้งหมด ดังรูปที่ 4
