## การเพิ่มประสิทธิภาพกระบวนการตรวจสอบชิ้นส่วนรถยนต์ กรณีศึกษา โครงรถยนต์

### INSPECTION PROCESS IMPROVEMENT FOR AUTOMOTIVE PARTS: A CASE STUDY OF CHASIS

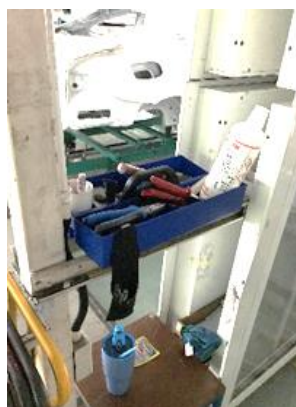
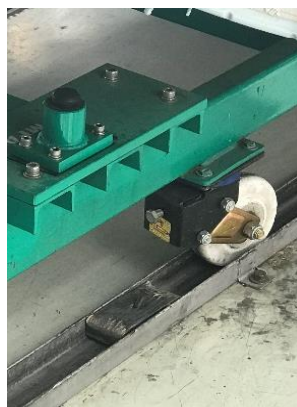
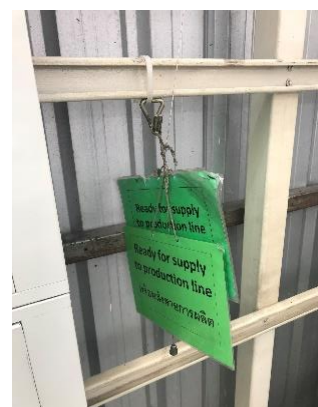
ภาพที่ 6 แสดงปัญหาต่าง ๆ ได้แก่ (a) การจัดเก็บอุปกรณ์ที่ไม่เป็นระเบียบ

(b) ตัวล็อกโครงรถยนต์ด้วยมือ และ (c) ป้ายบอกสถานะที่มีเพียงสถานะเดียว

นอกจากนี้ ผู้วิจัยได้ตรวจสอบตำแหน่งการจัดเก็บอุปกรณ์สำหรับกระบวนการตรวจสอบโครงรถยนต์ และปัจจัยอื่นๆ ที่อยู่ในพื้นที่การตรวจสอบโครงรถยนต์ พบว่า มีการจัดเก็บอุปกรณ์ที่ยุ่งยากต่อการใช้งาน อุปกรณ์ยึดจับโครงรถยนต์ไม่เหมาะสมต่อการใช้งาน พนักงานต้องก้มลงไปล็อกโครงรถยนต์ด้วยมือ ส่งผลเสียต่อพนักงานทางกายภาพ และป้ายบอกสถานะโครงรถยนต์ที่ตรวจสอบแล้ว มีเพียงสถานะเดียว คือ พร้อมส่งสายการผลิต แต่สถานะการตรวจสอบมีทั้งสิ้น 4 สถานะ ได้แก่ ชิ้นส่วนบกพร่อง รถรอส่งซ่อมสี รถทดสอบรอยร้าว และพร้อมส่งสายการผลิต ภาพที่ 6 แสดงปัญหาสภาพแวดล้อมของพื้นที่การตรวจสอบโครงรถยนต์

3) การเปลี่ยนตัวล็อคโครงรถยนต์ จากภาพที่ 6 (a) แสดงตัวล็อคโครงรถยนต์ที่พนักงานต้องก้มลงใช้มือดันตัวล็อคโครงรถยนต์ เพื่อยึดโครงรถยนต์ให้อยู่กับที่ ซึ่งการเคลื่อนไหวของพนักงานนั้นส่งผลเสียต่อร่างกาย โดยทั่วไปแล้ว การออกแบบอุปกรณ์ควรต้องช่วยให้พนักงานทำงานได้สะดวกและไม่ฝืนร่างกายของมนุษย์ ดังนั้นการเปลี่ยนตัวล็อคโครงรถยนต์ที่อยู่บริเวณพื้น จึงควรมีลักษณะที่ใช้เท้าเหยียบ ภาพที่ 9 แสดงตัวล็อคโครงรถยนต์ที่ใช้เท้าเหยียบ

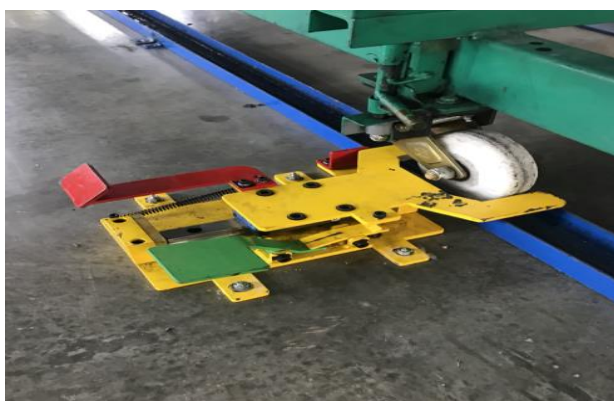
ภาพที่ 9 ตัวล็อคโครงรถยนต์ที่ใช้เท้าเหยียบ
