การวิเคราะห์จุดเสี่ยงอันตรายและแนวทางปรับปรุงด้านวิศวกรรมจราจรใน  
พื้นที่กึ่งเมือง-กึ่งชนบท: กรณีศึกษาตำบลพลายชุมพล จังหวัดพิษณุโลก

BLACK SPOT ANALYSIS AND TRAFFIC ENGINEERING  
COUNTERMEASURES IN A PERI-URBAN AREA: A CASE STUDY OF  
PLAI CHUMPHON SUBDISTRICT, PHITSANULOK PROVINCE

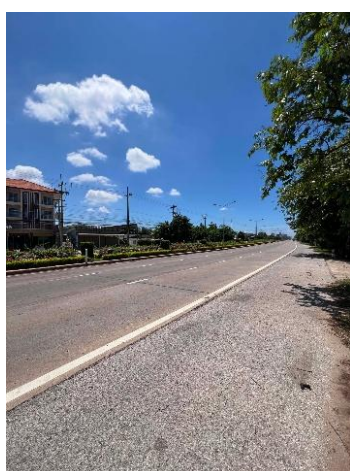
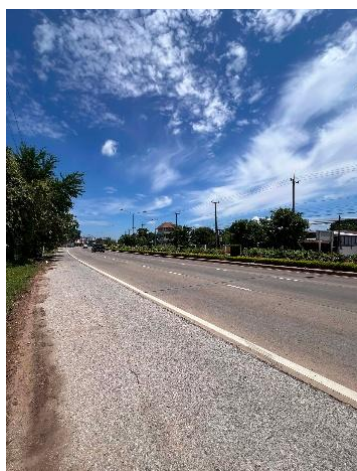
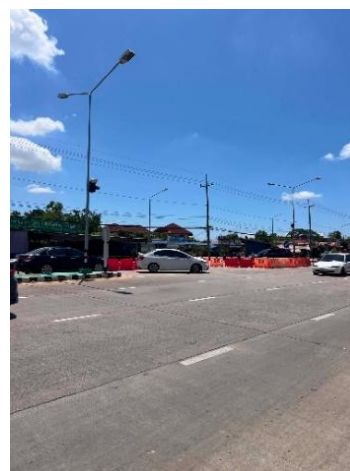
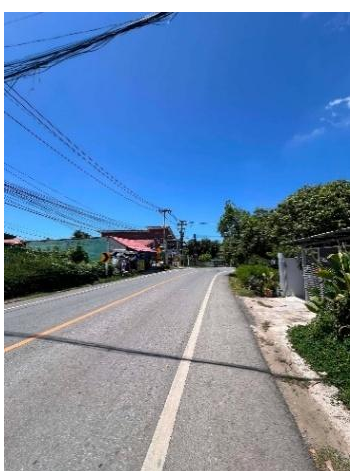
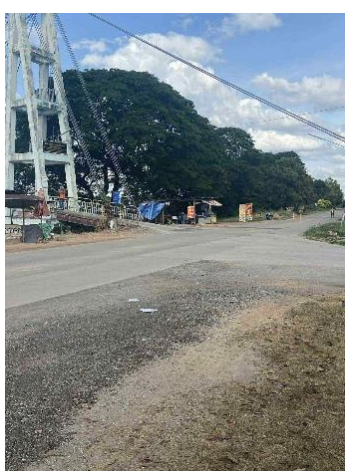
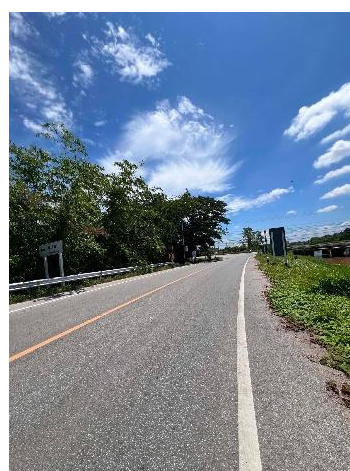
**ภาพที่ 3** ลักษณะทางกายภาพของจุดเสี่ยงในพื้นที่กิ่งเมือง-กิ่งชนบท

ทางหลวงหมายเลข 12  
(กม.226+900)

ทางหลวงหมายเลข 12  
(กม.226+400)

ทางหลวงหมายเลข 12  
(กม.227+700)

ทางหลวงชนบท พล.2011  
(ซอยอัมพร)

ถนนเทศบาลพลายชุมพล  
(ซอยวัดพลายชุมพล)

ทางหลวงชนบท พล.2043  
(กม.0+200)

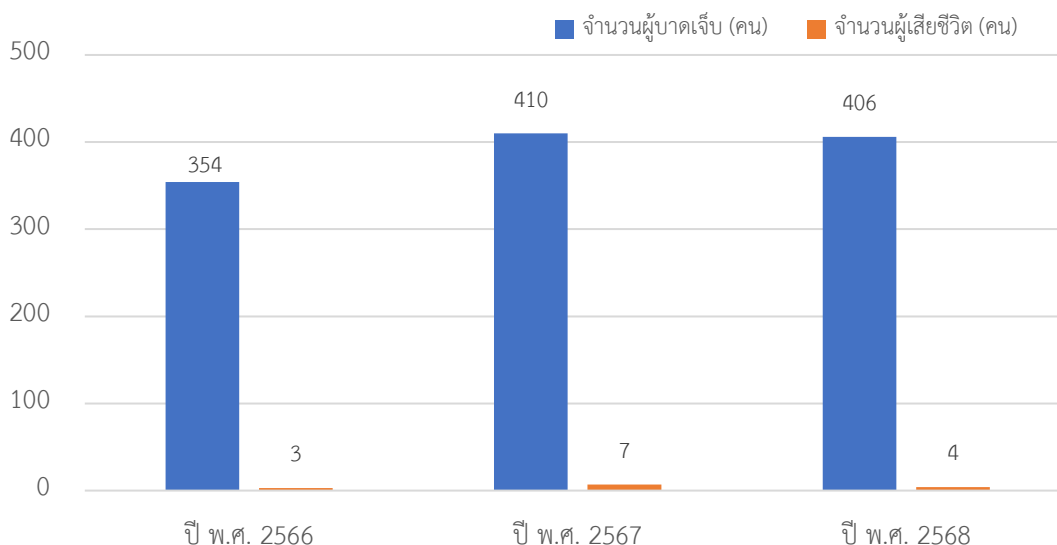
**ภาพที่ 5** จำนวนผู้บาดเจ็บและเสียชีวิตจากอุบัติเหตุทางถนน  
ในพื้นที่ ต.พลาชุมพล อ.เมือง จ.พิษณุโลก 3 ปี พ.ศ. 2566-2568

เมื่อพิจารณาเฉพาะตำแหน่งจุดเสี่ยงอันตรายทั้ง 6 แห่งที่ทำการศึกษา พบอุบัติเหตุสะสมรวมทั้งสิ้น 90 ครั้ง และมีผู้เสียชีวิตรวม 4 คน โดยจุดที่มีจำนวนอุบัติเหตุสูงที่สุดคือ ทางหลวงหมายเลข 12 (กม.226+400) เกิดเหตุ 25 ครั้ง (ผู้เสียชีวิต 1 คน) รองลงมาคือ ทางหลวงหมายเลข 12 บริเวณ กม.227+700 และ กม.226+900 เกิดเหตุตำแหน่งละ 18 ครั้ง ขณะที่ถนนสายรองใน ความรับผิดชอบของทางหลวงชนบทและเทศบาลมีอุบัติเหตุสะสมอยู่ที่ 8–11 ครั้ง

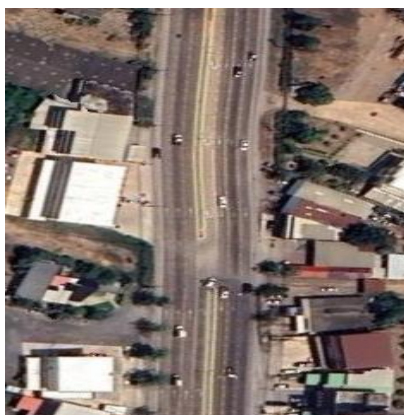
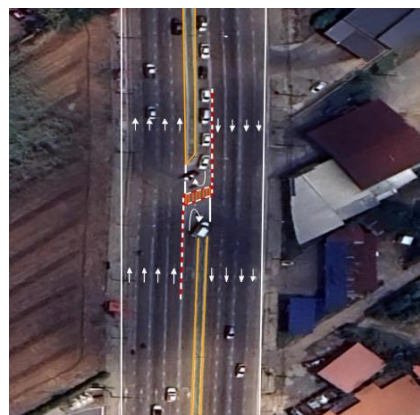
ภาพที่ 6 แสดงแนวทางปรับปรุงทางหลวงหมายเลข 12 (กม.227+400)

ก่อนการปรับปรุง

หลังการปรับปรุง

**ปัญหา:** บริเวณจุดกลับรถหน้าห้างสรรพสินค้า มีสถิติการเกิดอุบัติเหตุ 25 ครั้งในรอบ 3 ปี สาเหตุหลักที่ออกจากทางตัดกระแสการจราจรเกิดเป็นจุดขัดแย้ง (Conflict point) ในลักษณะการร่วมกระแสการจราจร (Merging) และตัดสลับกระแสการจราจร (Weaving) ร่วมกับการแสการจราจรในทางตรงที่ใช้ความเร็วสูงทำให้เกิดอุบัติเหตุชนด้านข้างและชนท้าย

**แนวทางการแก้ปัญหา:** กำหนดและควบคุมช่องจราจรพิเศษ (Channelizing Island) ร่วมกับช่องจราจรพิเศษ (Auxiliary lane) สำหรับรถกลับรถโดยเฉพาะ (U-Turn) ซึ่งจะช่วยจัดระเบียบการกลับรถให้เป็นสัดส่วน แยกกระแสการจราจรออกจากทางหลัก และเตือนให้ผู้ขับขี่ระมัดระวังรถที่จะตัดกระแสการจราจรข้างหน้า

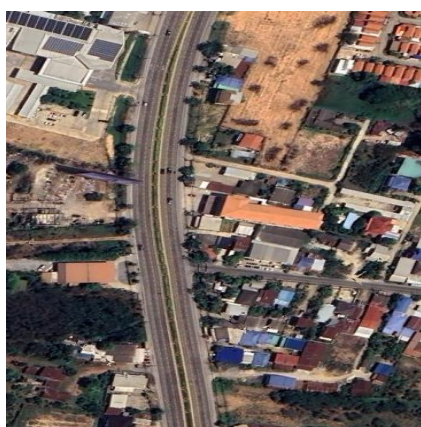
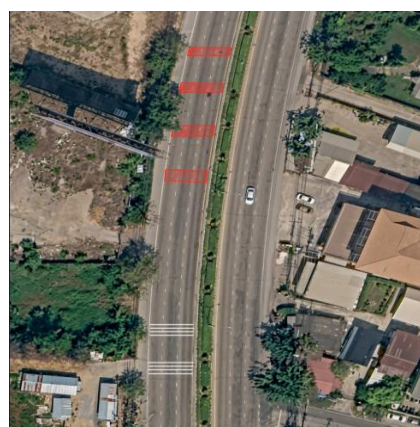
ภาพที่ 7 แสดงแนวทางปรับปรุงทางหลวงหมายเลข 12 (กม.227+700)

ก่อนการปรับปรุง

หลังการปรับปรุง

**ปัญหา:** บริเวณทางโค้งและจุดตัดบนถนนสายนี้ มีสถิติการเกิดอุบัติเหตุ 18 ครั้งในรอบ 3 ปี ซึ่งปัจจัยหลักอาจเกิดจากการที่ผู้ขับขี่ใช้ความเร็วสูงและไม่ชะลอรถเมื่อเข้าใกล้จุดเสี่ยง

**แนวทางการแก้ปัญหา:** ตีเส้นชะลอความเร็ว (Rumble strips) หรือทำแถบสี Anti-Skid เตือนก่อนถึงทางโค้งเพื่อเตือนและกระตุ้นให้ผู้ขับขี่ลดความเร็วลง ตลอดจนทำแถบลดความกว้างช่องจราจร (Optical speed bars) หรือเส้น OSB เพื่อลดความเร็วของผู้ขับขี่โดยใช้หลักจิตวิทยาการจราจร (Traffic psychology)

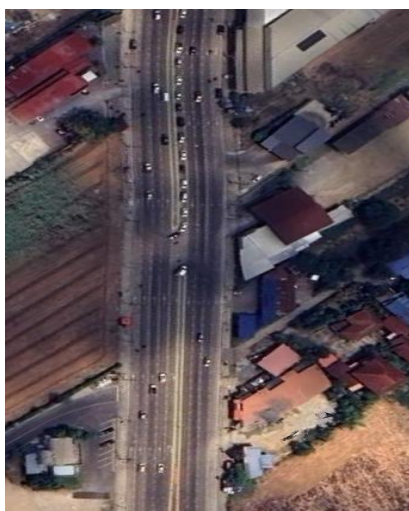
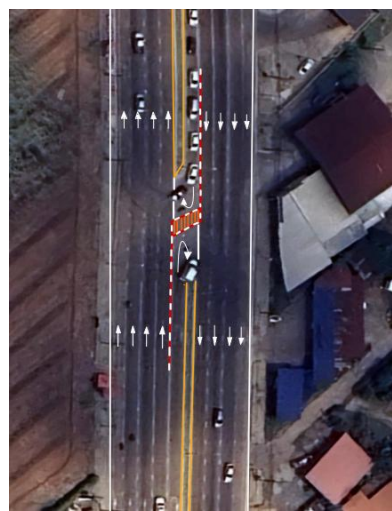
ภาพที่ 8 แสดงแนวทางปรับปรุงทางหลวงหมายเลข 12 (กม.227+900)

ก่อนการปรับปรุง

หลังการปรับปรุง

**ปัญหา:** ถนนทางตรงยาวที่มีความเร็วสูง มีสถิติการเกิดอุบัติเหตุ 18 ครั้งในรอบ 3 ปี โดยรถเลี้ยวออกจากจุดกลับรถเข้าสู่ช่องจราจรขวาสุดทำให้เกิดอุบัติเหตุในลักษณะตัดสลับกระแสการจราจร (Weaving) และการร่วมกระแสการจราจร (Merging) เป็นผลให้เกิดอุบัติเหตุชนท้ายและเฉี่ยวชนรถที่เพิ่งออกจากจุดกลับรถ

**แนวทางการแก้ปัญหา:** จัดช่องจราจร (Channelization) โดยการตีเส้นเกาะสมมติเพื่อบีบช่องจราจรทางตรง และช่องจราจรพิเศษ (Auxiliary lane) สำหรับรถที่ออกจากจุดกลับรถเพื่อให้มีพื้นที่ปลอดภัยในการปรับความเร็วให้สอดคล้องกับกระแสการจราจรหลักก่อนทำการเปลี่ยนเลน ซึ่งจะช่วยลดจุดขัดแย้ง (Conflict point)

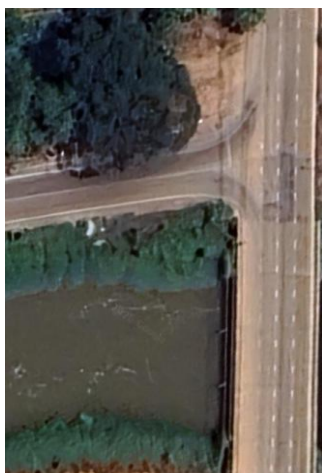
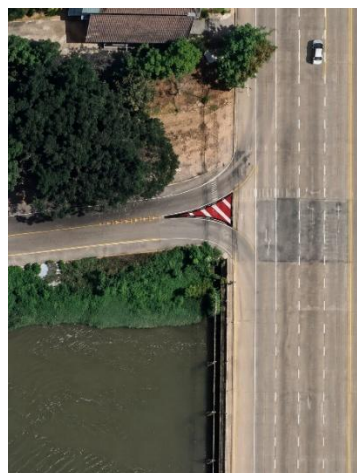
ภาพที่ 9 แสดงแนวทางปรับปรุงทางหลวงชนบท พล.2043 (กม.0+200)

ก่อนการปรับปรุง

หลังการปรับปรุง

**ปัญหา:** บริเวณสามแยกจุดนี้มีสถิติการเกิดอุบัติเหตุ 11 ครั้งในรอบ 3 ปี โดยสาเหตุหลักเกิดจากการที่รถเลี้ยวออกจากทางร่วมทางแยก ไม่มีการควบคุมทิศทางและองศาการเลี้ยวที่ชัดเจน ทำให้เกิดการตัดกระแสรถและเฉี่ยวชนกับรถที่วิ่งมาทางตรงด้วยความเร็ว

**แนวทางการแก้ปัญหา:** ได้เสนอแนวทางปรับปรุงลักษณะทางกายภาพของทางแยก โดยทำการสร้างเกาะแบ่งช่องจราจร (Channelizing Island) และติดตั้งกรวยจราจรเพื่อจัดแบ่งช่องทางให้ชัดเจน (Channelization) มาตรการนี้จะช่วยบังคับทิศทางรถที่เลี้ยวออกจากแยกให้ขนานไปกับกระแสรถหลัก ลดจุดตัดขัดแย้ง (Conflict point) และป้องกันการเกิดอุบัติเหตุได้อย่างมีประสิทธิภาพ

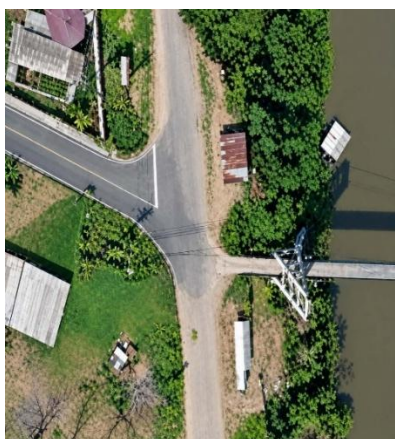
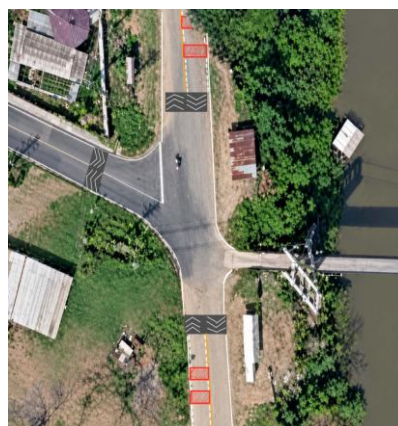
ภาพที่ 10 แสดงแนวทางปรับปรุงถนนเทศบาลพลายชุมพล (ซอยทางเข้าวัดพลายชุมพล)

ก่อนการปรับปรุง

หลังการปรับปรุง

**ปัญหา:** บริเวณจุดตัดสี่แยกนี้มีสถิติการเกิดอุบัติเหตุ 10 ครั้งในรอบ 3 ปี ปัจจัยหลักเกิดจากความเร็วในการสัญจร ไฟฟ้าแสงสว่างไม่เพียงพอ ระยะการมองเห็นปลอดภัยไม่เพียงพอ และลักษณะทางกายภาพของถนนที่ไม่สมมาตรทำให้ผู้ขับขี่ที่มาจากแต่ละทิศทางไม่สามารถมองเห็นรถที่วิ่งตัดผ่านได้ในระยะปลอดภัย

**แนวทางการแก้ไข :** ได้ออกแบบมาตรการเพื่อความปลอดภัยทางถนน (Traffic calming) โดยประกอบด้วย ติดตั้งไฟสัญญาณกระพริบเตือนก่อนถึงทางแยก ตีเส้นหยุดรถ (Stop line) เพื่อกำหนดจุดจอดรอให้ชัดเจนและปลอดภัย ทำเนินชะลอความเร็ว (Speed hump) เพื่อบังคับให้รถทุกคันต้องลดความเร็วก่อนเข้าสู่ทางแยก และติดตั้งสัญญาณไฟเตือนทางแยก บนเส้นทางหลักกระพริบไฟสีเหลือง และบนเส้นทางรองไฟกระพริบสีแดง ซึ่งจะช่วยลดความรุนแรงและโอกาสเกิดอุบัติเหตุได้อย่างมีประสิทธิภาพ

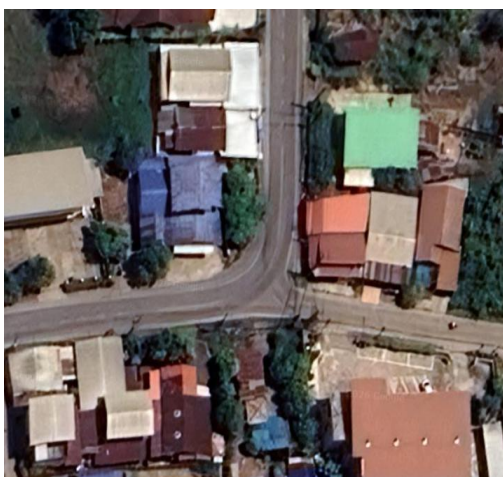
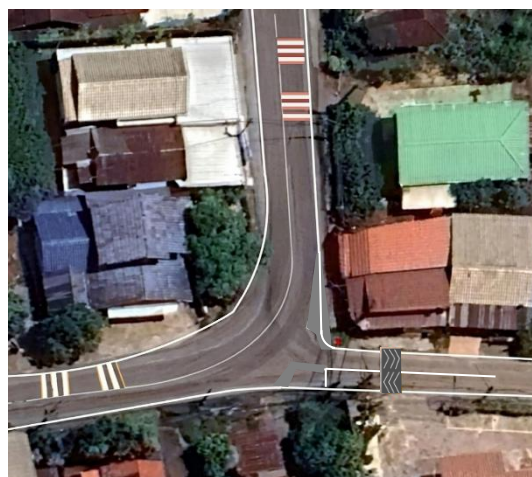
ภาพที่ 11 แสดงแนวทางปรับปรุงทางหลวงชนบท พล.2011 (ซอยอัมพร)

ก่อนการปรับปรุง

หลังการปรับปรุง

**ปัญหา :** บริเวณทางโค้งลักษณะสามแยกในเขตชุมชน มีสถิติการเกิดอุบัติเหตุ 8 ครั้งในรอบ 3 ปี เนื่องจากเป็นช่วงที่มีถนนทางตรงยาว ทำให้ผู้ขับขี่บนทางหลักใช้ความเร็วสูง ประกอบกับรถที่ออกจากกิ่งทางแยกขาดการชะลอความเร็วที่เหมาะสม

**แนวทางการแก้ไข :** ปรับปรุงโดยการติดตั้งป้ายจราจรและเครื่องหมายจราจรบนผิวทางเพื่อความปลอดภัย โดยติดตั้งป้ายเตือนทางโค้งและทางแยก ป้ายจำกัดความเร็ว ตีเส้นจราจรและเส้นชะลอความเร็ว (Rumble strips) บนเส้นทางหลักเพื่อเตือนให้ผู้ขับขี่ลดความเร็วก่อนเข้าโค้ง และติดตั้งเนินชะลอความเร็ว (Speed hump) เส้นหยุด (Stop line) บนทางรอง พร้อม

ติดตั้งสัญญาณไฟเตือนทางแยก บนเส้นทางหลักกระพริบไฟสีเหลือง และบนเส้นทางรองไฟกระพริบสีแดง เพื่อให้ผู้ขับขี่ได้ระวังและสังเกตการณ์ในการสัญจรผ่านบริเวณดังกล่าว
