การลดมูลค่าของเสียในกระบวนการผลิตชิ้นส่วนเครื่องจักรทางการเกษตร  
Reducing Defect Value in the Agricultural Machinery Component  
Manufacturing Process

This research aims to provide guidelines for reducing defect in the production and decreasing the defect value of Frame Com Front NC131 products for case study. The study of the production process of the company's products, found that the Frame Com Front NC131 product, specifically the T. 1.0 mm. researchers supplementary work type. The highest scrap value was 304,800 Baht per month. The research team applied the principles of Six Sigma (DMAIC) and ECRS technique to improve the production process. The implemented strategies to reduce product waste are as follows: 1) Determining a reserve distance cutting for raw material for maker. 2) Specifying inspections of raw materials from all suppliers for every model. 3) Designing the new operational manuals and providing training to employees. 4) Designing and creating JIG to check the width of supplementary work channels on both the front and rear sides of the workpiece. The result found that, the research achieved a reduction in scrap value by 235,200 Baht per month, representing a perce

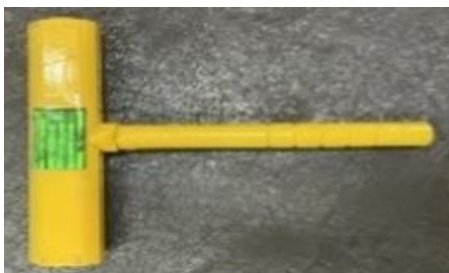
2. การทำให้ง่าย (Simplify) ทำการออกแบบและสร้าง JIG ช่วยในการตรวจสอบระยะความกว้างของช่องงานเสริมซึมทั้งด้านหัวและด้านท้ายของชิ้นงาน ดังภาพที่ 12 และภาพที่ 13 ถ้า JIG สามารถสอดเข้าช่องงานเสริมซึมได้แสดงว่าระยะห่างของช่องงานเสริมซึมมีค่าอยู่ที่ 130 – 131 mm. แล้วอบรมให้พนักงานทุกคนในกระบวนการผลิตของงานเสริมซึม ให้เข้าใจและสามารถใช้งาน JIG ได้อย่างถูกต้อง รวมทั้งมีการสุ่มตรวจการปฏิบัติงานของพนักงานอย่างต่อเนื่อง ซึ่งเป็นการแก้ไขปัญหาที่เกิดจากสาเหตุไม่ได้ตรวจสอบชิ้นงานก่อนเชื่อมประกอบ

ภาพที่ 12 JIG ที่ใช้ตรวจสอบระยะความกว้างของ  
ช่องงานเสริมชิ้นด้านหัวของชิ้นงาน

ใช้ JIG เพื่อตรวจสอบระยะความกว้างของช่องงาน  
เสริมซึมทั้งด้านหัวและด้านท้าย

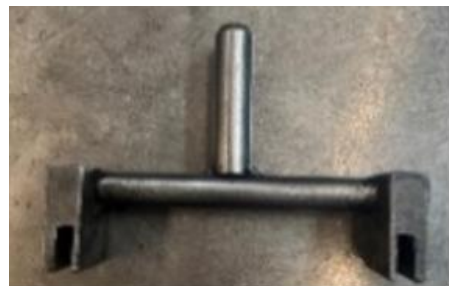
ภาพที่ 13 JIG ที่ใช้ตรวจสอบระยะความกว้างของ  
ช่องงานเสริมชิ้นด้านท้ายของชิ้นงาน
