# การปรับปรุงและเพิ่มประสิทธิภาพโดยใช้แนวคิด FMEA ในกระบวนการขึ้นรูปแม่พิมพ์ขวดพลาสติก กรณีศึกษาบริษัท GP PROCESS IMPROVEMENT OF PLASTICS FORMING BY USING FAILURE MODE AND EFFECT ANALYSIS TECHNIQUE CASE STUDY GP COMPANY

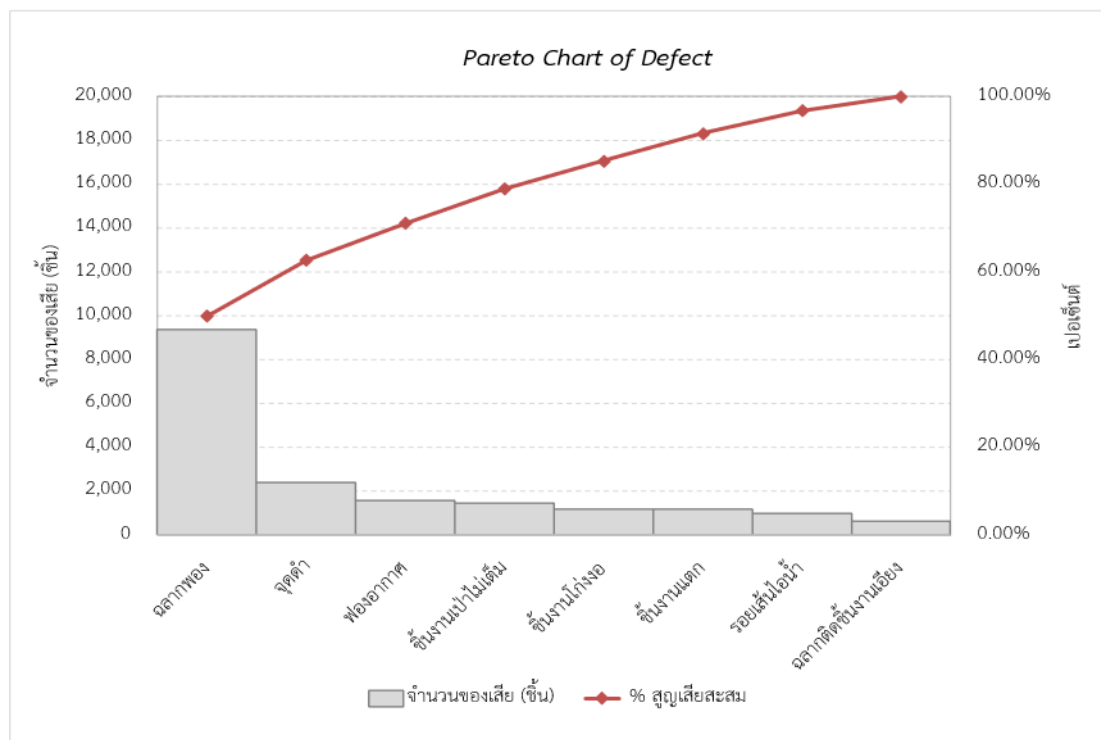
รูปภาพที่ 1 แผนภาพพาเรโตแสดงปัญหา

จากข้อมูลเบื้องต้นพบว่า จำนวนของเสียที่เกิดขึ้นจากกระบวนการขึ้นรูปแบบเป่า In Mold Labelling มีลักษณะของปัญหาคือ ฉลากพอง จุดดำ ฟองอากาศ ชิ้นงานเป่าไม่เต็ม ชิ้นงานโก่งงอ ชิ้นงานแตก ลายน้ำ ฉลากติดงานเอียง จำนวน 18,745 ชิ้น คิดเป็นมูลค่าความเสียหายต่อต้นทุนการผลิตถึง 318,665 บาท และเมื่อคำนวณมูลค่าความเสียหายเฉลี่ยต่อเดือนจะอยู่ที่ 80,000 บาทต่อเดือน โดยตามหลักการกฎพาเรโต 80:20 พบว่าปริมาณของเสียที่เกิดขึ้นมี 4 ปัญหาคือ ฉลากพอง จุดดำ ฟองอากาศ และชิ้นงานเป่าไม่เต็ม ตามลำดับ แต่เนื่องจากระยะเวลาในการดำเนินงาน ผู้วิจัยจึงคำนึงถึงสัดส่วนของปัญหาที่เกิดขึ้นมากที่สุดเพื่อทำการแก้ไข โดยจะเห็นว่าสัดส่วนของปัญหาฉลากพองมีปริมาณของเสียที่สูงที่สุด โดยมีจำนวน 9,358 ชิ้น คิดเป็นเปอร์เซ็นต์ 49.92% ซึ่งเป็นปริมาณที่เยอะที่สุดเมื่อเทียบกับปัญหาอื่น ๆ ผู้วิจัยจึงเห็นถึงปัญหาฉลากพองมีความน่าจะเป็นที่สามารถแก้ไขได้อย่างเร่งด่วน จึงเลือกปัญหาฉลากพองในการค้นหาสาเหตุและทำการปรับปรุง

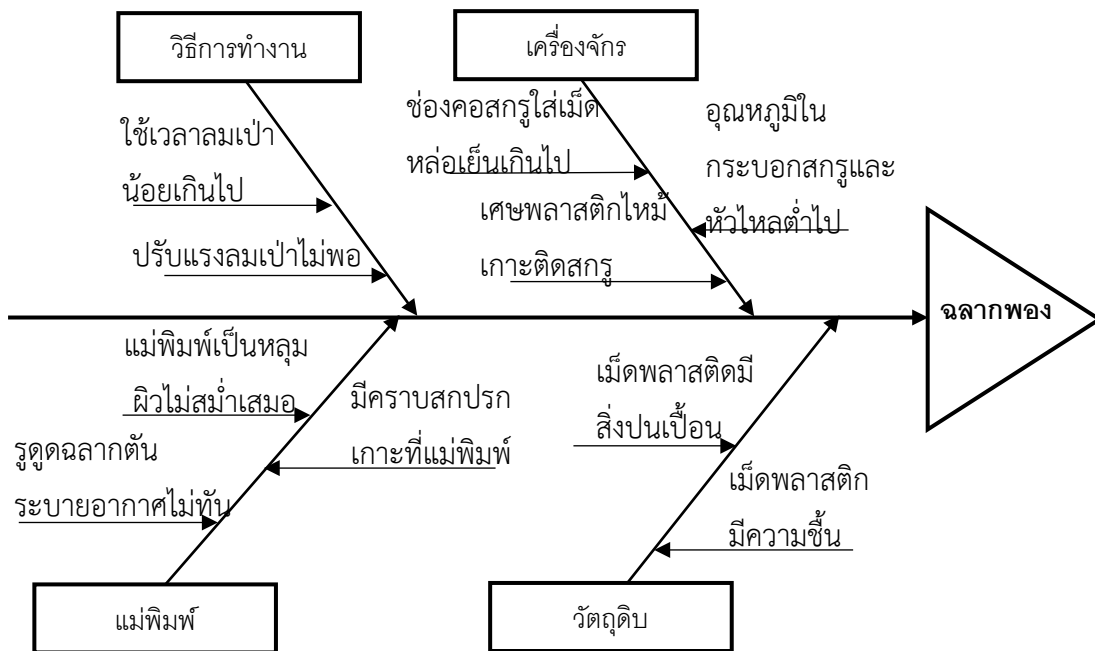
รูปภาพที่ 3 การวิเคราะห์สาเหตุปัญหาผลจากพอง

นำข้อมูลที่ได้มารวบรวมและระดมสมองกับผู้เชี่ยวชาญในสายงาน เพื่อวิเคราะห์สาเหตุและปัจจัยที่มีผลต่อกระบวนการผลิต จากนั้นทำการแจกแจงสาเหตุของปัญหาด้วยแผนภาพสาเหตุและผล ดังภาพที่ 3
