## วารสารวิศวกรรมศาสตร์และนวัตกรรม Journal of Engineering and Innovation

### การวิเคราะห์ความเสียหายของเพลากรองในรถบรรทุกขนาดเล็ก

### Failure analysis of the counter shaft in the pickup truck

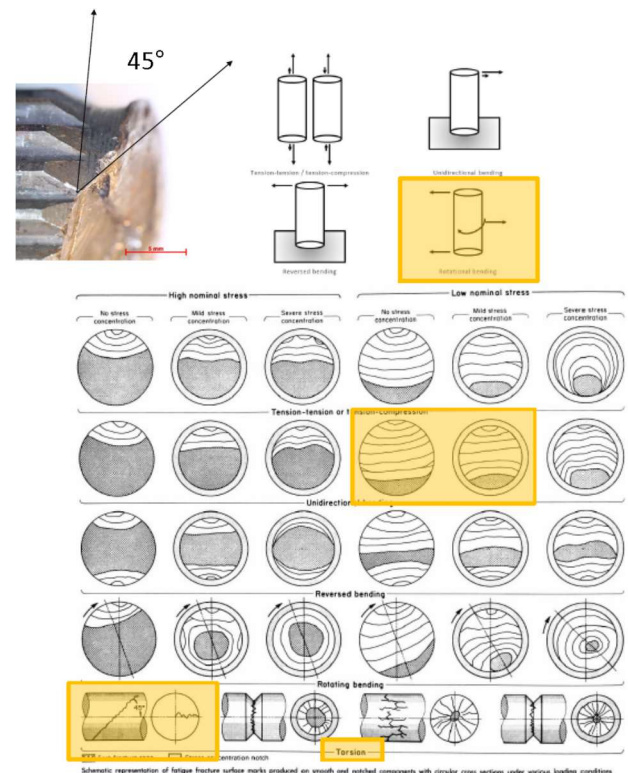
รูปที่ 4 แผนผังของพื้นผิวแตกหักจากความล้าได้จาก ASM Metals Handbook [12]

การตรวจสอบด้วยภาพถ่ายของเพลารองภาพขยายพื้นผิวรอยแตกหักของเพลารองที่ได้จากกล้องจุลทรรศน์ ดังรูปที่ 3 แสดงให้เห็นจุดเริ่มต้นของรอยแตกร้าว (Crack origin) จากนั้นรอยแตกจะขยายตัวอย่างช้าๆ ผ่านพื้นที่ Fatigue zone หรือบริเวณที่ได้รับความเสียหายจากการรับแรงแบบคาบ ซ้ำไปซ้ำมา ในช่วงระหว่างการขยายตัวของรอยแตกอย่างช้าๆ จะมีความผันแปรของแรงที่กระทำและมีผลต่ออัตราการขยายตัวของรอยแตก มีลักษณะเป็นแบบ Beach marks ซึ่งเป็นแนวเส้นที่แสดงลักษณะการขยายตัวของรอยแตก เมื่อรอยแตกขยายตัวไปได้ระยะหนึ่งจะทำให้วัสดุเหลือพื้นที่ในการรับแรงน้อย และทำให้เกิดเป็นพื้นที่รับแรงเกินพิกัด (Final overload zone) ในพื้นที่ดังกล่าวพบว่ารอยแตกที่ขยายตัวส่วนใหญ่มีลักษณะทางมหภาคเป็นการแตกแบบเปราะ (Brittle fracture)

ในโซนการแตกหักอย่างรวดเร็ว (Fast-fracture zone) ภายใต้ความเค้นดึงและความเค้นอัดน้อย (Tension-compression) ที่ได้รับผลกระทบจากแรงบิดและเกิดการดัดแบบหมุน (Rotational bending) [12]

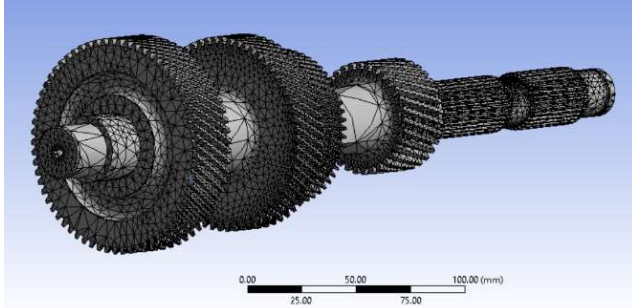
รูปที่ 12 เมช (Mesh) ที่ได้จากการจำลองเชิงตัวเลข

การวิเคราะห์ความเค้นโดยวิธีไฟไนต์เอลิเมนต์เพื่อนำไปเปรียบเทียบกับค่าความเค้นที่ได้จากการคำนวณตามหลักเกณฑ์การออกแบบของก๊าดแมน เพลารองได้รับการเขียนแบบจากขนาดจริงด้วยโปรแกรม Solid work 2016 และจำลองโดย Ansys Workbench ด้วยการปรับแต่งเมชและพื้นผิวสัมผัสของเพลลา โดยใช้ค่าของแรงบิดเท่ากับ 356 Nm (ได้จากคู่มือการซ่อมของรถรุ่นนี้) คุณสมบัติเชิงกลของวัสดุเพลารองโดยใช้ ค่า Young's modulus เท่ากับ 210 GPa ความหนาแน่น  $7.85 \text{ g/cm}^3$  และอัตราส่วนปัวซอง 0.3 [13] เมช (Mesh) ถูกสร้างขึ้นด้วยเอลิเมนต์แบบสี่หน้าดังรูปที่ 12 แบบจำลองการทำงานของเมชที่สร้างขึ้นมีเอลิเมนต์ทั้งหมด 59,417 และโหนดทั้งหมด 111,124 ถูกเลือกสำหรับการควบคุมเมช แต่ละโหนดมี DOF เท่ากับ 59,490 เคลื่อนที่ไปตามทิศทางของแกน x, y และ z เท่านั้น โดยนำการวิเคราะห์ไปใช้กับเพลลาที่ต้องรับแรงบิด หลังจากนั้นจะได้รับการกระจายความเค้นเป็นตัวเลข ผลจากการจำลองเชิงตัวเลขของเพลารองด้วยแรงบิดสูงสุดได้ค่า Maximum equivalent von Mises stress เท่ากับ 1302.5 MPa ดังแสดงในรูปที่ 13 ความเค้นสลับและความเค้นเฉลี่ยของ Von Mises ที่ได้จากการคำนวณเท่ากับ 1283 MPa ผลลัพธ์มีความแตกต่างกันไม่เกิน 2% ซึ่งทำให้มั่นใจในการใช้งานโปรแกรมว่ามีค่าไม่แตกต่างกันมาก

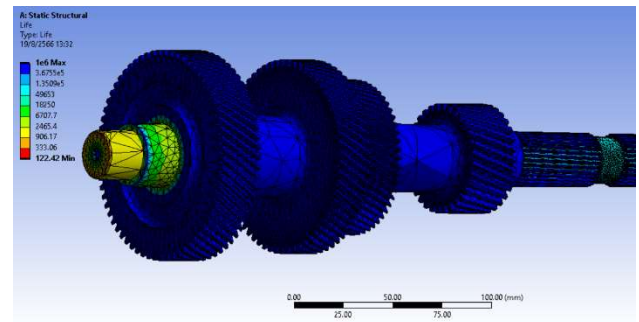
รูปที่ 15 ค่าพิภักความล้า Endurance Limit ที่ได้จากการจำลองเชิงตัวเลข

เกินไป รูปที่ 14 เป็นค่า Total deformation max เท่ากับ 0.56713 mm รูปที่ 15 เป็นค่าขีดจำกัดความทนทาน (Endurance limit max) ซึ่งมีค่าเท่ากับ  $10^6$  รอบ และ รูปที่ 16 เป็นค่า Safety factor max เท่ากับ 15 เท่า [16-18]
