## การวิเคราะห์สาเหตุการวิบัติเชิงลาดด้วยวิธีไฟไนต์อีลิเมนต์ และแนวทางการปรับปรุงแก้ไข กรณีศึกษา ทางหลวงหมายเลข211 ตอนปากชม-เชียงคาน ที่ กม.153- กม.155 (บ้านหาดเปี้ย – คกไผ่ )

# Study on Slope Failure by Finite Element Method and Remediation A Case Study of Highway No. 211 Pak Chom - Chiang Khan Section at Km. 153 - Km. 155 (Ban Hat Bia – Kok Phai)

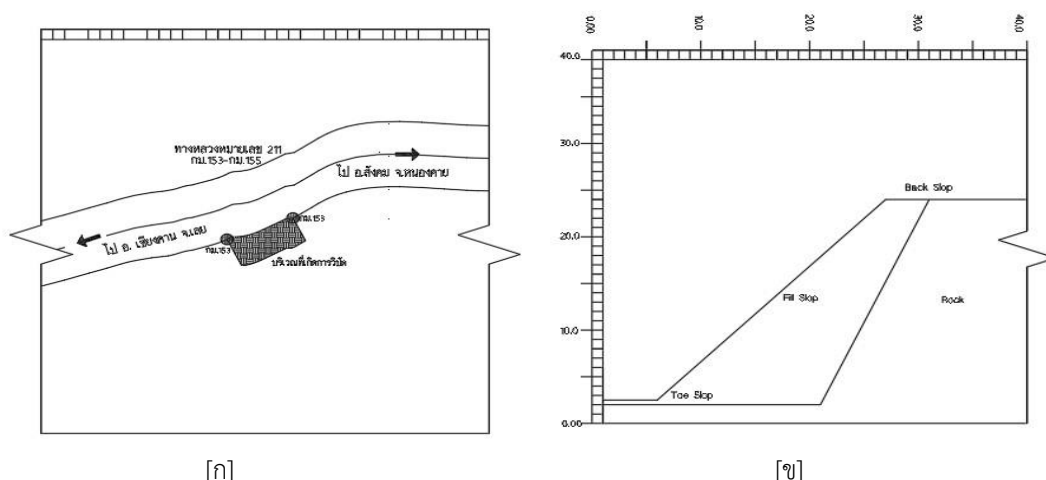
รูปที่ 2 [ก] แสดงตำแหน่งที่ทำการศึกษา [ข]แสดงระยะความสูงของเชิงลาด

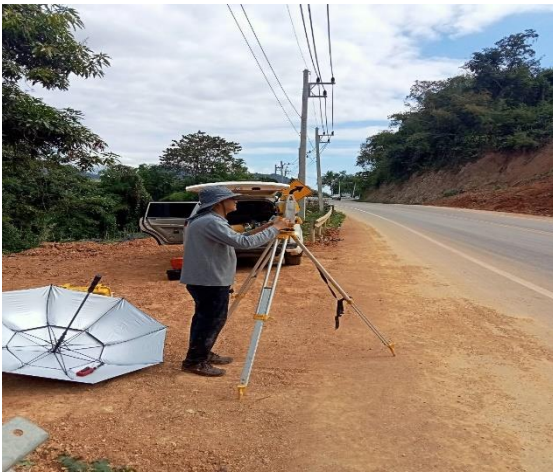
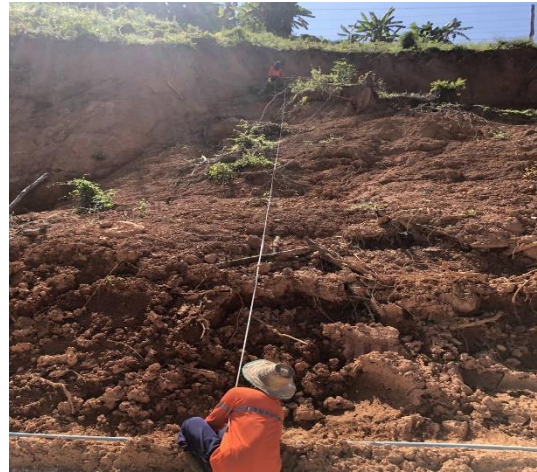
3.2 สำรวจพื้นที่ภูมิประเทศในบริเวณที่ทำการศึกษ โดยเป็นการสำรวจมิติต่างๆของแนวการวิบัติ ได้แก่ ความกว้าง ความยาว และความลึกด้วยอุปกรณ์เทปวัดระยะและกล้องสำรวจเพื่อใช้เป็นข้อมูลในการทำแบบจำลอง ดังรูปที่ 3 วิธีเก็บตัวอย่างดินนำไปทดสอบคุณสมบัติทางห้องปฏิบัติการ โดยการขุดบ่อทดสอบดิน (Test Pit) ทำการเก็บตัวอย่างดินที่ความลึกจากผิวดินเดิมลงไปประมาณ 1.00 เมตร – 1.50 เมตร จำนวน 3 บ่อทดสอบ ในตำแหน่งต่าง ๆ กัน ได้แก่จุดที่1 บริเวณToe Slope จุดที่2 บริเวณFill Slope จุดที่3 บริเวณBack Slope ดังรูปที่ 4

รูปที่ 3 [ก] แสดงตำแหน่งที่ทำการวิจัย [ข] แสดงระยะความสูงของเชิงลาด
