## Application of FMEA to reduce wastes in the plastic injection molding industry : case study of AB Company

\*Onwika Sritong, Charcrit Sritong, Suwit Chuichai and Prajob Debut  
Faculty of Industrial Technology, Valaya Alongkorn Rajabhat University under the Royal Patronage Pathum Thani Province

Table 2 Characteristics of product failures and product costs.

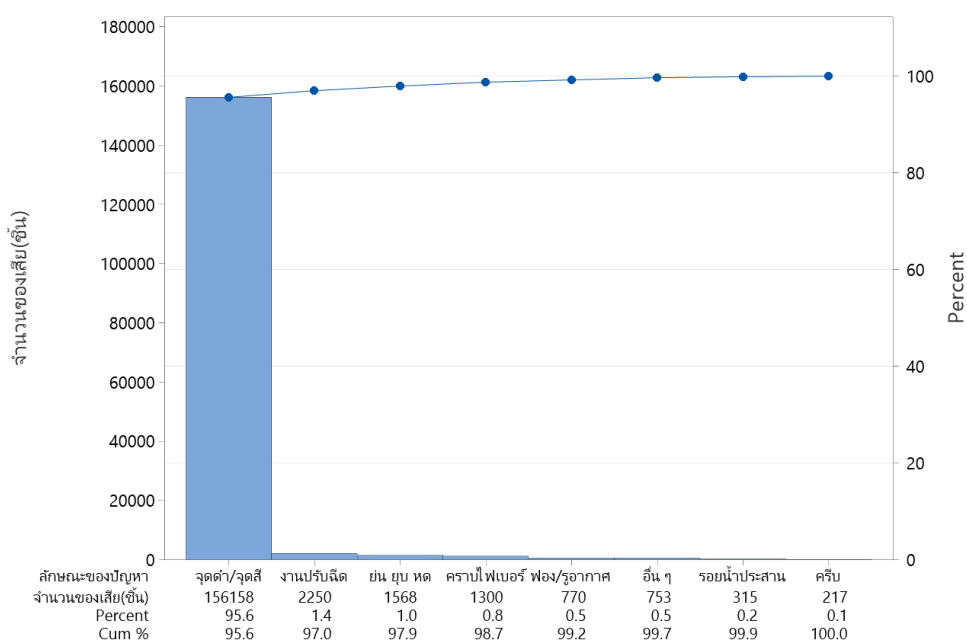
**Figure 2** Pareto diagram shows types of problems and amounts of waste from January to March 2021.

จากการเก็บข้อมูลในระยะเวลา 3 เดือนของคณะผู้วิจัยพบว่า ปัญหาของผลิตภัณฑ์ประเภทฝาครอบมอเตอร์ไฟฟ้า มีของเสียรวมกันทั้งสิ้น 156,158 ชิ้น คิดเป็นมูลค่าต้นทุนที่เสียไปจำนวน 780,790 บาท และจากการศึกษาข้อมูลจากผังพาเรโตพบว่า ร้อยละ 95.60 เป็นของเสียที่เกิดจากจุดดำ/จุดสีที่เกิดขึ้นบนฝาครอบมอเตอร์ไฟฟ้า ดังนั้นทางคณะผู้วิจัยจึงได้ทำการวิเคราะห์ปัญหาที่เกิดจากจุดดำ/จุดสีด้วยแผนภาพสาเหตุและผล ตามหลัก 4m 1e ซึ่งประกอบไปด้วย เครื่องจักร (Machine), คนงาน (Man), ขั้นตอนการผลิต (Method), วัตถุดิบที่ใช้ในการผลิต (Material), และสภาพแวดล้อม (Environment) โดยกำหนดให้จุดดำ/จุดสีบนชิ้นส่วนฉุดขึ้นรูปเป็นปัญหาหลักในการวิเคราะห์ครั้งนี้ ซึ่งสามารถแสดงผลการวิเคราะห์ได้ดัง Figure 3

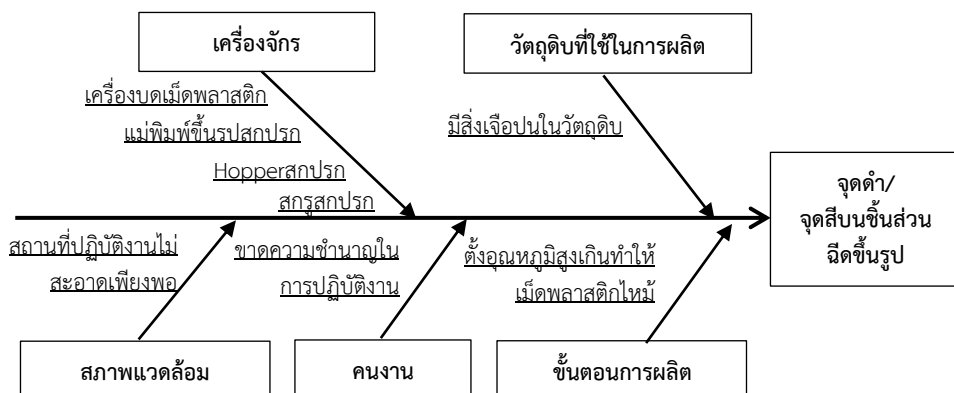
Figure 3 The cause-and-effect diagram of black/colored spots.
