## การลดความสูญเปล่าในโรงงานผลิตเฟอร์นิเจอร์รีน็อคดาวน

### Loss Reduction in Knockdown Furniture Factory

พิทยา ห่องไส และ ประเสริฐ อัครประอมพงศ์

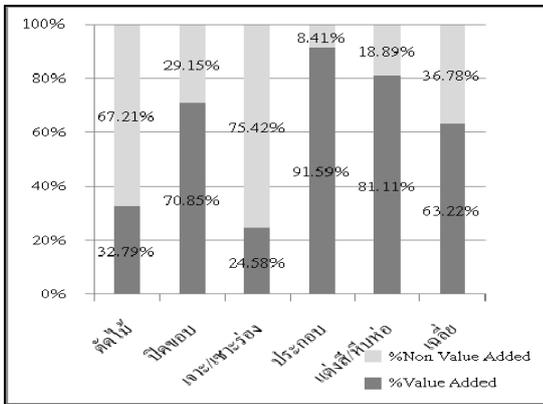
ร่อง 4) ประกอบ 5) แต่งสี/หีบห่อ จากการวิเคราะห์และศึกษากระบวนการทำงานพบว่า มีขั้นตอนการทำงานที่ไม่ก่อให้เกิดมูลค่าเพิ่มในสัดส่วนที่ค่อนข้างสูงในแต่ละสถานีงาน ดังรูปที่ 1

รูปที่ 1 สัดส่วนงานที่เกิดมูลค่าและไม่เกิดมูลค่าเพิ่มในแต่ละสถานีงานก่อนปรับปรุง

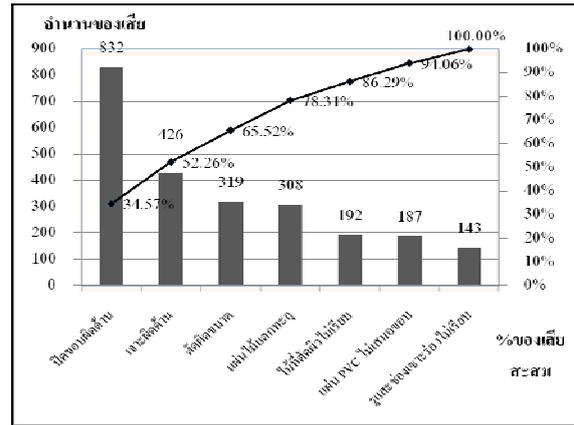
สถานีงานทั้ง 5 สถานีจะมีเวลาการผลิตที่ไม่สมดุลกัน โดยมีระยะเวลาการทำงานของสถานีงานปิดขอบใช้เวลามากที่สุด จึงเป็นสถานีงานคอขวด จะเห็นว่ามีเปอร์เซ็นต์การเสียความสมดุลดังตารางที่ 1 และในกระบวนการผลิตมีการผลิตชิ้นงานเสียซึ่งมีหลายประเภทดังรูปที่ 2 ซึ่งเป็นความสูญเปล่าของกระบวนการผลิตที่จะต้องทำการปรับปรุงแก้ไขความสูญเปล่าที่เกิดขึ้นเหล่านี้มีผลทำให้อัตราการผลิตค่อนข้างต่ำซึ่งพิจารณาได้ดังตารางที่ 2

รูปที่ 2 จำนวนชิ้นส่วนตามประเภทของเสียที่พบในกระบวนการผลิตก่อนปรับปรุง

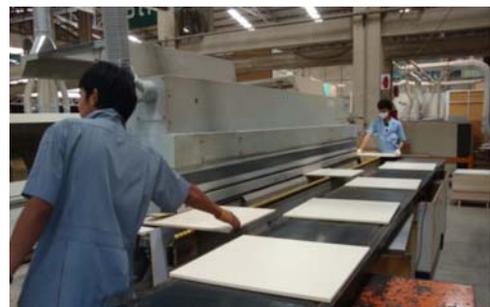
ในสถานีงานปิดขอบพนักงานที่อยู่ท้ายเครื่องต้องขนย้ายชิ้นงานจากท้ายเครื่องไปที่หัวเครื่องเพื่อทำการปิดขอบในชิ้นงานที่ต้องการปิดขอบมากกว่าหนึ่งด้าน ปรับปรุงโดยสร้างสายพานลำเลียงชิ้นงานกลับไป ที่ หัวเครื่องดังรูปที่ 3 ทำให้ลดขั้นตอนการขนย้ายในระยะทาง 5.5 เมตร ลดเวลาการทำงานได้เฉลี่ย 17.04 วินาที /ครั้ง

รูปที่ 3 สายพานในการขนย้ายชิ้นงานกลับไปหัวเครื่อง

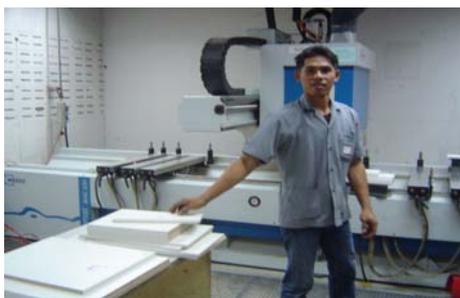
(1) ขั้นตอนการก้มหยิบและวางชิ้นงานบน Pallet ใน สถานีงานเจาะ/ เซาะร่อง ปรับปรุงโดยวางชิ้นงานบน โต๊ะในระดับเดียวกับเครื่องจักรทำให้ไม่ต้องก้มตัวหยิบและ วางชิ้นงานดังรูปที่ 4 จากการปรับปรุงสามารถลดเวลาการ ก้มตัวหยิบชิ้นงานที่ Pallet เข้าเครื่องจักรได้ เฉลี่ยลดลง 1.05 วินาที/ชิ้น และขั้นตอนการก้มตัววางชิ้นงานที่ออกจากเครื่อง วางที่ Pallet สามารถลดเวลาได้ เฉลี่ยลดลง 1.11 วินาที/ ชิ้น

รูปที่ 4 การวางชิ้นงานบนโต๊ะในระดับเดียวกับเครื่อง

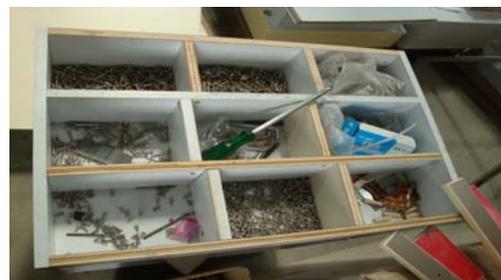
(3) ขั้นตอนการเดินทางไปหยิบอุปกรณ์ในการประกอบระยะห่าง จากจุดประกอบ 11.5 เมตร ปรับปรุงโดยสร้างรถเข็นรวม อุปกรณ์ในการประกอบดังรูปที่ 5 ทำให้ลดเวลาการเดินทางได้ เฉลี่ย 26.73 วินาที/ ครั้ง

รูปที่ 5 รถเข็นเคลื่อนที่ได้รวมอุปกรณ์ในการประกอบ

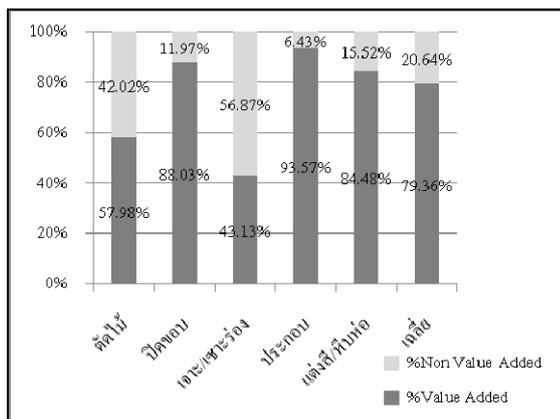
จากการปรับปรุงขั้นตอนการทำงานที่ไม่เกิดมูลค่าเพิ่มได้ผลดังรูปที่ 6

รูปที่ 6 สัดส่วนงานที่เกิดมูลค่าและไม่เกิดมูลค่าเพิ่มหลังปรับปรุงการทำงาน
